外環道における陥没事故等に関する説明会の開催状況について

東京外かく環状道路 **関越↔東名**

東京外かく環状道路工事現場付近での 地表面陥没事象等について

東日本高速道路(株) 関東支社 東京外環工事事務所

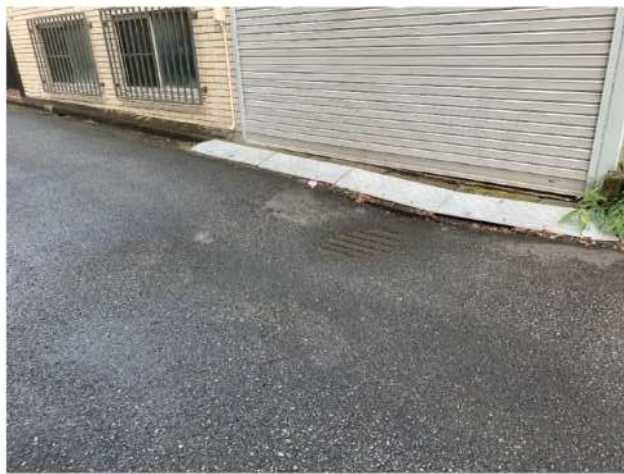
写真2 陥没箇所(2020年10月18日_9:30水たまり)

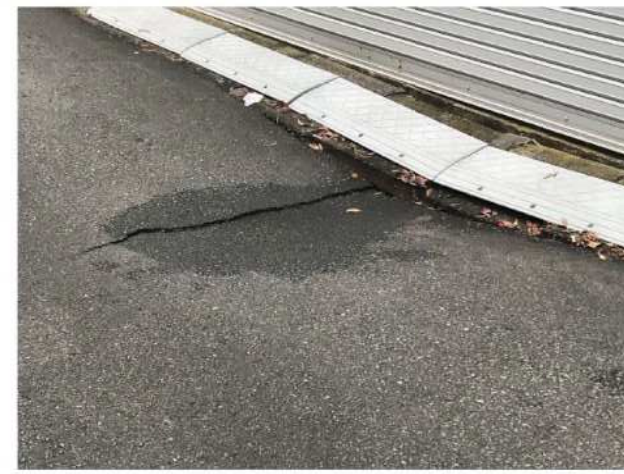
写真3 陥没箇所(2020年10月18日_11:50_舗装亀裂)

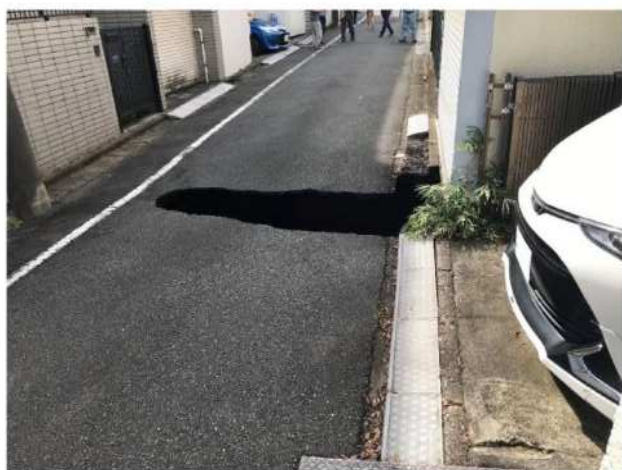
- ・令和2年10月18日に調布市東つつじヶ丘2丁目において、道路の陥没事象が発生しました。
- ・9時30分頃から沈下発生を確認し、12時30分頃陥没が発生しました。

写真4 陥没箇所(2020年10月18日_12:30)

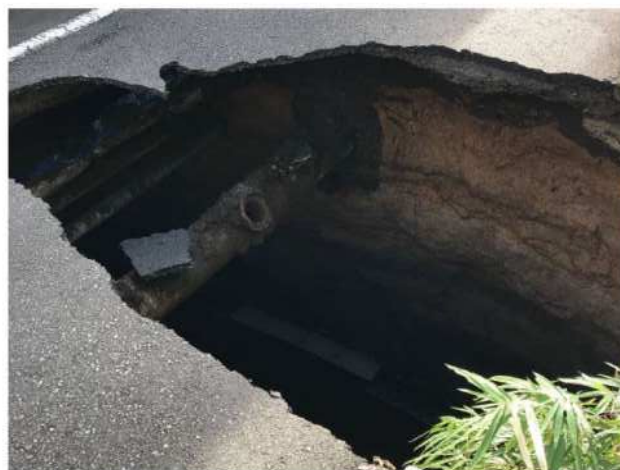
写真5 陥没箇所(2020年10月18日_13:00_東側から撮影)

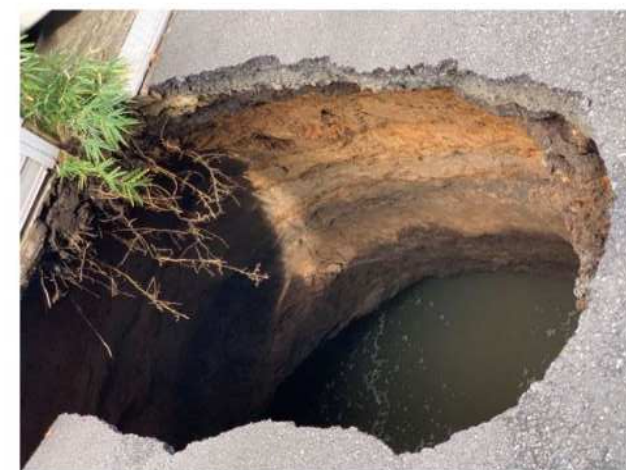
写真6 陥没箇所(2020年10月18日_13:00_西側から撮影)

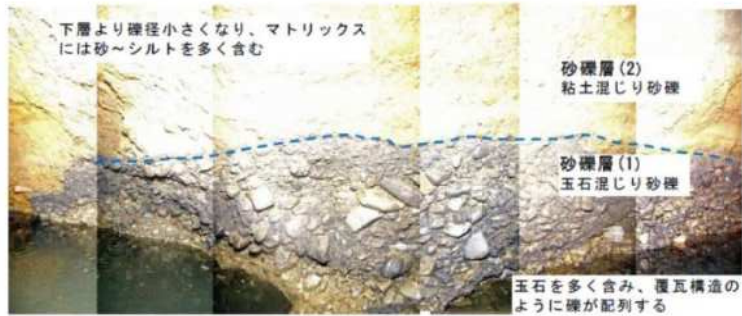
図1 20°～40° 方向

・上部にローム質土層、下層に砂礫層が確認できます。空洞内部に地下水が溜まっており、ローム層の断面は地下水があり滑らかで洗われたように見えます。また、空洞部には用途不明なヒューム管が存在していることも確認しました。

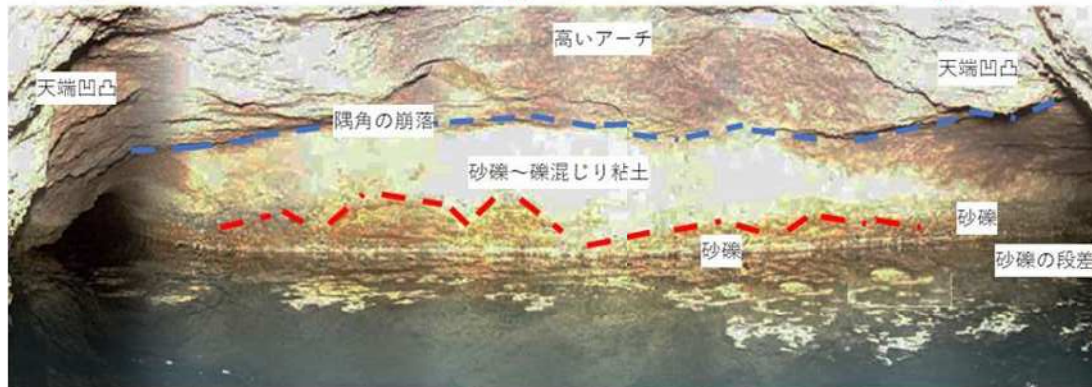
- ・天盤は、ローム質土層(凝灰質粘土)が分布していることを確認しました。
- ・側部の礫層には、細粒分が付着している部分と水で洗われた部分が見受けられます。
- ・部分的に砂礫層の段差、抜け落ちた箇所も見受けられます。

図4 空洞②箇所東側の孔壁と南北に伸びる空洞

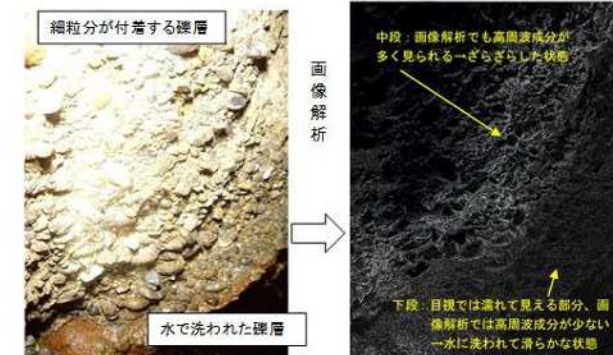
図5 洗われた砂礫層と細粒分の付着する砂礫層(320°方向)

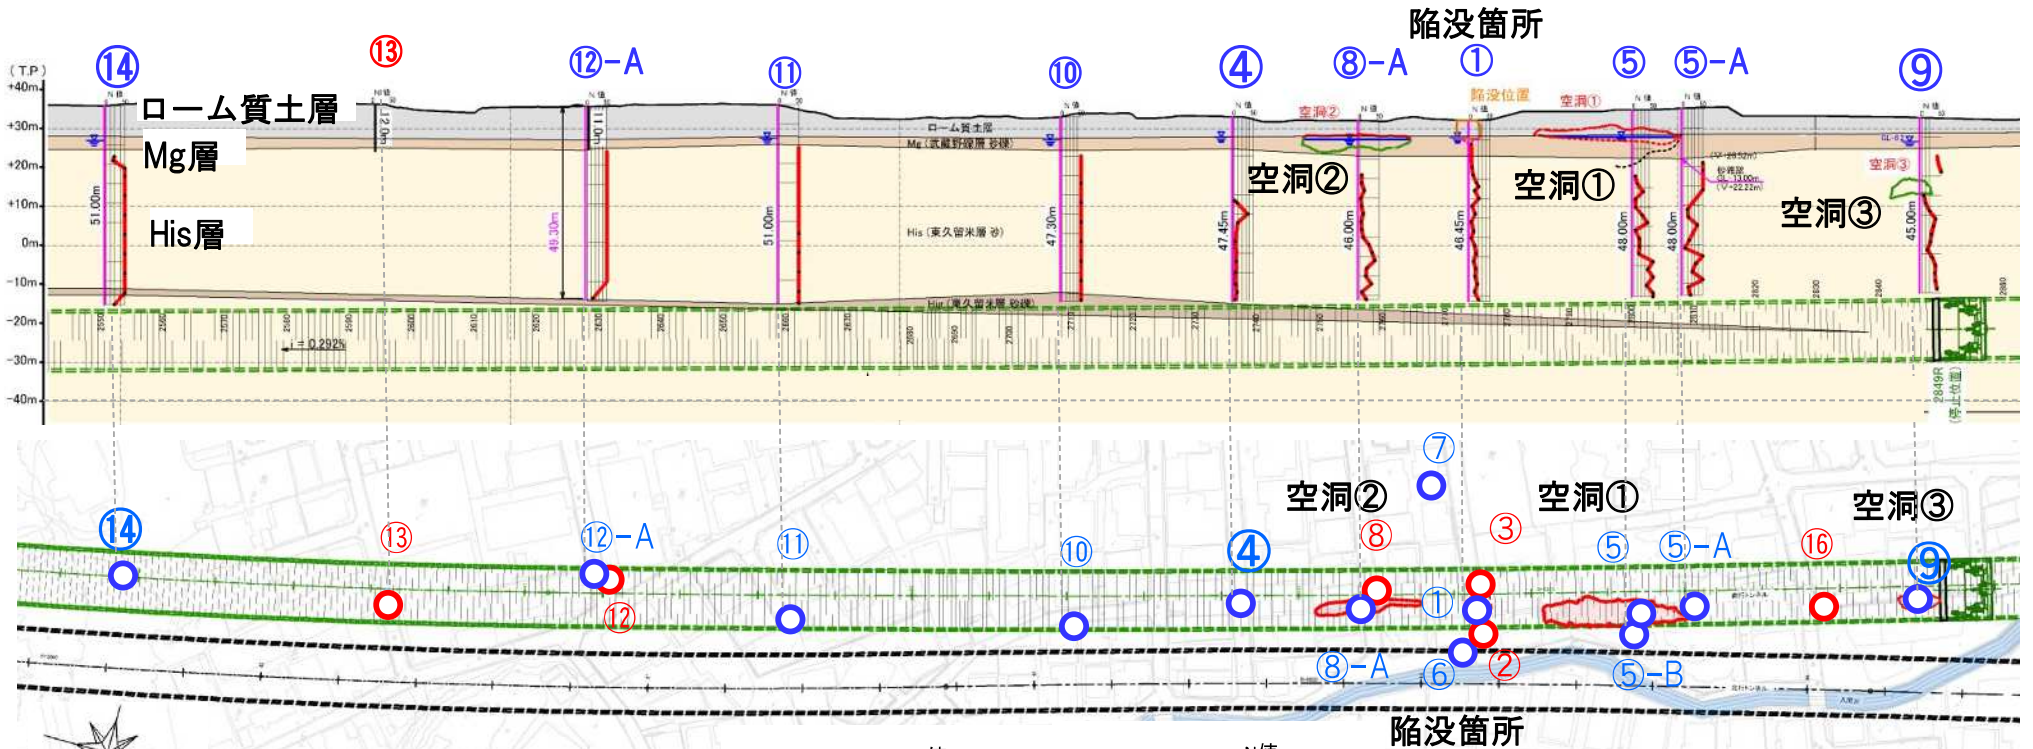
- トンネル縦断方向について、ボーリング④～⑨までの区間において地盤の緩みが確認されました。
- ボーリング④～⑭においては、地盤の緩みは確認されておられません。

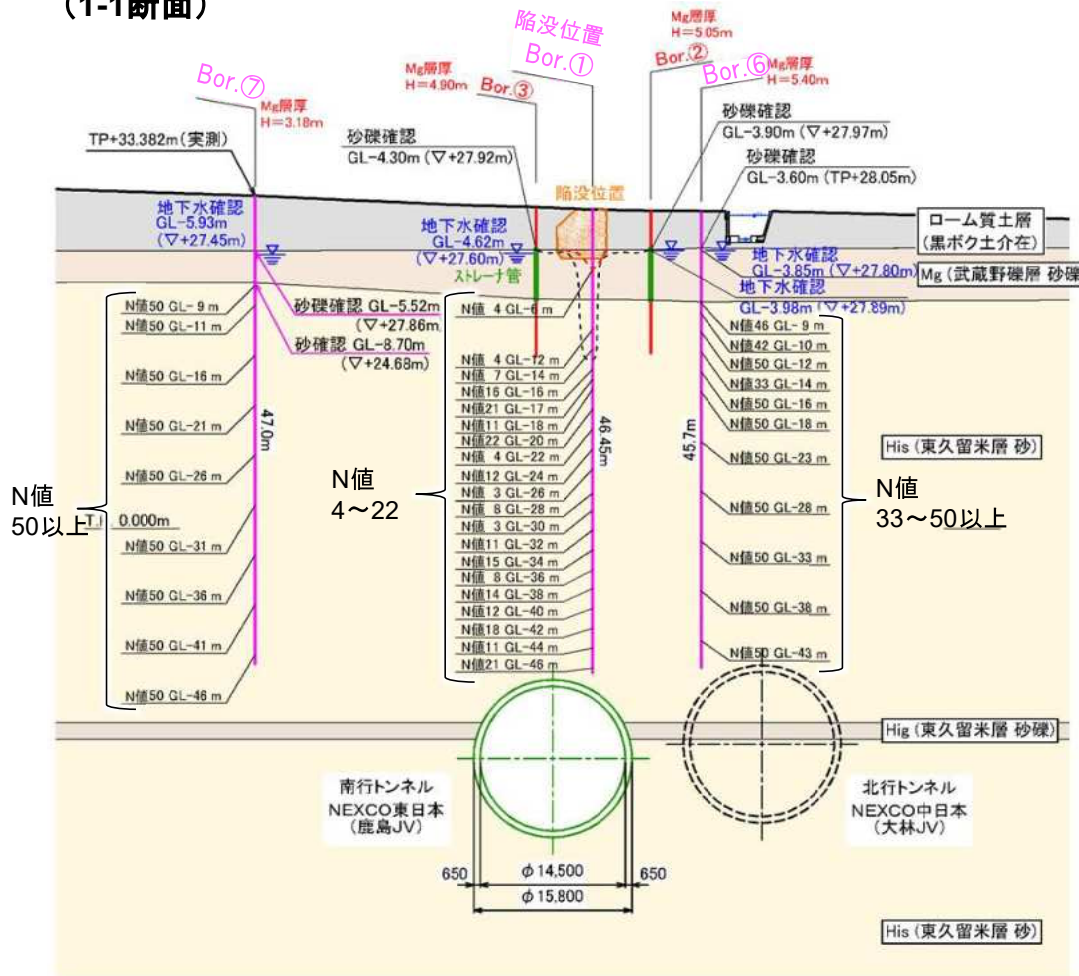
(1-1断面)

- ・陥没箇所のボーリング①では、トンネル上部までの地盤の緩みを確認しました。
- ・トンネルから東側のボーリング⑥および西側のボーリング⑦では緩みは確認されませんでした。

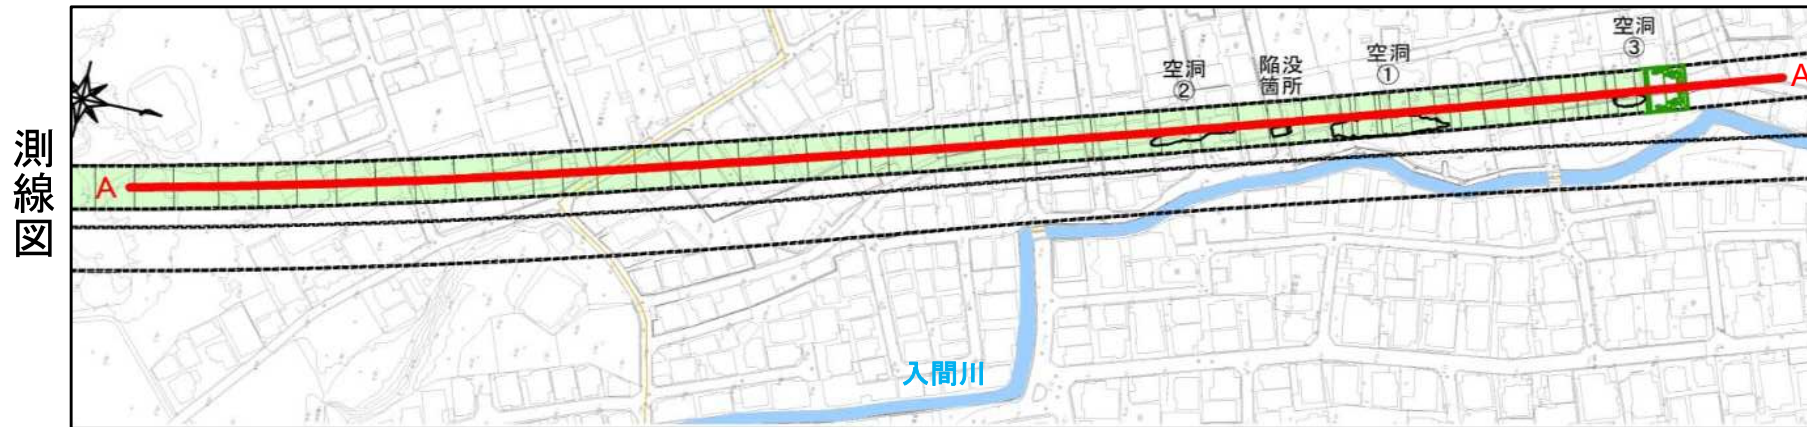
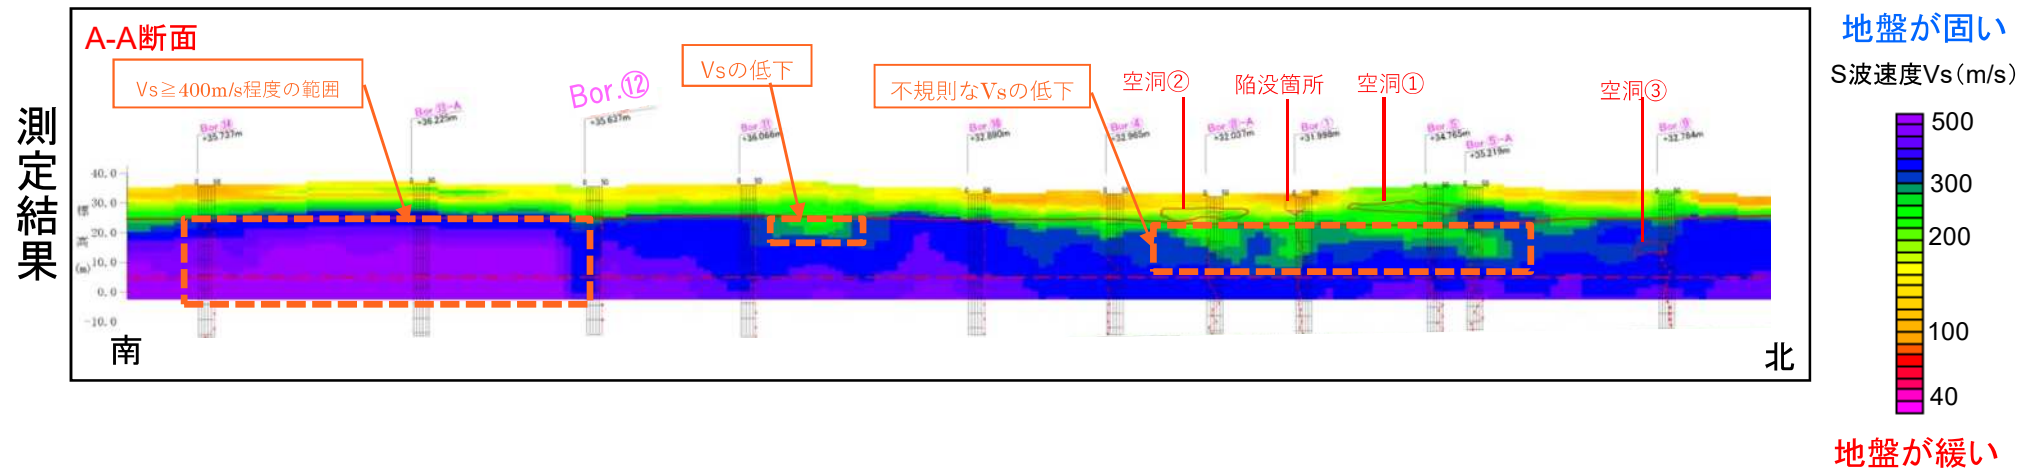
- ・微動アレイ調査の結果、空洞②～空洞①において地盤の緩みを確認しました。

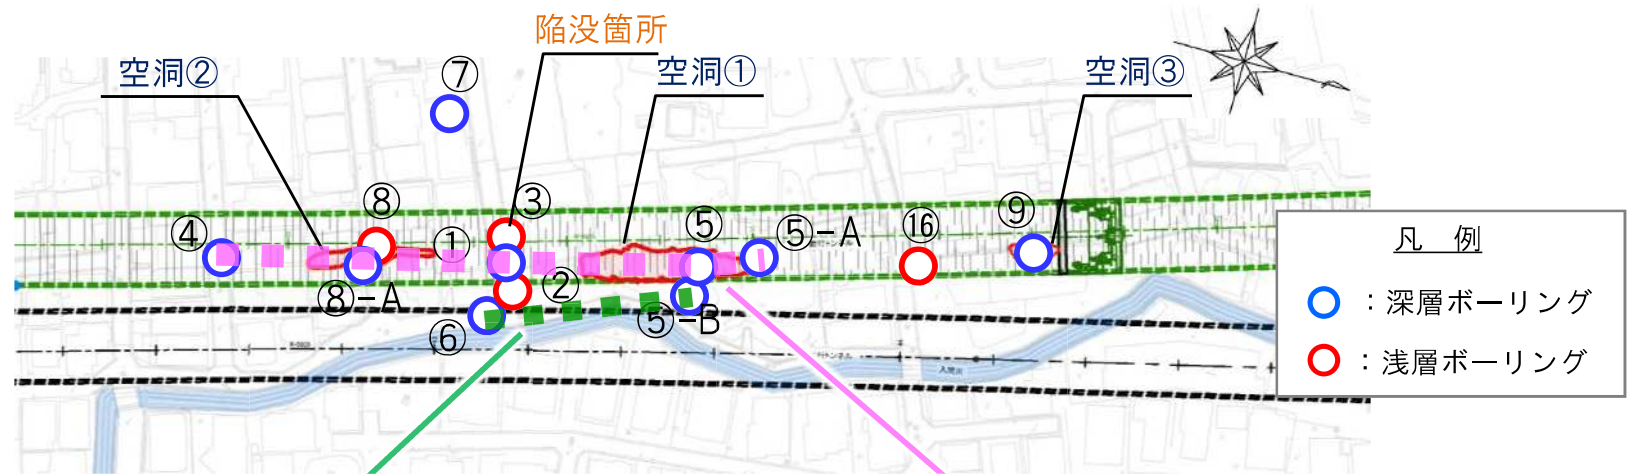
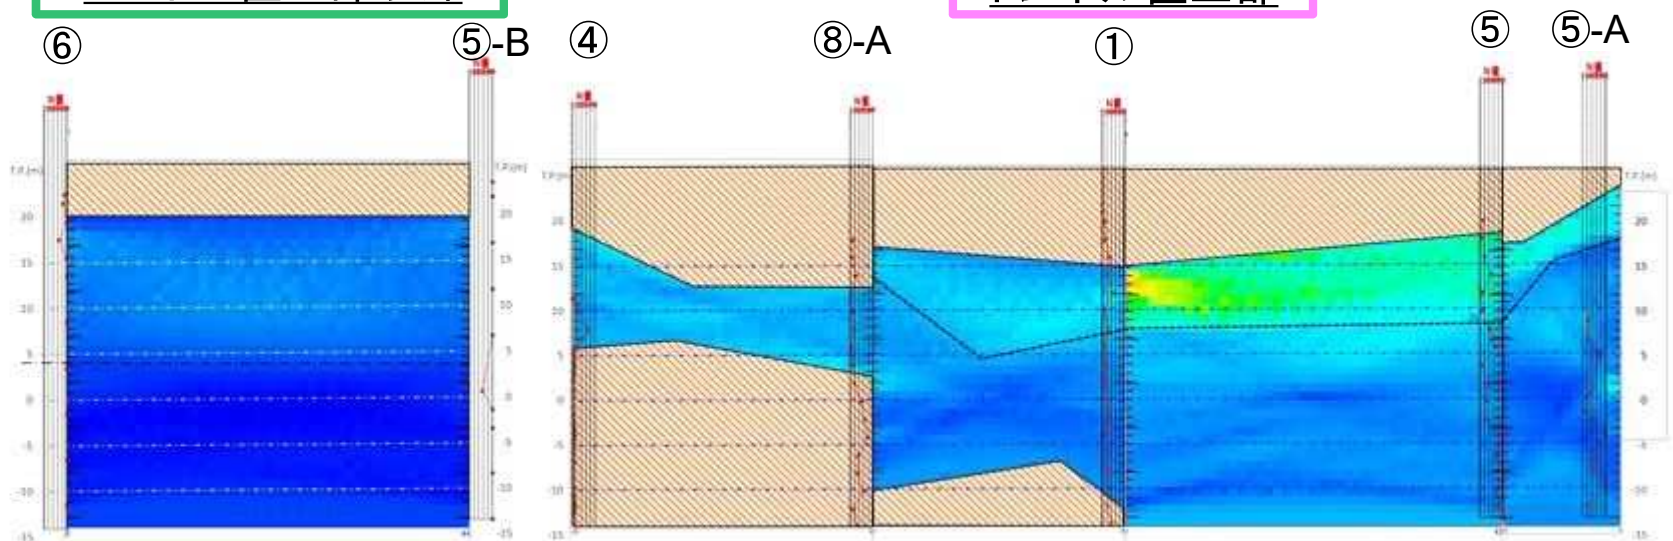
- 音響トモグラフィによる調査結果、トンネル直上部以外では地盤の緩みや空洞の存在は確認されませんでした。

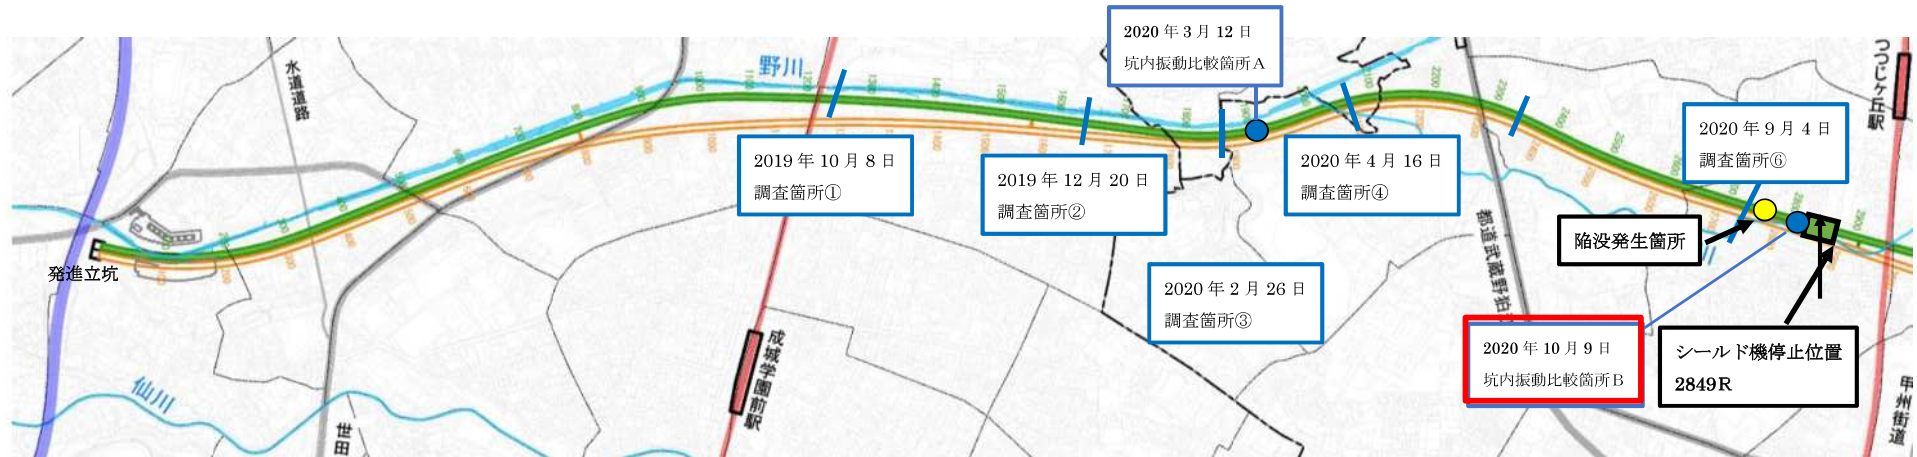
・陥没箇所周辺はシールド掘進の振動が地上に伝達しやすい地盤であったと考えられます。

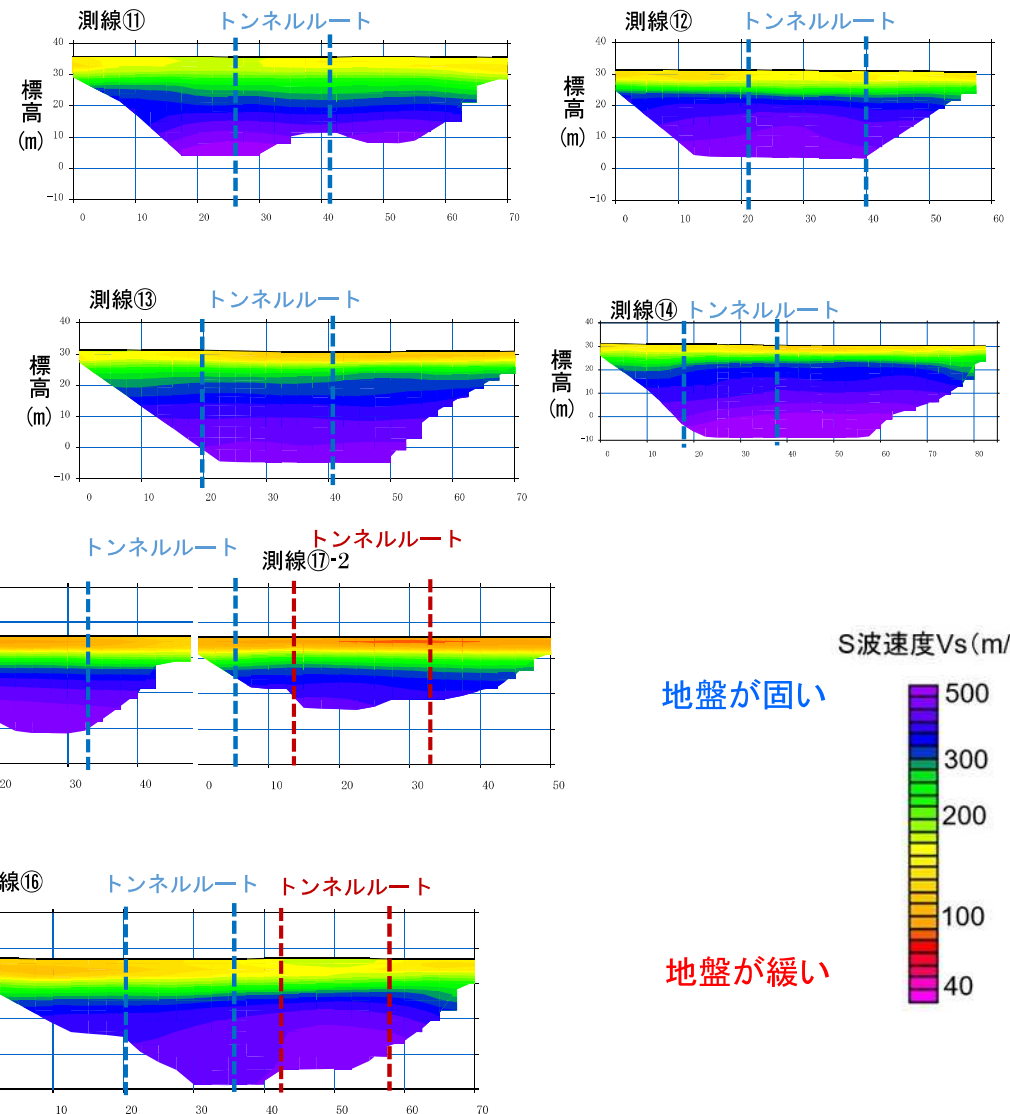
測定結果

- 地盤の緩みや空洞は確認されませんでした。(測線⑪～⑰-2、⑳)

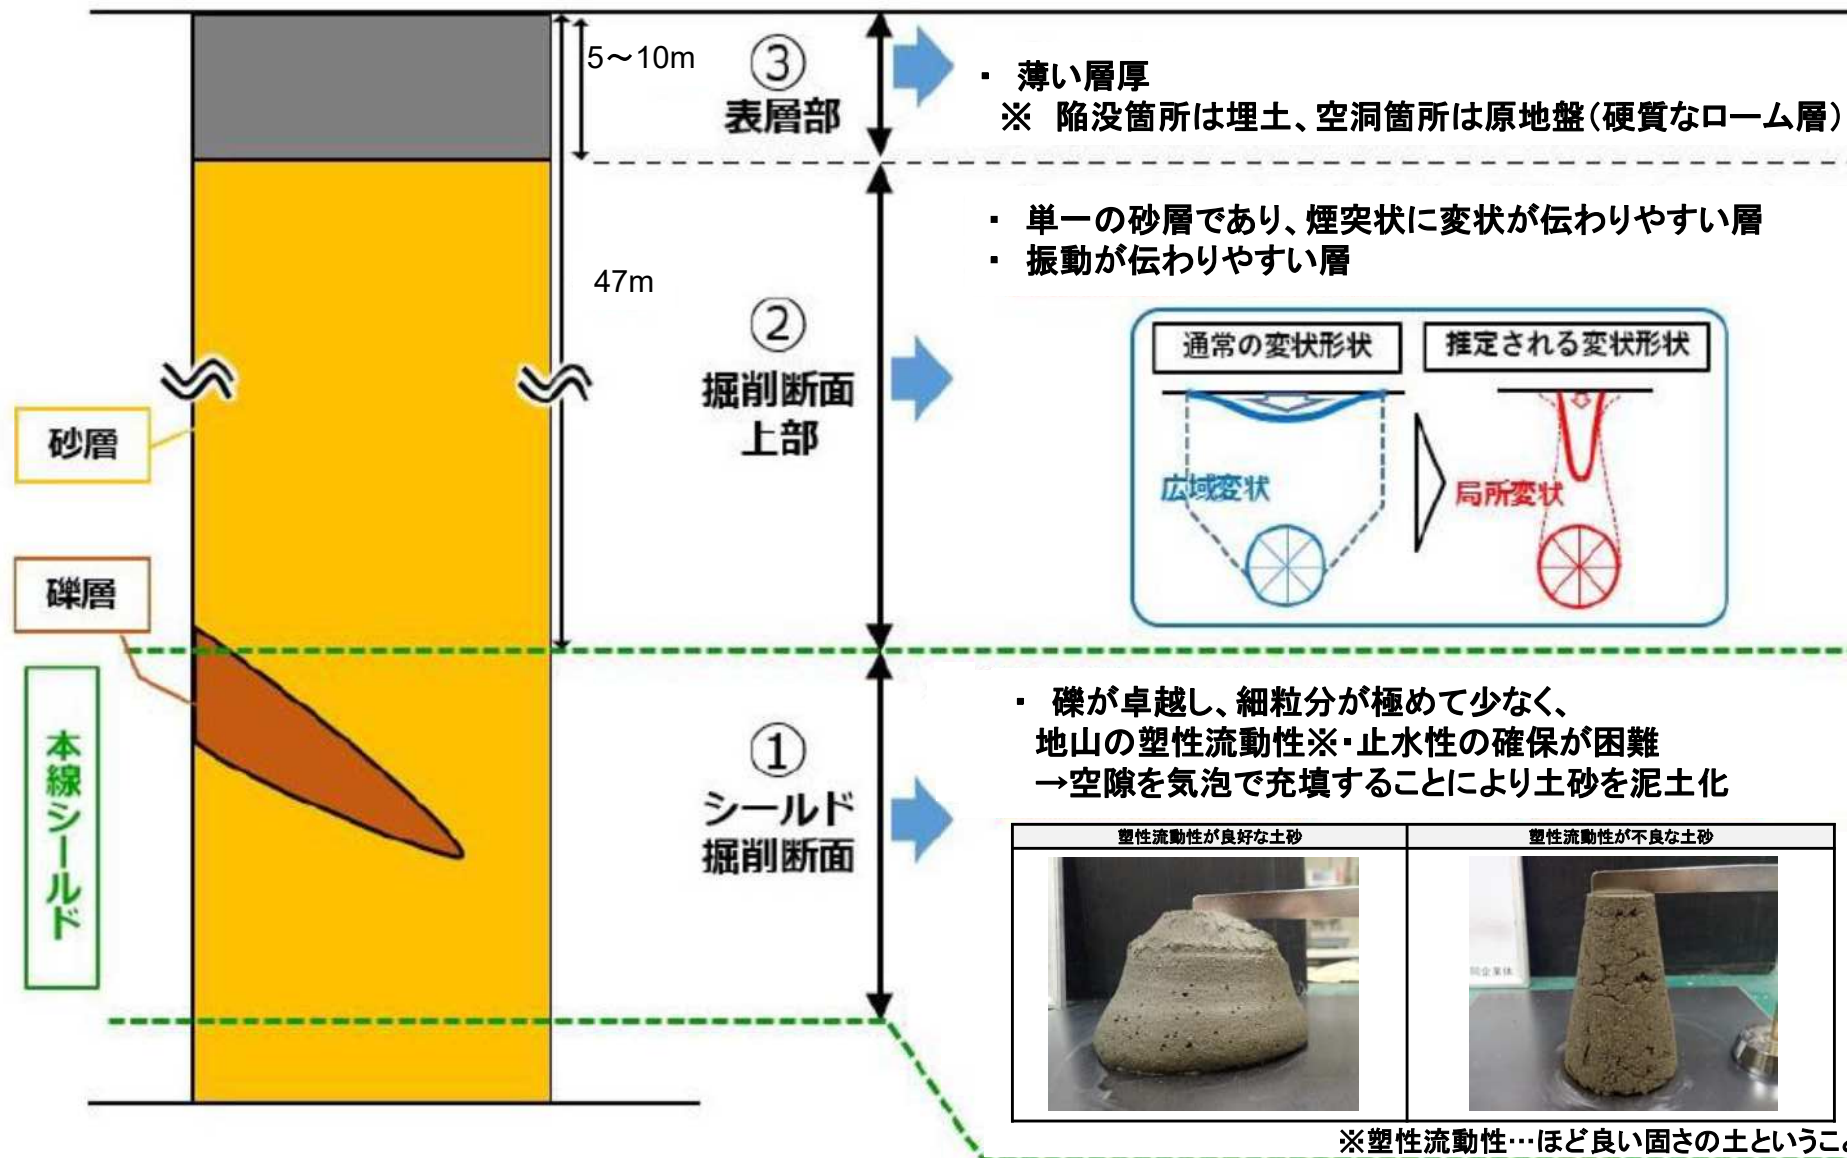
- 陥没・空洞箇所周辺は、次の全てに該当する、東京外環全線の中で特殊な地盤条件
 - ①塑性流動性・止水性の確保が困難な掘削断面、②変状が伝わりやすい掘削断面上部、③薄い層厚の表層部

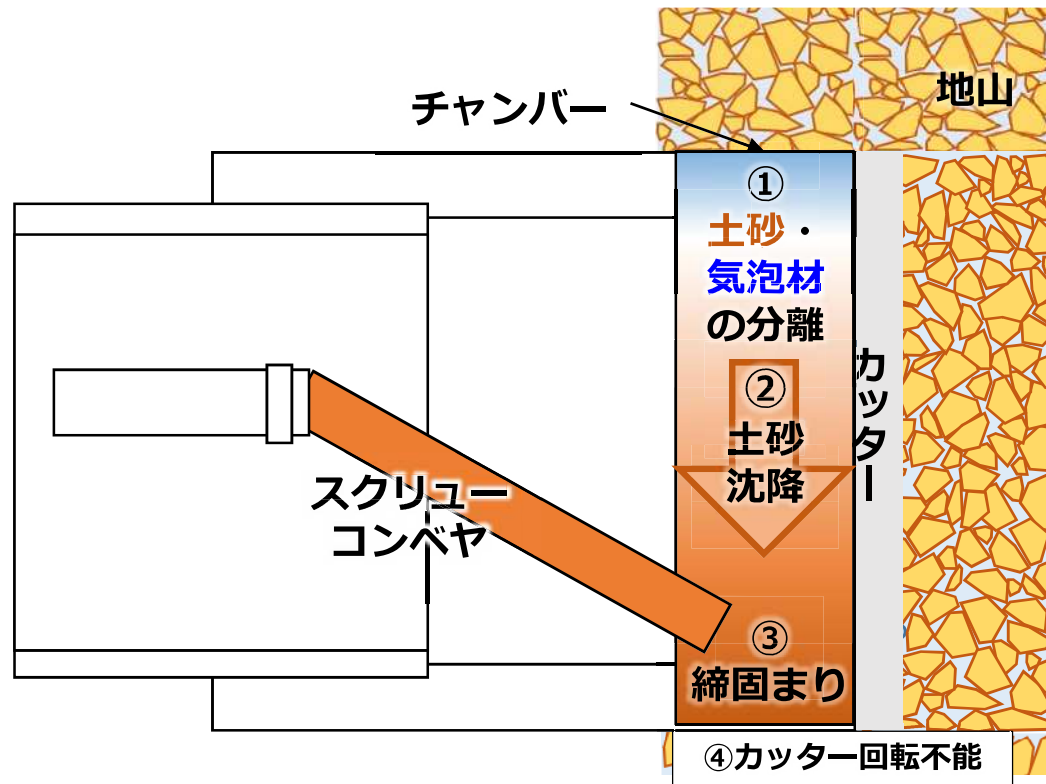
- チャンバー内の①土砂・気泡材が分離、②土砂沈降及び③締固まりが発生
⇒ ④カッター回転不能(閉塞)が発生

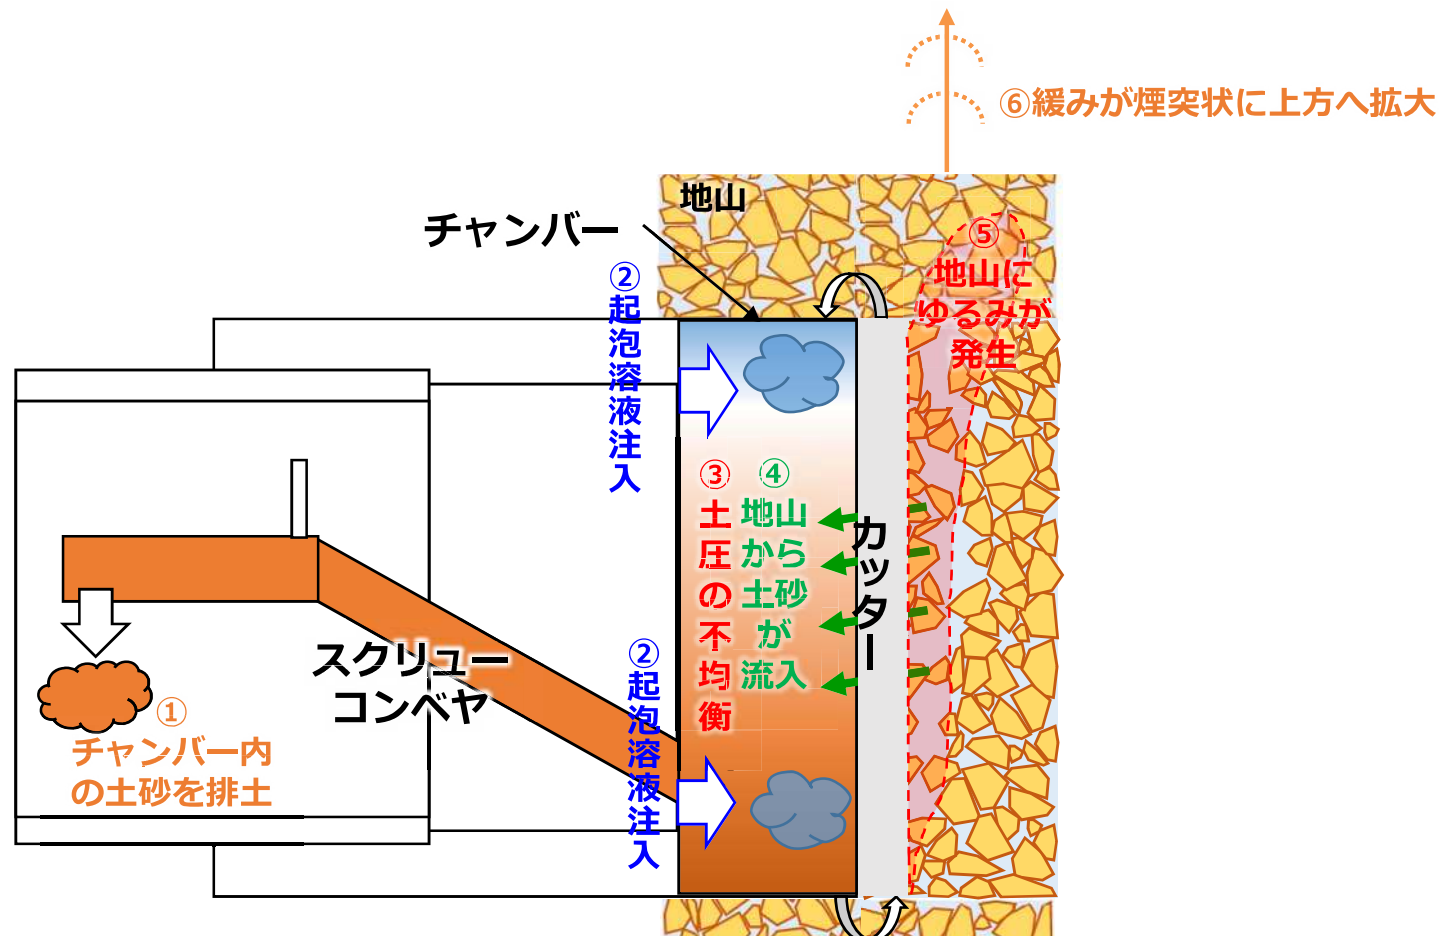
- カッターを再回転するため、①チャンバー内の締め固まった土砂を一部排出
- 排出によるチャンバー内圧力の低下を防止するため、②直ちに排出土砂分の起泡溶液と置き換える必要がある

⇒ この際、③土圧の均衡がとれず、④地山から土砂がチャンバー内に流入することで、結果として、⑤地山に緩みが発生し、⑥煙突状に上方へ拡大

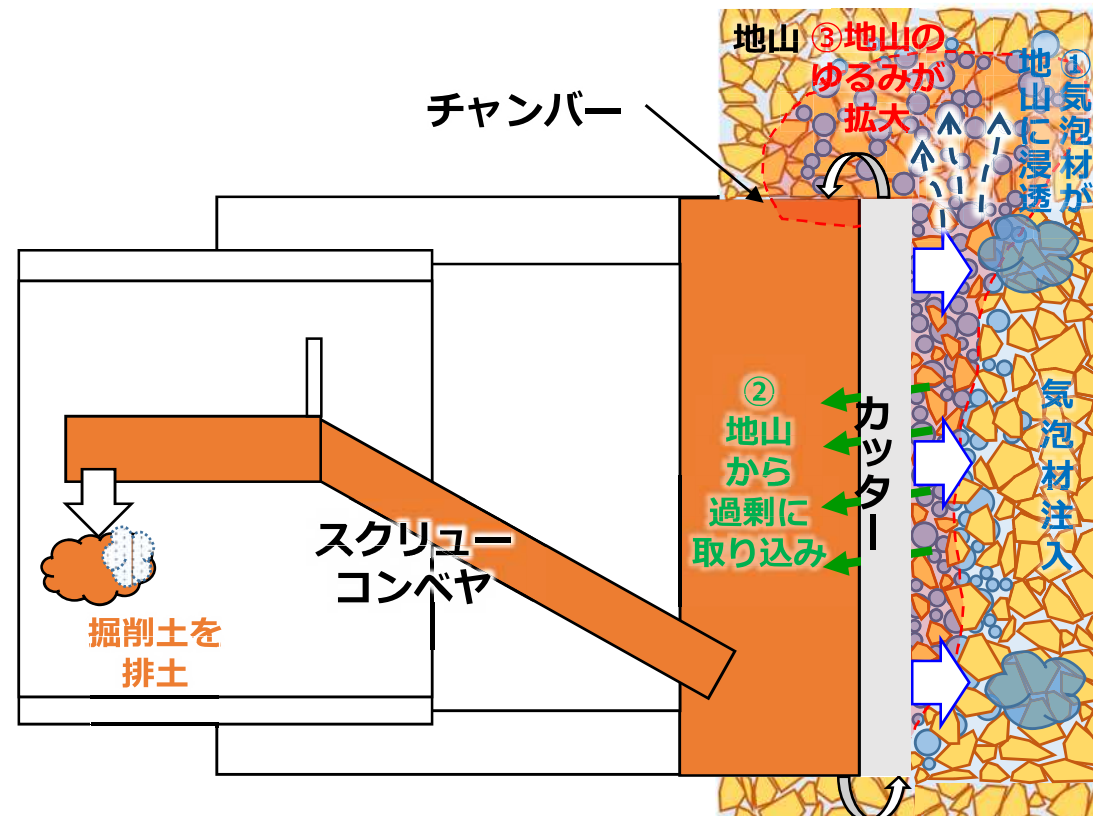
- 特殊な地盤下で塑性流動性を保つため、通常より多くの気泡材を地山に注入し、掘進を再開
- 掘進を再開後、①気泡材が(4)閉塞解除作業で緩んだ地山に過度に浸透
 - ⇒ 塑性流動性・止水性が低下し、閉塞解除作業で緩んだ地山に対する切羽土圧の不均衡
 - ⇒ 一部の気泡材は回収できず、掘削した地山重量を過少に評価し、②土砂の取り込みが想定より過剰に発生
 - ⇒ 繰り返し行われた閉塞解除作業により生じた地山の緩みを掘進時にさらに助長し、
- ③地山の緩みが拡大し、地表面付近に硬質のロームをアーチとする空洞が地中に形成
 - ⇒ 硬質ロームが欠如している箇所で陥没に至った

今回の陥没や空洞形成は、礫が卓越して介在する細粒分が極めて少ない砂層が掘削断面にあり、単一の流動化しやすい砂層が地表付近まで続くという、東京外環全線の中で特殊な地盤条件となる区間において、チャンバー内の良好な塑性流動性・止水性の確保が困難となり、カッターが回転不能になる事象(閉塞)が発生し、これを解除するために行った特別な作業に起因するシールドトンネルの施工が要因であると推定された。

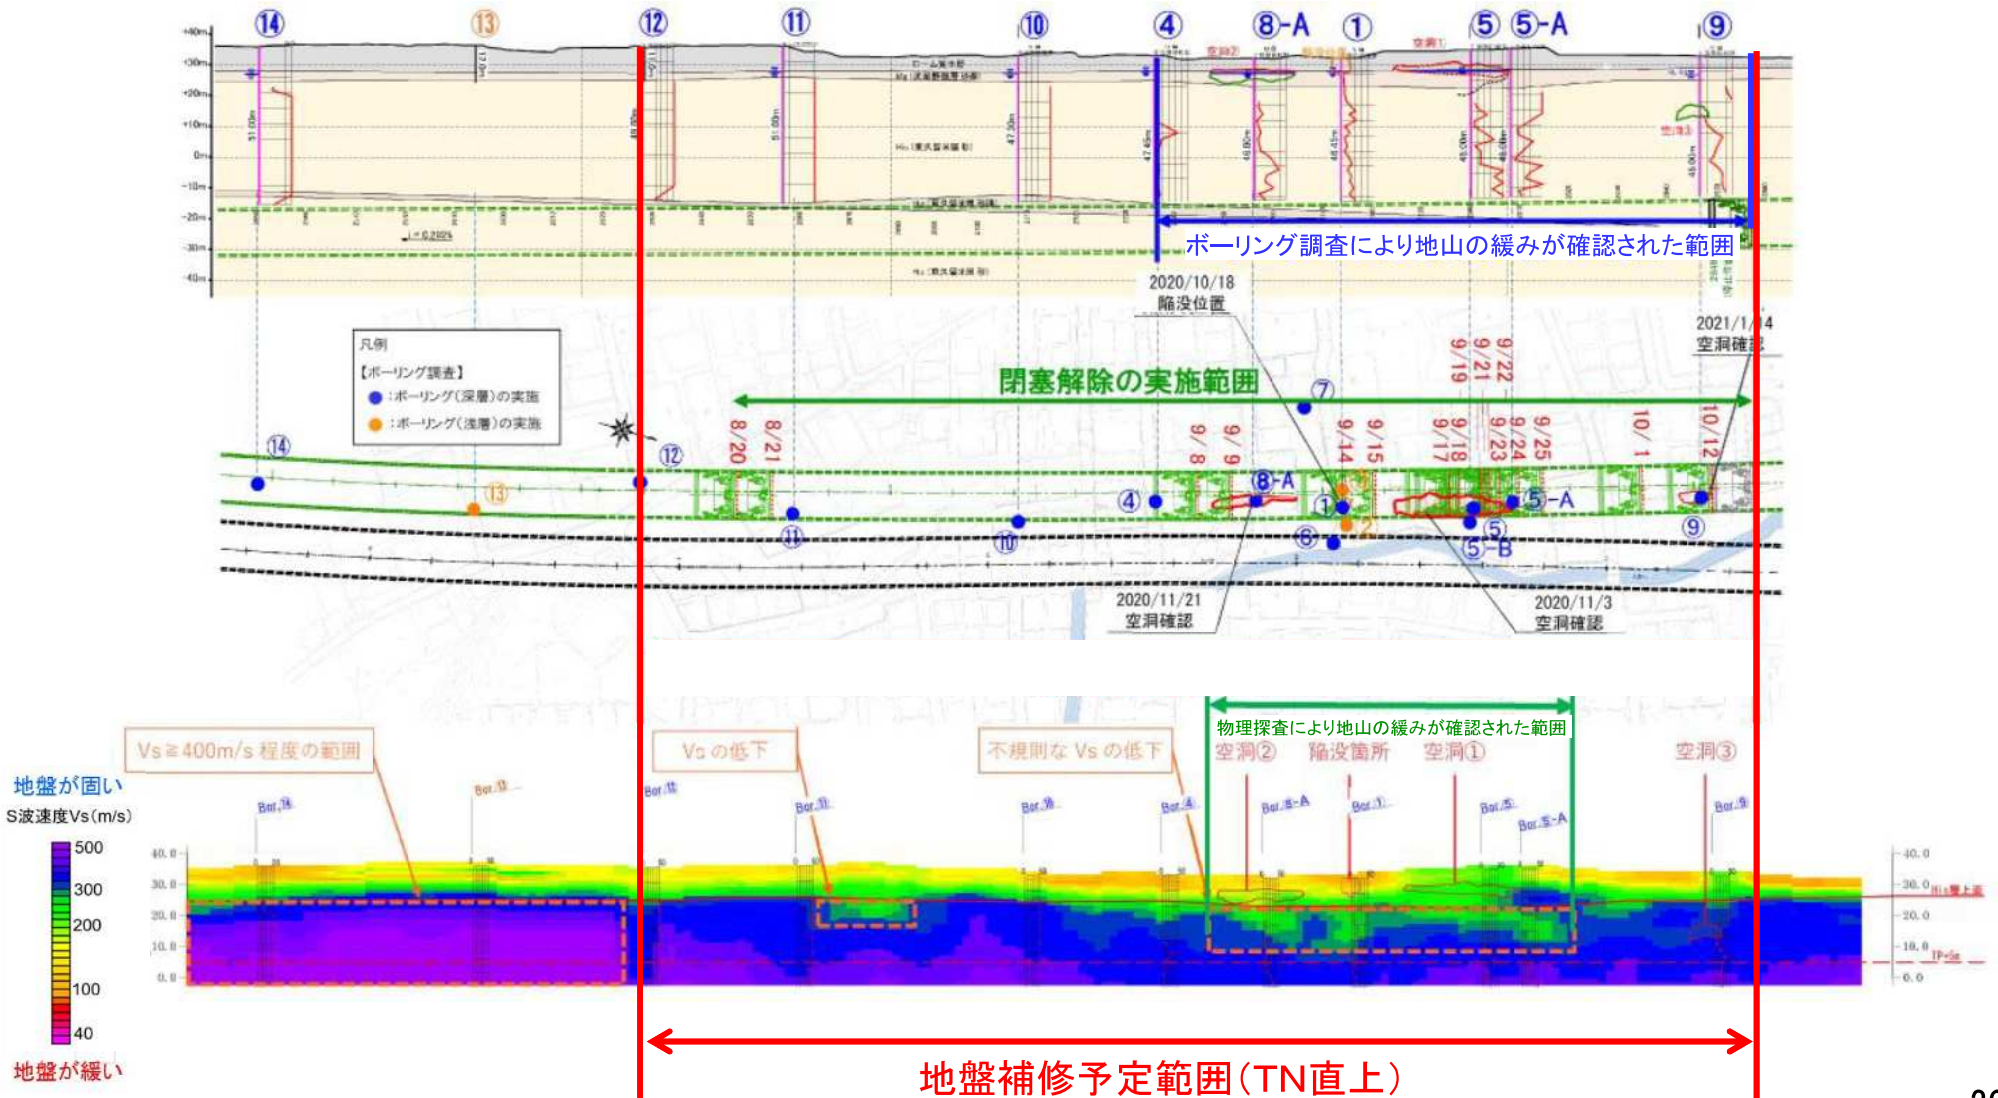
地盤の緩みが生じている可能性がある次のいずれかに該当する範囲で引き続き調査を進め、補修等の対応を実施します。

- (ア) カッター回転が不能となる閉塞が生じ、その解除のために特別な作業を実施した範囲
- (イ) ボーリング調査によりN値の低下が確認された範囲
- (ウ) 物理探査により不規則な計測波速度の低下が確認された範囲

⇒ 縦断方向はボーリング⑫以北、横断方向はトンネル直上の範囲を基本として実施

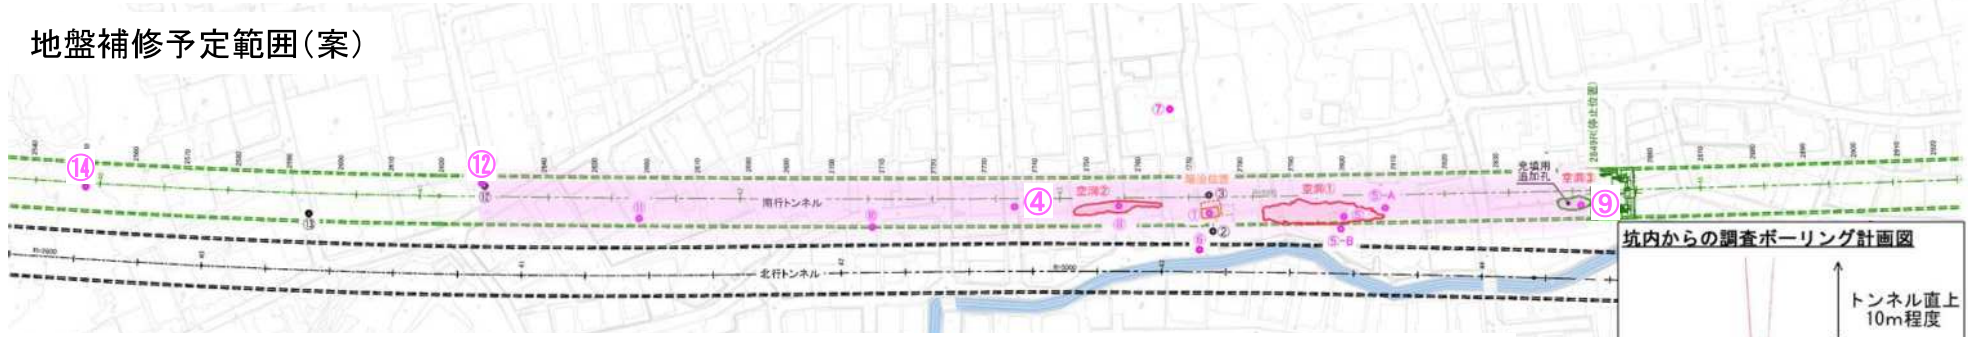
地盤補修予定範囲(案)

ボーリング調査と物理探査の結果、赤で着色した範囲を地盤補修予定範囲として設定し、下記の流れで補修を実施。

- 地盤補修予定範囲について、トンネル内からの調査を行い、補修が必要な範囲を特定します。
- 補修方法については、今後現地状況等を踏まえて検討を進めます。
