外環道の進捗状況について

メールやお電話等でのご質問とその回答のとりまとめ
(令和3年9月10日時点)

陥没・空洞事故の経緯 [発生箇所の位置]

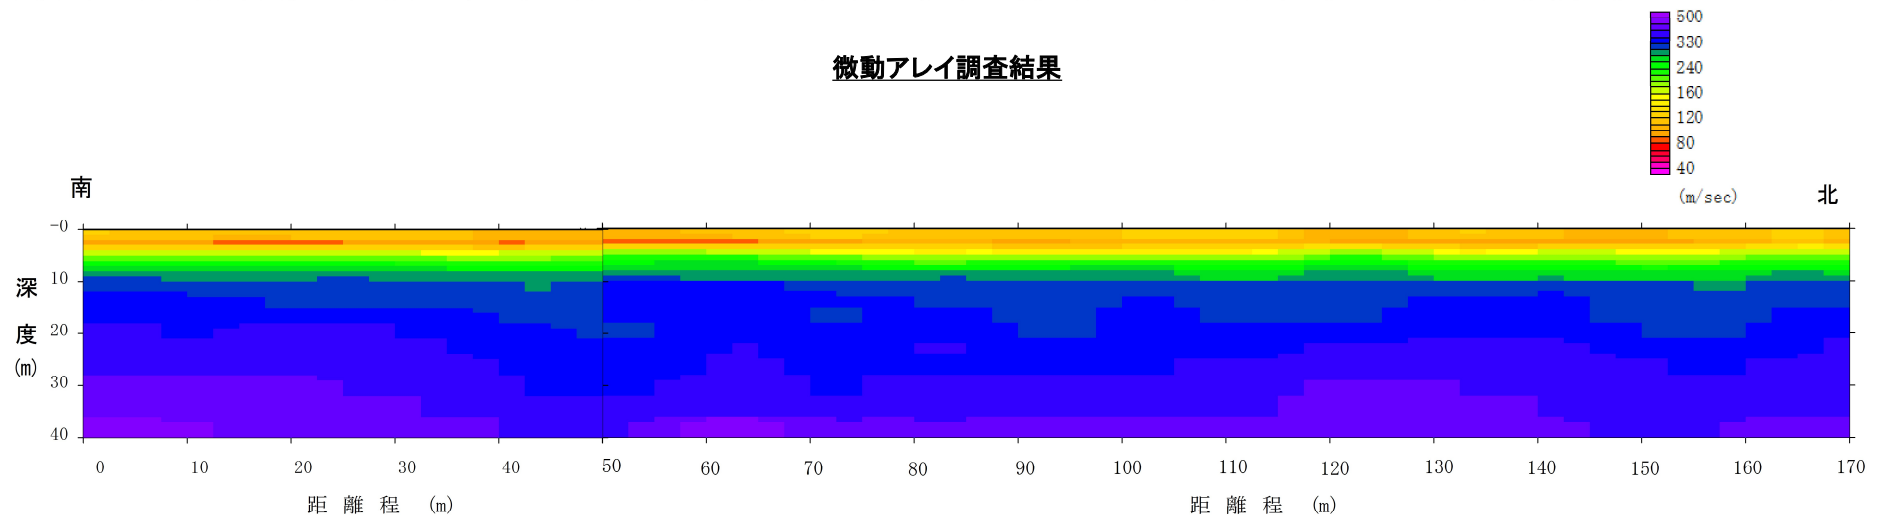
微動アレイ調査結果

「北行き」トンネル直上の入間川東側での微動アレイ調査の結果、空洞、緩みなどの変状は確認されておりません。

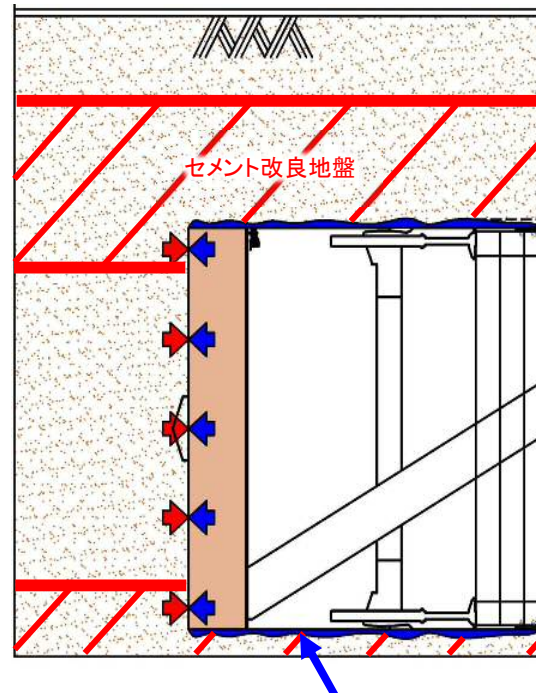
【大泉JCT付近のシールドマシン(地盤改良区間)の状況】

- 大泉JCT内で掘進作業を停止していた大泉本線(北行)および大泉JCT Fランプシールドトンネルについて、定期的にカッター回転を行うなど適切に管理を行っていたが、シールドマシンと周辺のセメント改良地盤との固着に伴い、シールドマシンへの負荷が大きくなっている傾向が確認され、安全確保のための事業用地内における保全措置として、地盤改良区間の外側までの必要最小限の掘進を行っている。
- この保全措置は有識者委員会において取りまとめられた再発防止対策を踏まえて実施し、地表面変位や振動・騒音等を確認するとともに、地表面に異常が生じていないか徒歩等による巡回を行う等、モニタリングを強化している。
- 引き続き、国、東京都、NEXCO東日本及びNEXCO中日本は、相互協力の下、安全を第一に取り組むとともに、沿線区市とも密に情報共有しながら対応している。
- シールドマシン掘進作業以外の各ジャンクション等の工事、調査、用地買収については、地域への影響や関係者の状況等に配慮しつつ、引き続き取り組んでいる。

シールドマシンと周辺のセメント改良地盤との固結

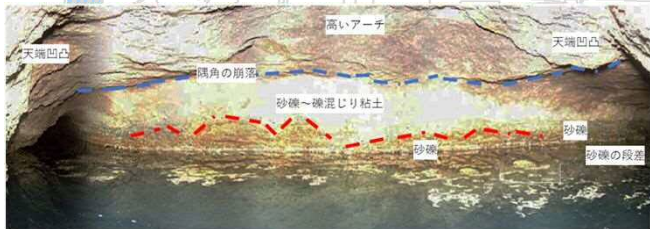
陥没箇所状況写真

- ・陥没箇所のボーリング①では、トンネル上部までの地盤の緩みを確認しました。
- ・トンネルから東側のボーリング⑥および西側のボーリング⑦では緩みは確認されませんでした。

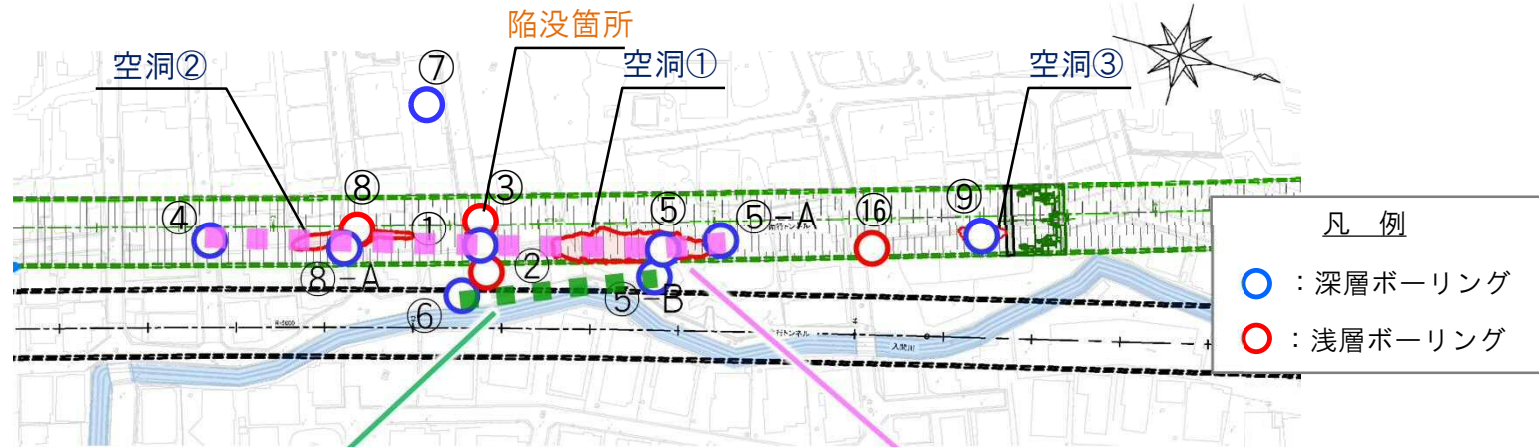
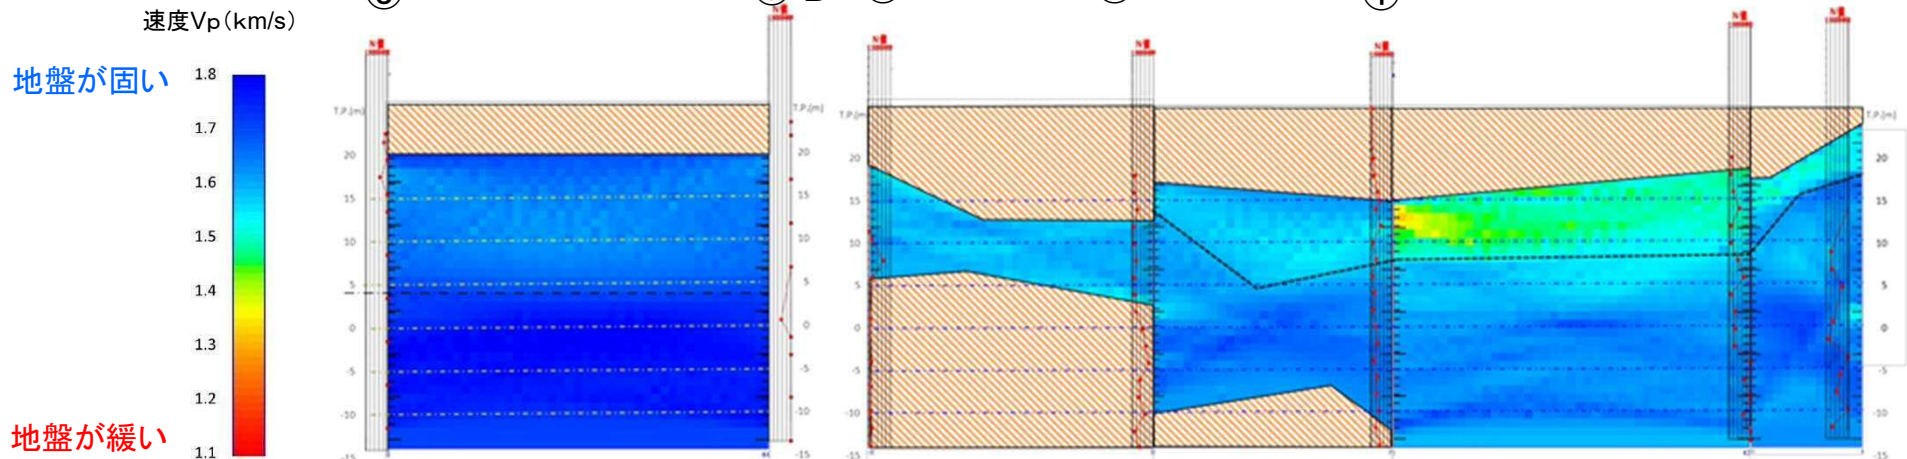
調査結果[陥没・空洞箇所周辺の地盤状況]

- 音響トモグラフィによる調査結果、トンネル直上部以外では地盤の緩みや空洞の存在は確認されませんでした。

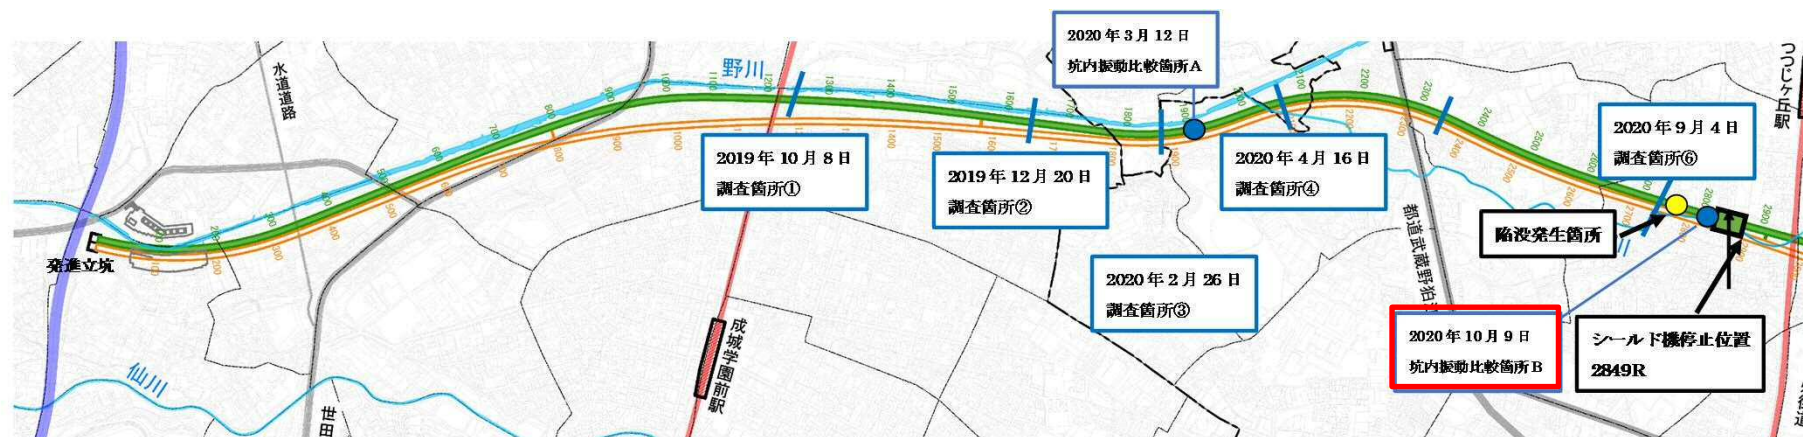
調査結果[陥没・空洞箇所周辺の地盤状況(振動計測結果)]

- ・陥没箇所周辺はシールド掘進の振動が地上に伝達しやすい地盤であったと考えられます。

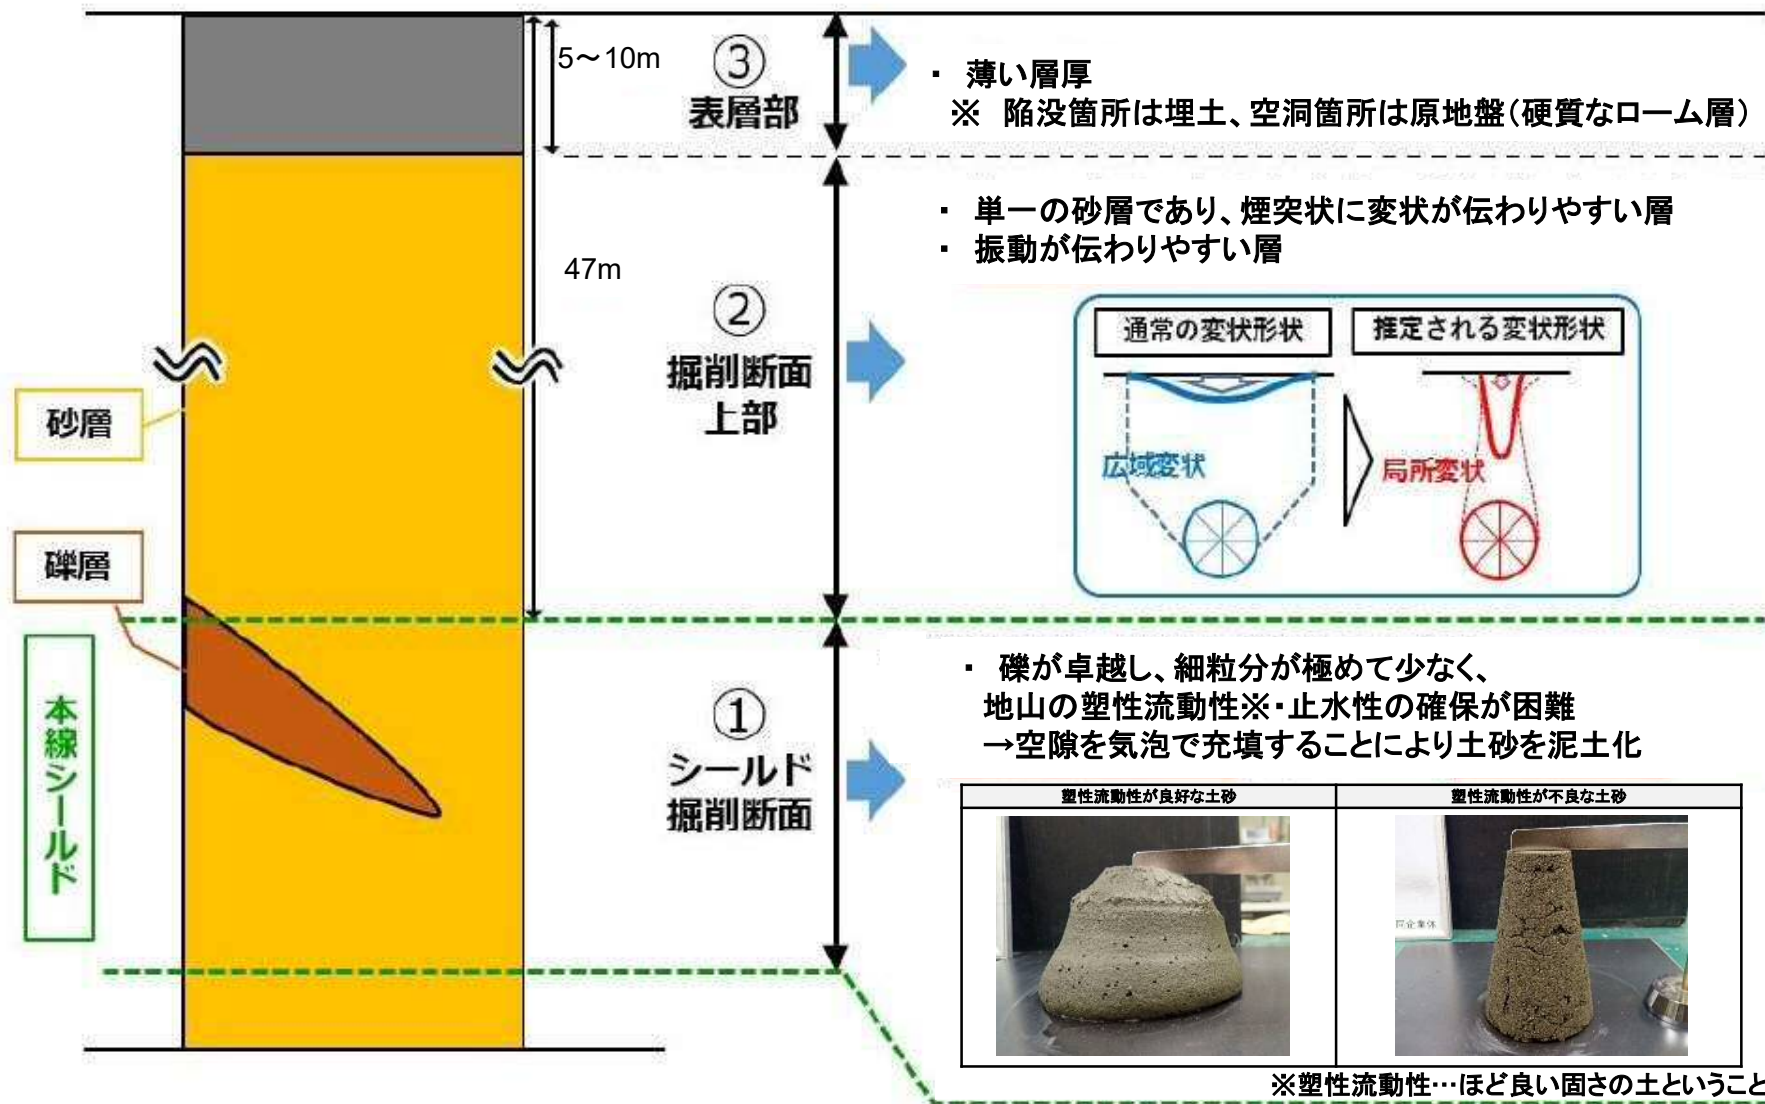
陥没・空洞の推定メカニズム [陥没箇所周辺の地盤]

- 陥没・空洞箇所周辺は、次の全てに該当する、東京外環全線の中で特殊な地盤条件
- ①塑性流動性・止水性の確保が困難な掘削断面、②変状が伝わりやすい掘削断面上部、③薄い層厚の表層部

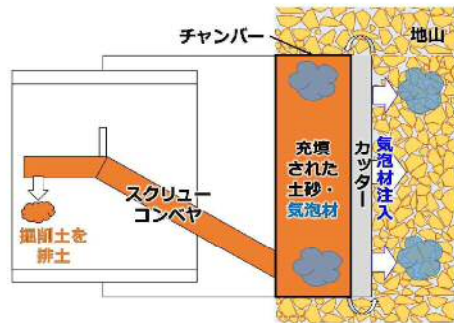
(1) 掘進中

- チャンバー内土圧と地山からの圧力の均衡が取れている状態
- 細粒分・細砂分の減少、礫の介在して行く中で、気泡材の種別変更及び添加量の調整、掘進速度の調整を行いながら掘進を実施

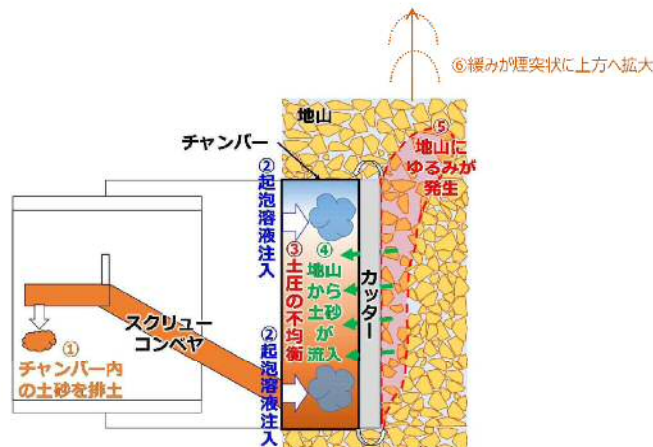
(4) 閉塞解除作業

- カッターを再回転するため、①チャンバー内の締め固まった土砂を一部排出
- 排出によるチャンバー内圧力の低下を防止するため、②直ちに排出土砂分の起泡溶液と置き換える必要がある
- ⇒ この際、③土圧の均衡がとれず、④地山から土砂がチャンバー内に流入することで、結果として、⑤地山に緩みが発生し、⑥煙突状に上方へ拡大

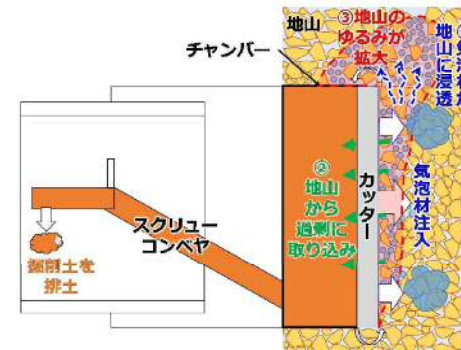
(5) 掘進再開後

- 特殊な地盤下で塑性流動性を保つため、通常より多くの気泡材を地山に注入し、掘進を再開
- 掘進を再開後、①気泡材が(4)閉塞解除作業で緩んだ地山に過度に浸透
- ⇒ 塑性流動性・止水性が低下し、閉塞解除作業で緩んだ地山に対する切羽土圧の不均衡
- ⇒ 一部の気泡材は回収できず、掘削した地山重量を過少に評価し、②土砂の取り込みが想定より過剰に発生
- ⇒ 繰り返行われた閉塞解除作業により生じた地山の緩みを掘進時にさらに助長し、③地山の緩みが拡大し、地表面付近に硬質のロームをアーチとする空洞が地中に形成
- ⇒ 硬質ロームが欠如している箇所で陥没に至った

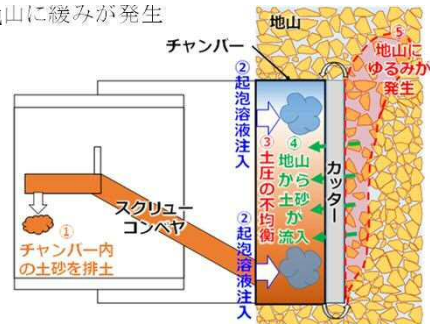
○閉塞及び閉塞を解除するための作業

- ・礫が卓越し、細粒分が少ない地盤では塑性流動性・止水性の確保が難しく、夜間休止時間にチャンパー内の土砂が分離・沈降し、締固まってしまい閉塞
- ・その閉塞解除のために、土砂を一部排出し、直ちに排出土砂分の起泡溶液と置き換える特別な作業を行う過程で、土圧の均衡がとれず
- ・地山から土砂がチャンパー内に流入
- ・地山に緩みが発生

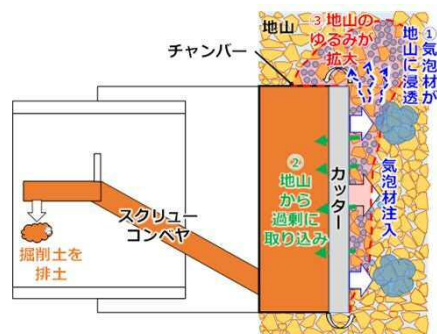
○閉塞解除後の掘進

- ・掘削土の塑性流動性を保つため、通常より多くの気泡材を注入
- ・閉塞を解除するための作業により緩んだ地山に気泡材が浸透し、一部が回収されず。
- ・掘削した地山重量を過少に評価され、土砂の取り込みが想定より過剰に生じた
- ・地山の緩みが拡大

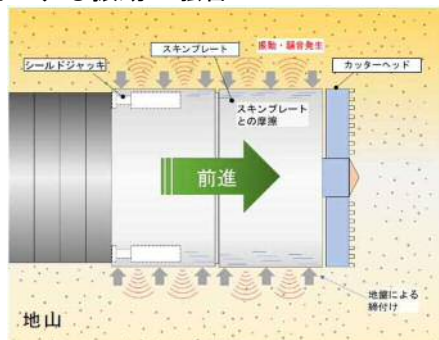
1. 前進する際に、シールドマシンのスキンプレートと周辺の土砂の摩擦から発生する振動・騒音

・スキンプレートと地山との間に滑剤を充填することにより摩擦低減。(状況に応じて実施)

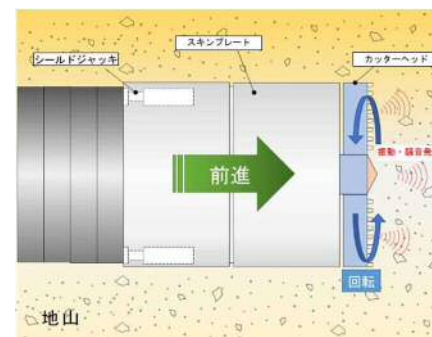
2. シールドマシンのカッターヘッドで、地山を削り取る際に発生する振動・騒音

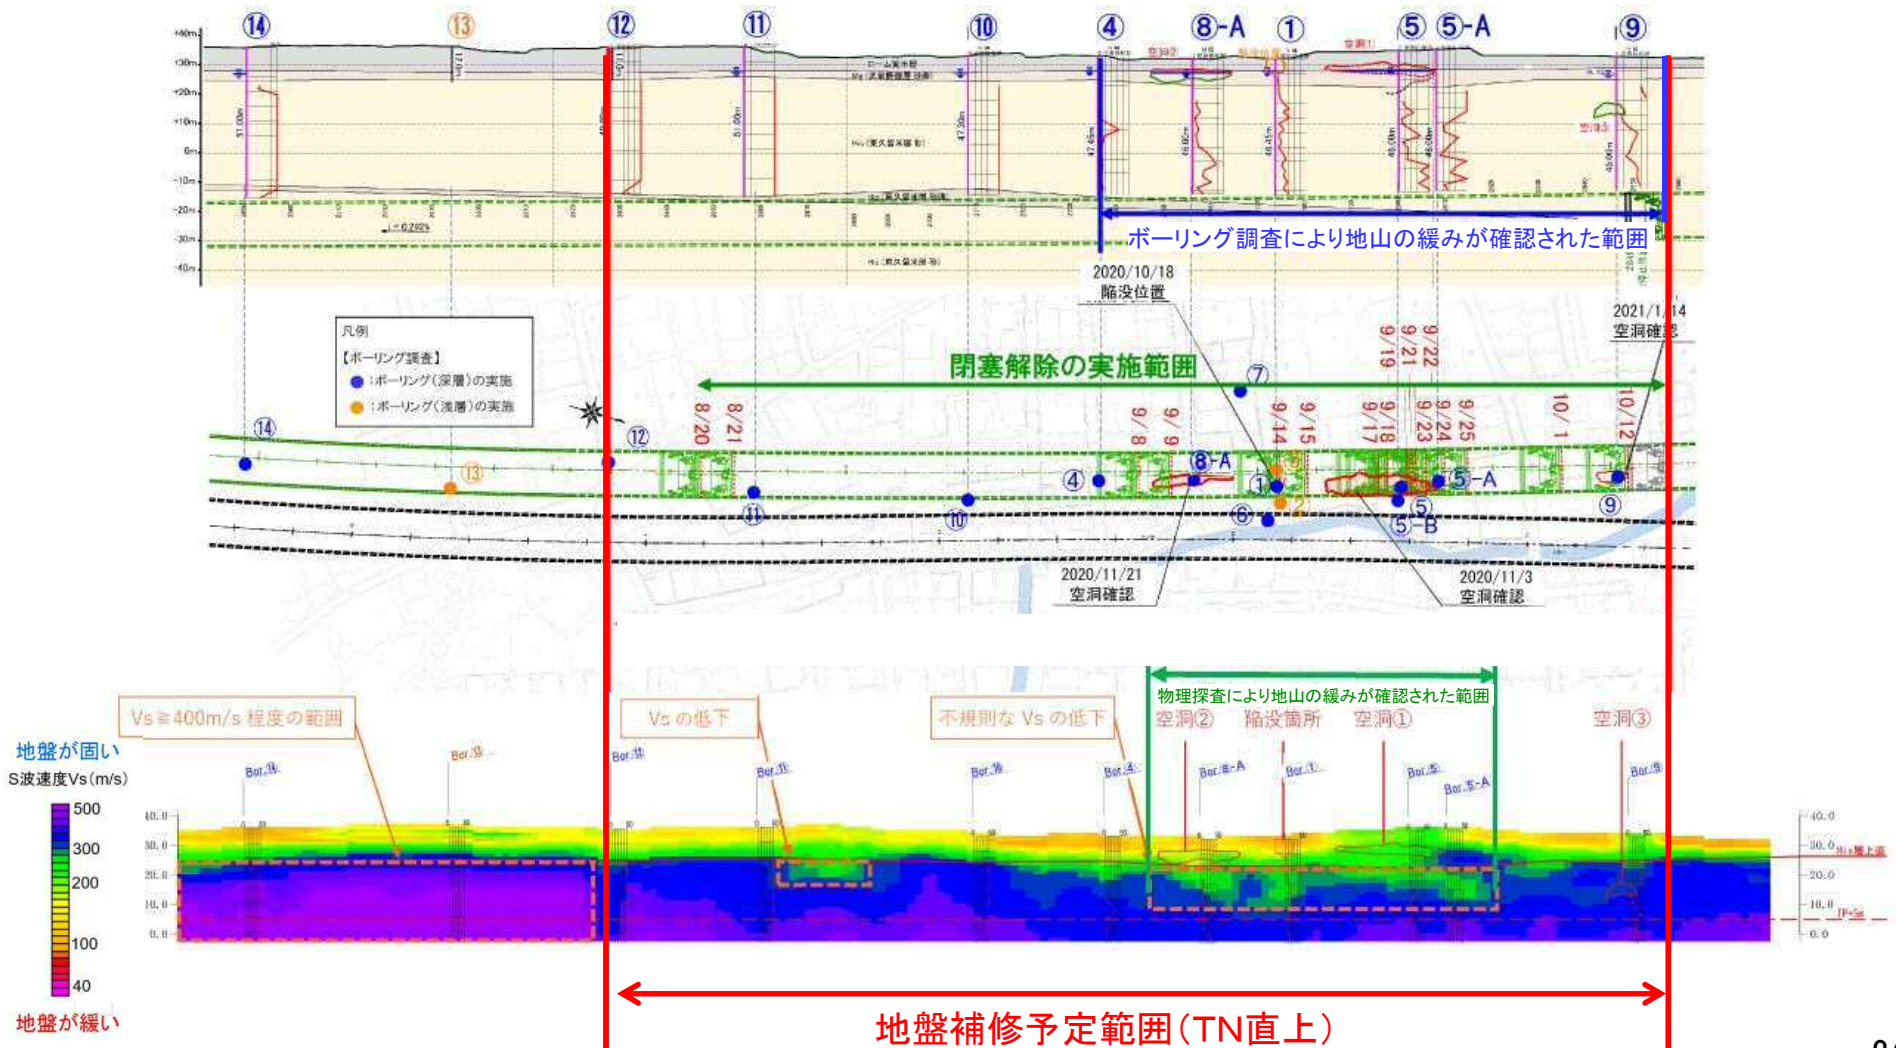
- (ア) カッター回転が不能となる閉塞が生じ、その解除のために特別な作業を実施した範囲
- (イ) ボーリング調査によりN値の低下が確認された範囲
- (ウ) 物理探査により不規則な計測波速度の低下が確認された範囲

トンネル横断方向は、ボーリング調査や物理探査の結果及び推定メカニズムを踏まえ、南行トンネル直上を地盤の緩み範囲と推定

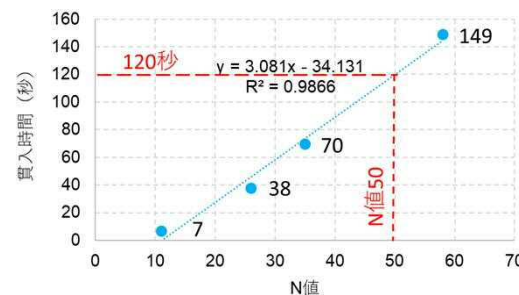
試験の結果、N値とロッドの貫入時間には、直線的な相関性があることが確認されております。この結果をもとに、「120秒でN値50以上」としております。
