## 外環道の進捗状況について

外環道の進捗状況等について、下記のとおり報告いたします。

メールやお電話等でのご質問とその回答のとりまとめ  
(令和3年10月15日時点)

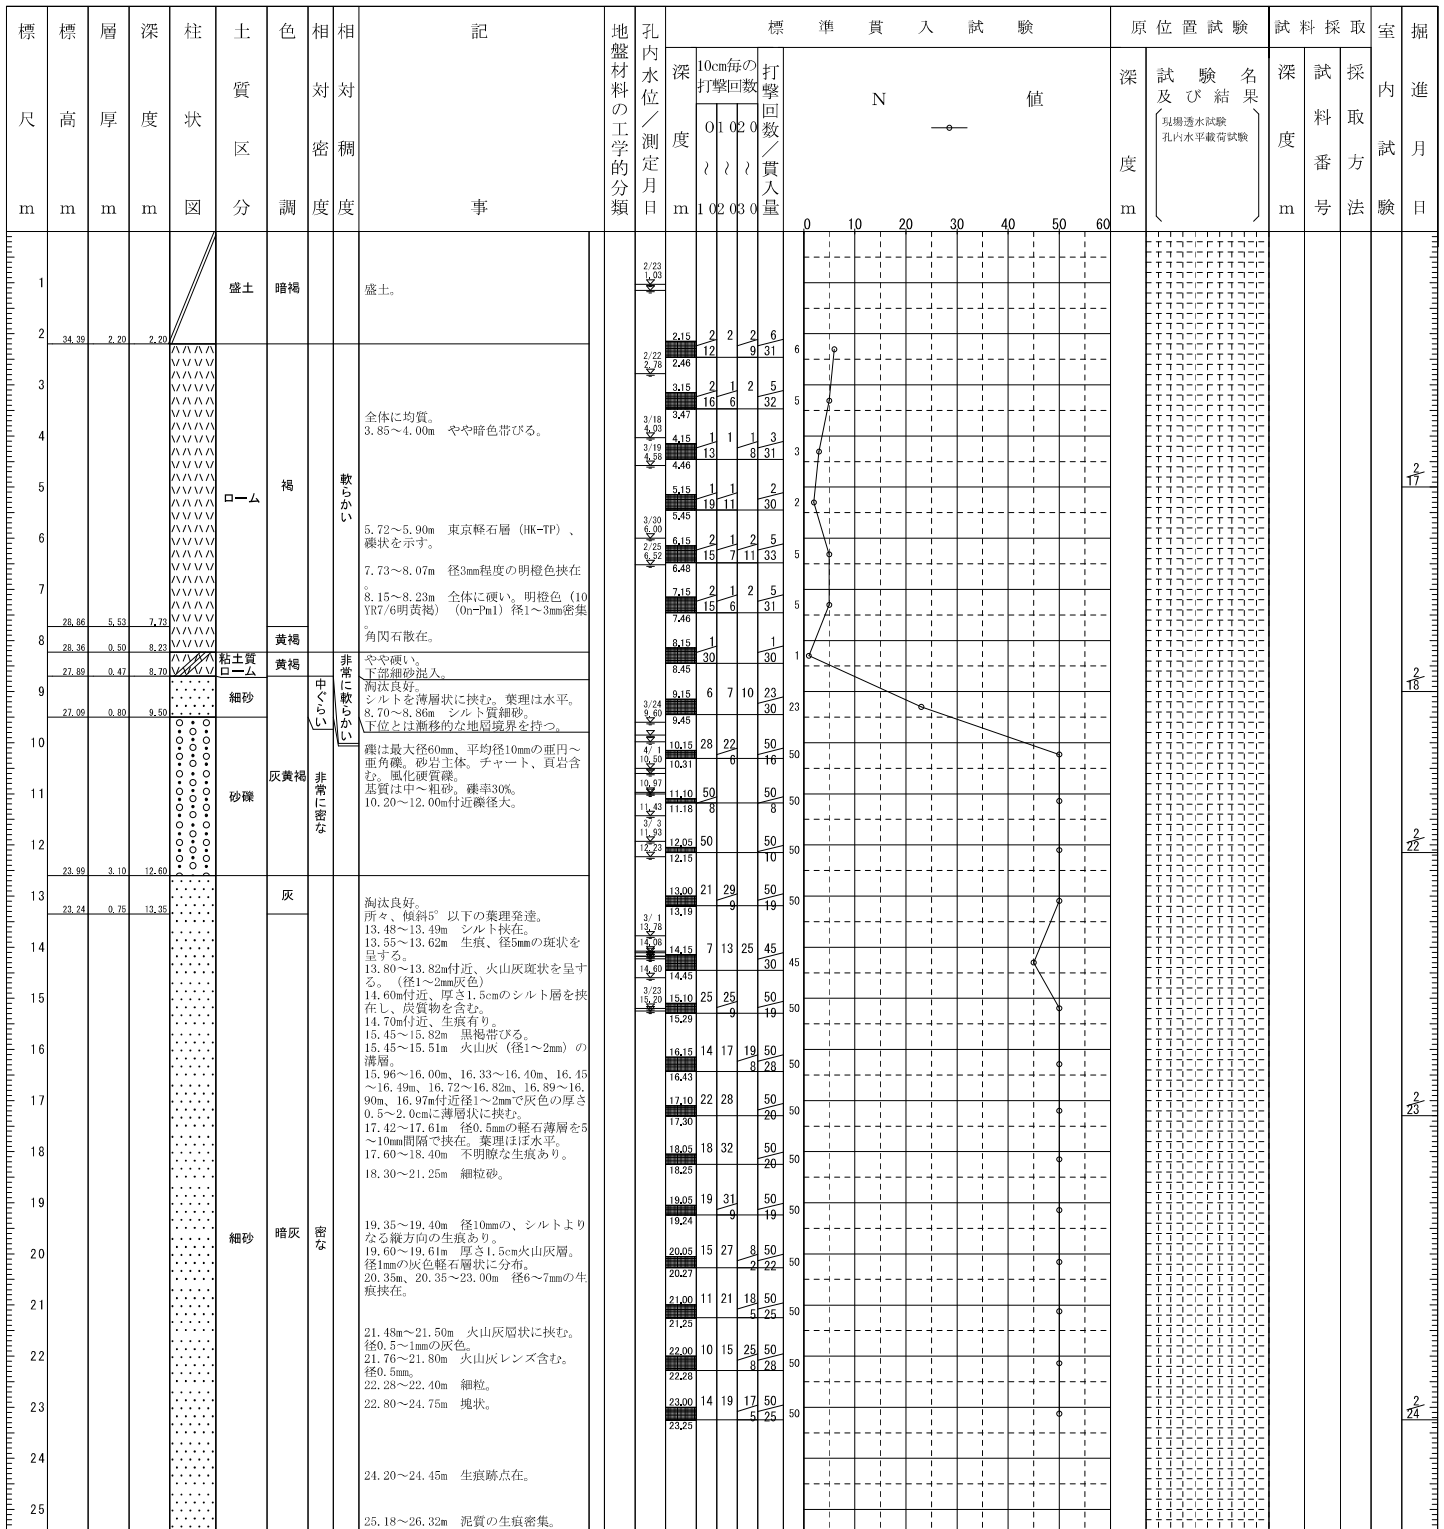
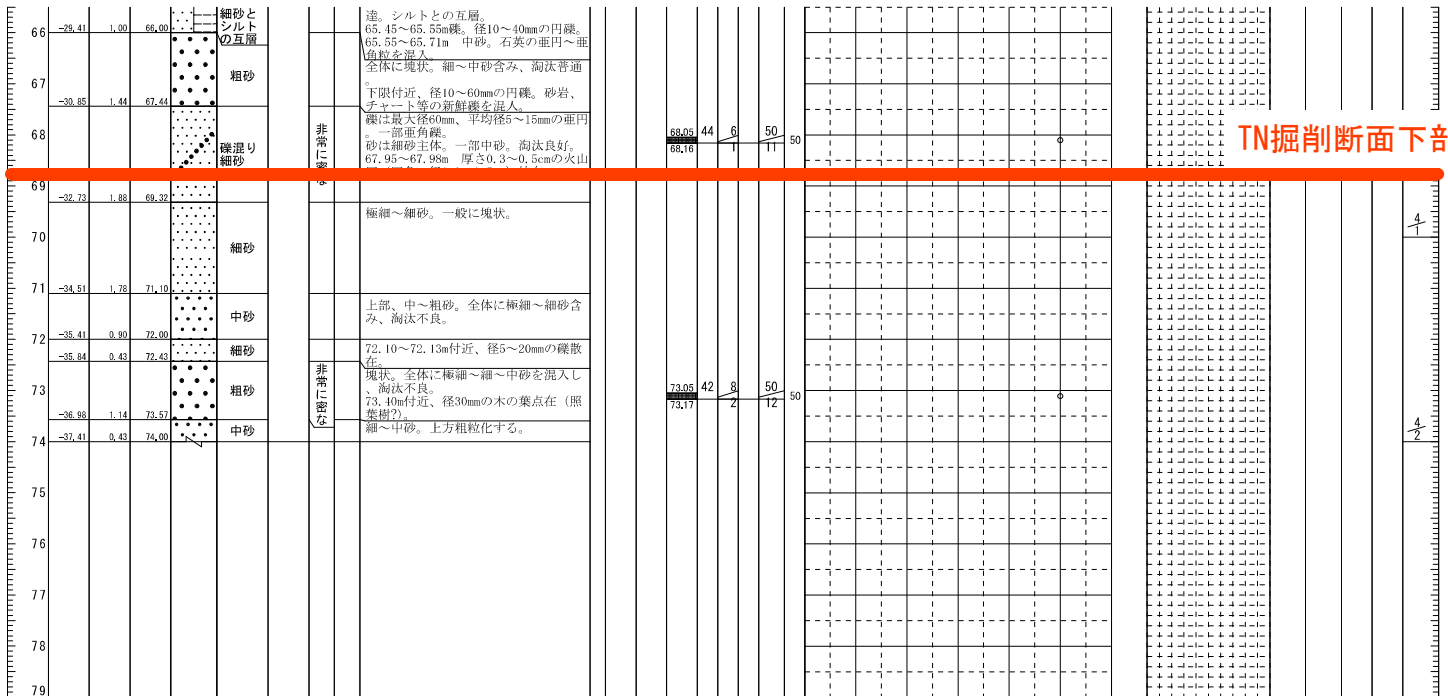
# H21-12ボーリング柱状図

工事着手前に実施したボーリング調査結果(H21-12)では、掘削断面において、柱状図にも記載されているとおり、砂礫層だけでなく、その他の層にも礫が存在していることを確認しておりました。

各層における礫が含まれる量を、一意に推定することは難しいものの、砂礫層の下部には、砂と礫の等量互層(1/2ずつ含まれる)が存在することなどを踏まえると、約3割程度の礫が含まれることを事前調査結果においても確認しておりました。

また、地質縦断図に示すとおり、ボーリング(H21-12)の北側の掘削断面では、礫がより多く介在する可能性があることも確認しておりました。

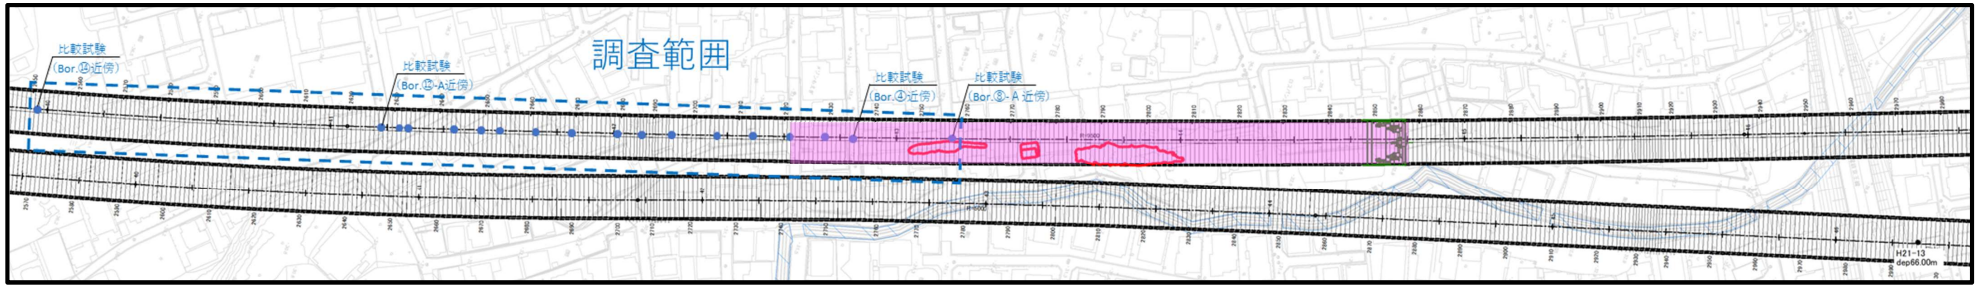
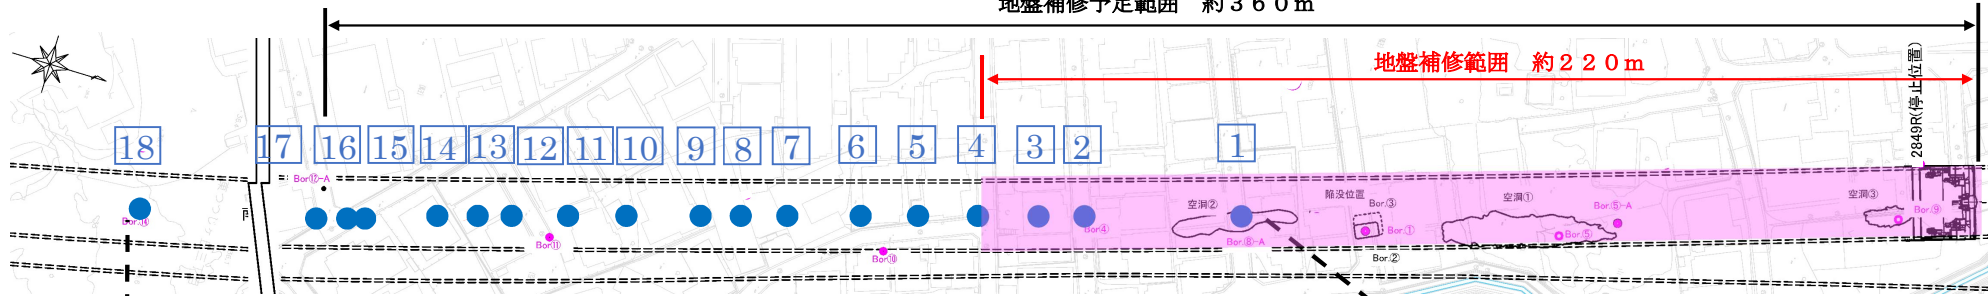
調査範囲平面図

地盤補修予定範囲 約360m

地盤補修範囲 約220m

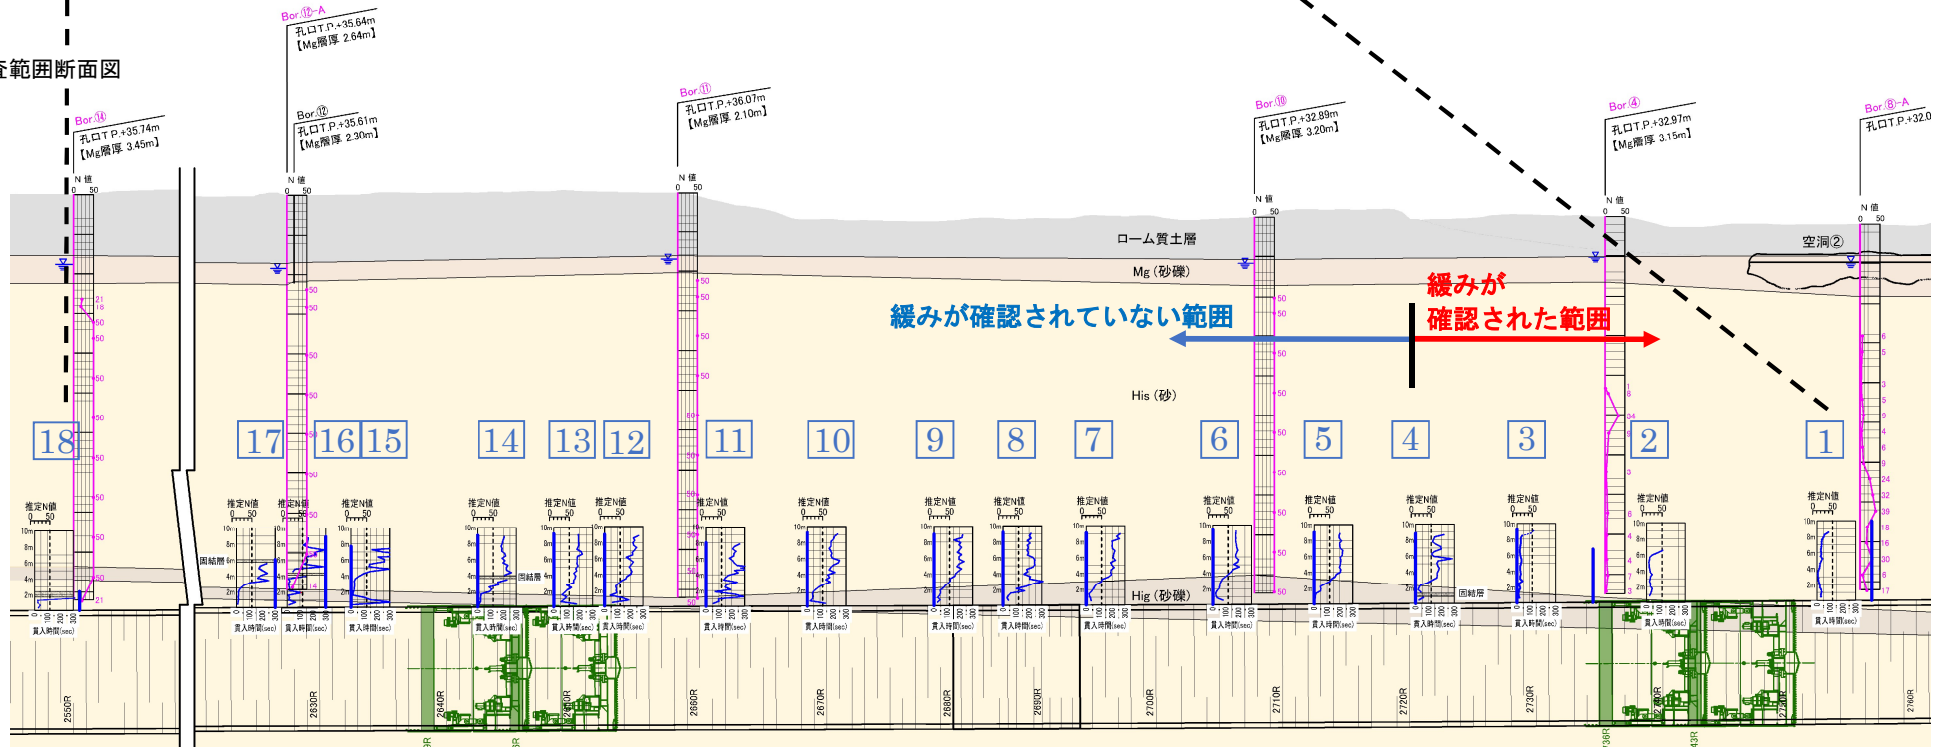
調査範囲断面図

また、有識者委員会において、原因究明のために実施したボーリング調査の他、音響トモグラフィや微動アレイ調査の物理探査により地盤の緩みの有無を確認しており、これら調査結果に加え、推定されたメカニズムも踏まえ、南行トンネル直上のBor⑫より北側からシールドマシンまでの間が地盤の緩みの生じている可能性のある範囲とされたところです。

地盤の緩みが生じている可能性のある範囲については、地盤補修予定範囲として、地上からのボーリング調査では緩みが確認されなかった範囲について、トンネル坑内からの調査を実施していましたが、調査が完了し、坑内調査結果および地盤補修範囲を有識者に確認しました。

緩みが確認されていない範囲

緩みが確認された範囲

現在、地盤補修範囲の方に、仮移転または事業者による買取等のご相談をさせていただきながら、地盤補修工事の施工方法等の検討を行っているところです。

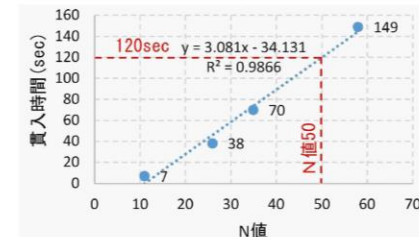
貫入時間とN値の関係

- ・試験の結果、N値とロッドの貫入時間には、直線的な相関性があることを確認
- ・この結果をもとに、「120秒でN値50以上」と設定

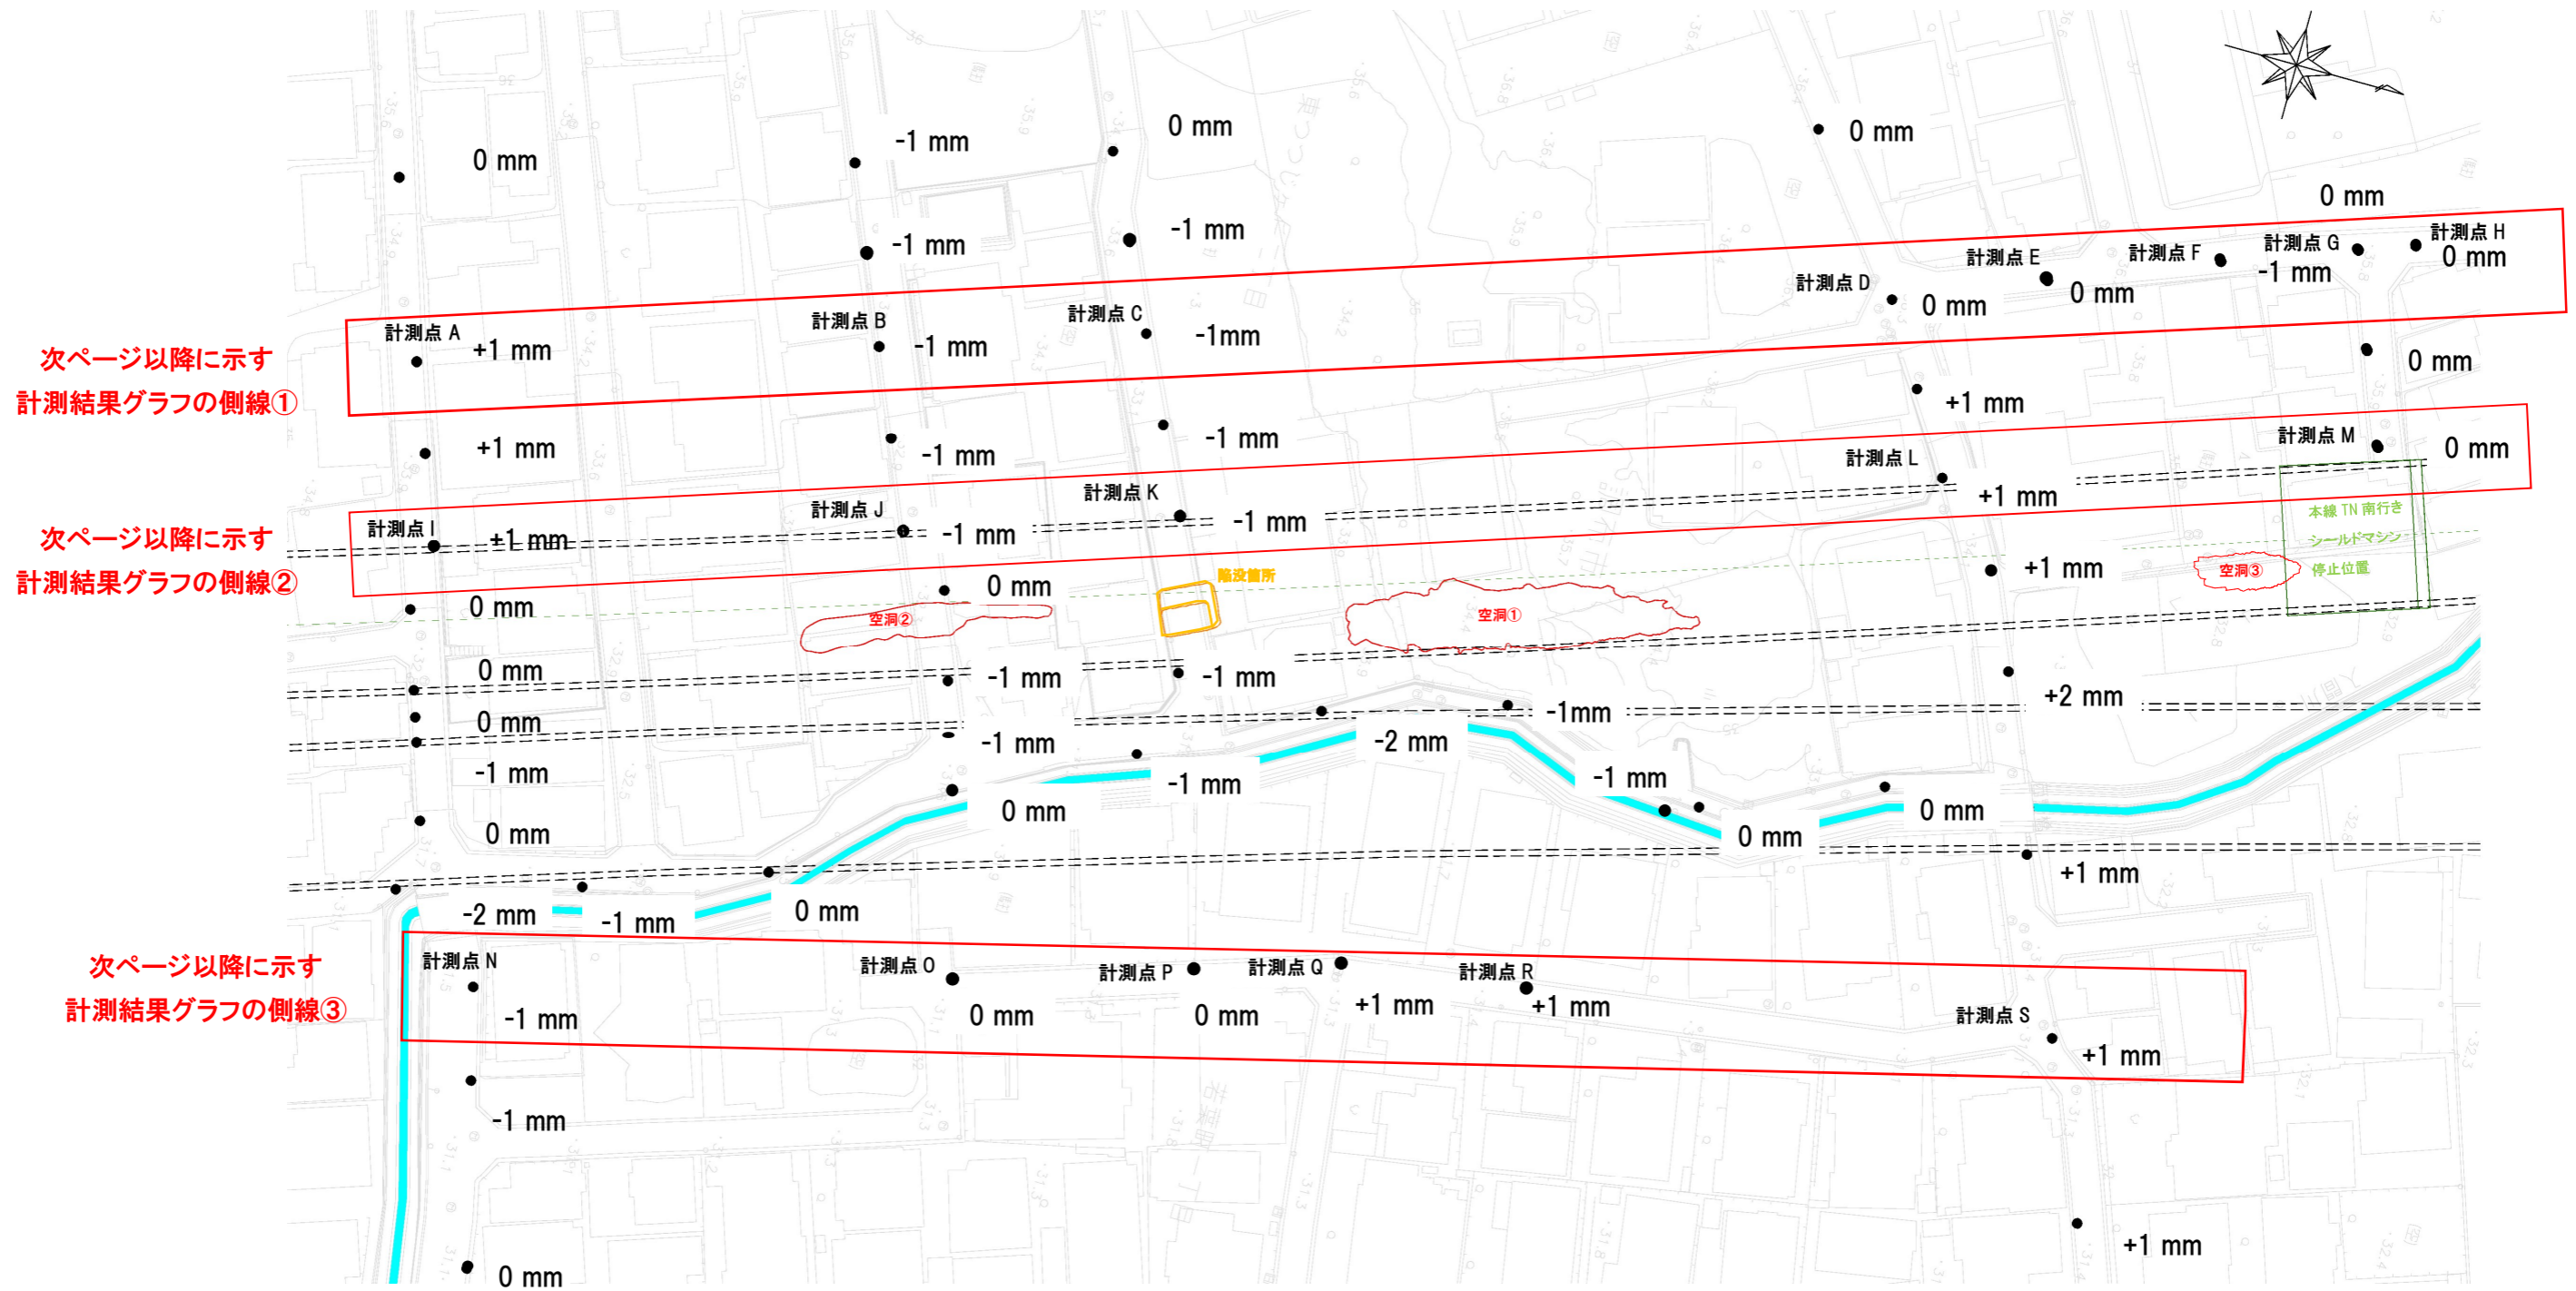
2021年8月31日~9月30日までの変位量

2021年3月以降、プラスマイナス1～2mm程度の変動はあるものの、陥没箇所周辺の地表面変位計測結果に大きな変位等は見られておらず、地表面の変位は収束したものと認識しています。

一部の測点においては最大5mm程度の変位が確認されておりますが、埋設物取替工事等に伴う舗装の仮復旧工事が行われ測量結果の値に差が表れたものと考えております。

- 2021年3月以降、陥没・空洞箇所周辺の地表面変位計測結果に大きな変位等は見られておりません。
- また、巡回においても、周辺の地表面の変状は確認されておりません。

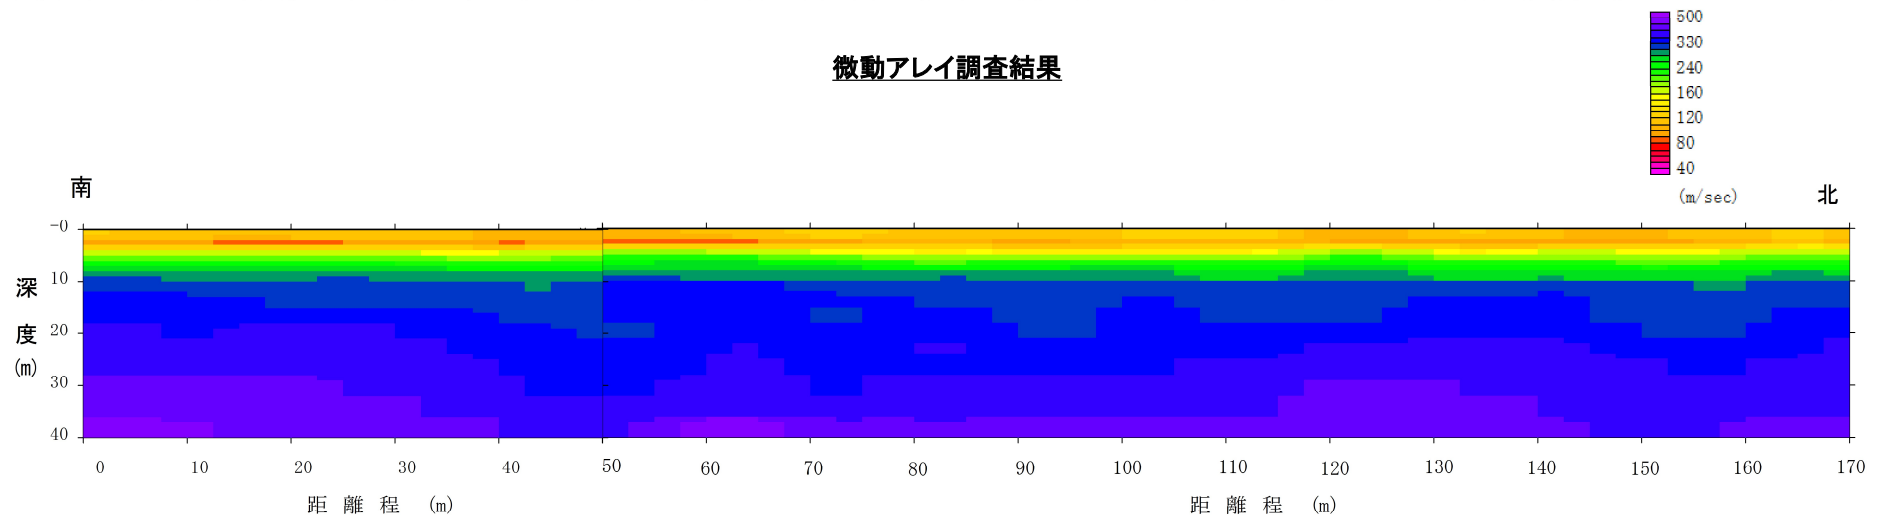
微動アレイ調査結果

「北行」トンネル直上の入間川東側での微動アレイ調査結果からは、シールドトンネル掘進に伴う地盤の緩みは確認できなかったことについて、近隣にお住まいの方に、個別にご説明させていただきました。

「北行き」トンネル直上の入間川東側での微動アレイ調査の結果、空洞、緩みなどの変状は確認されておりません。

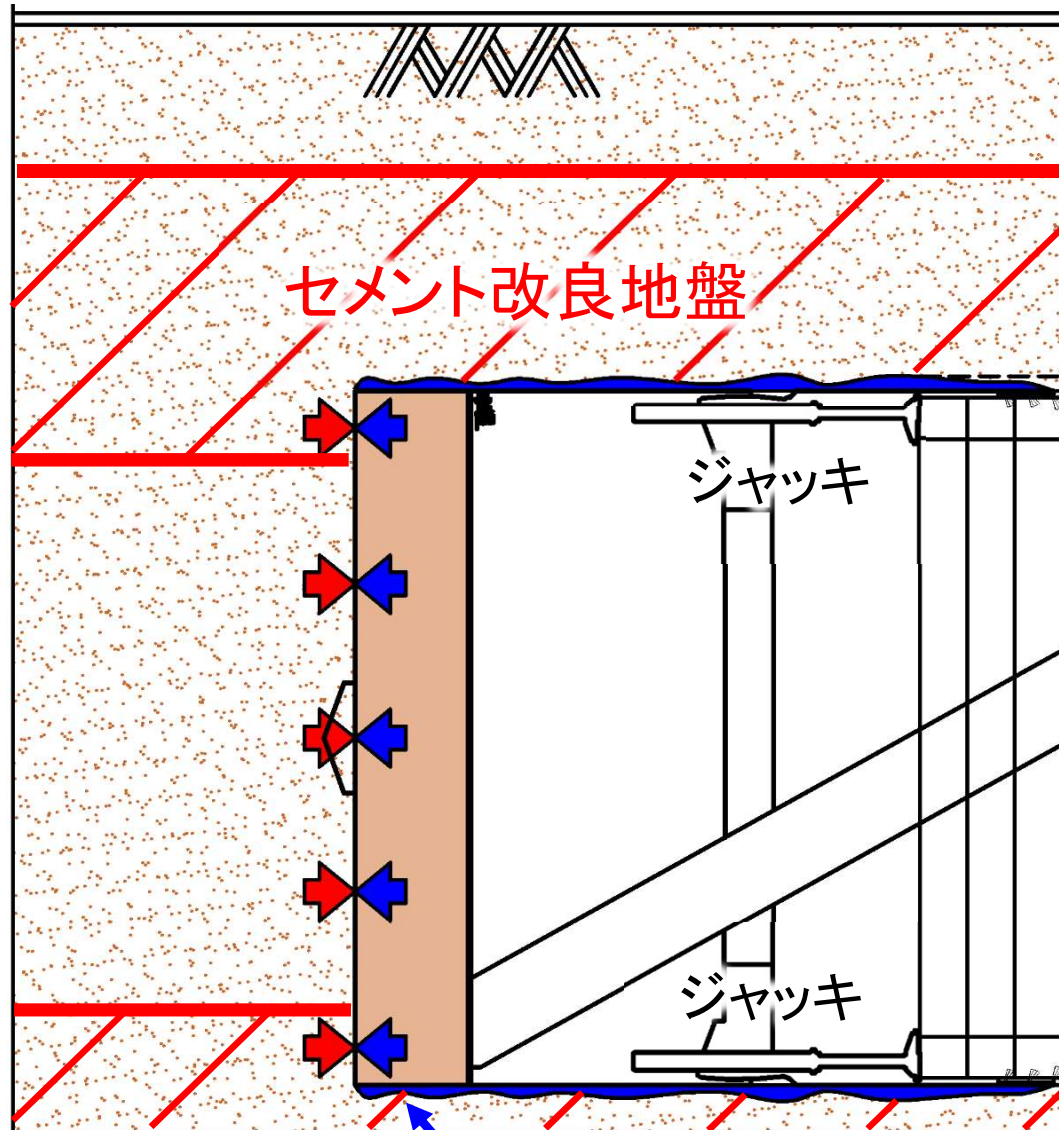
# シールドマシンの状況

シールド機と周辺のセメント改良地盤との固結
