外環道の進捗状況について

東京外かく環状道路 **関越⇄東名**

大泉側シールドトンネル工事の
「再発防止対策」および「今後の対応」
などに関するご説明

国土交通省 関東地方整備局 東京外かく環状国道事務所
東日本高速道路(株) 関東支社 東京外環工事事務所
中日本高速道路(株) 東京支社 東京工事事務所

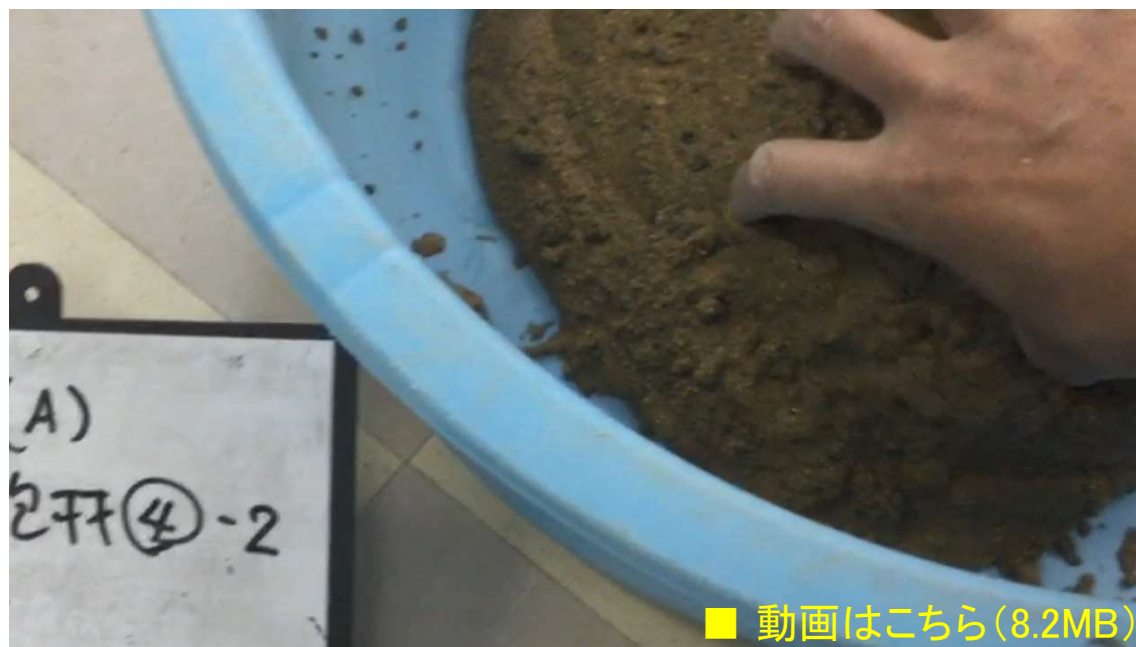
塑性流動性あり

- ・良い固さ
- ・まとまり

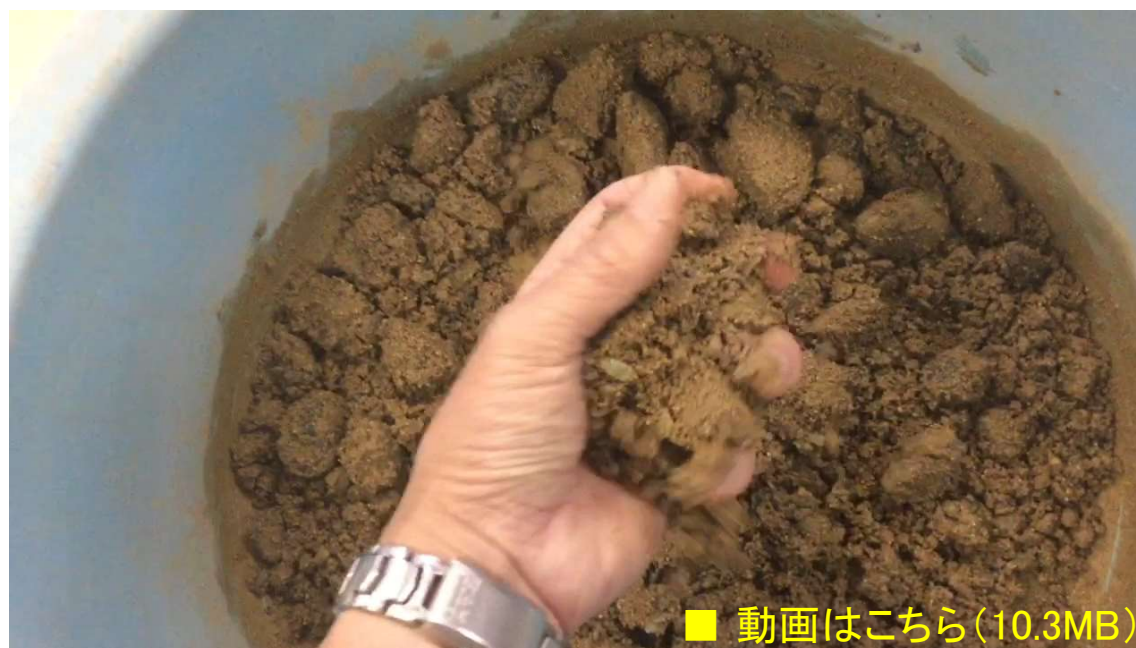
塑性流動性なし

- ・固すぎる
(柔らかすぎてもだめ)
- ・まとまりがない

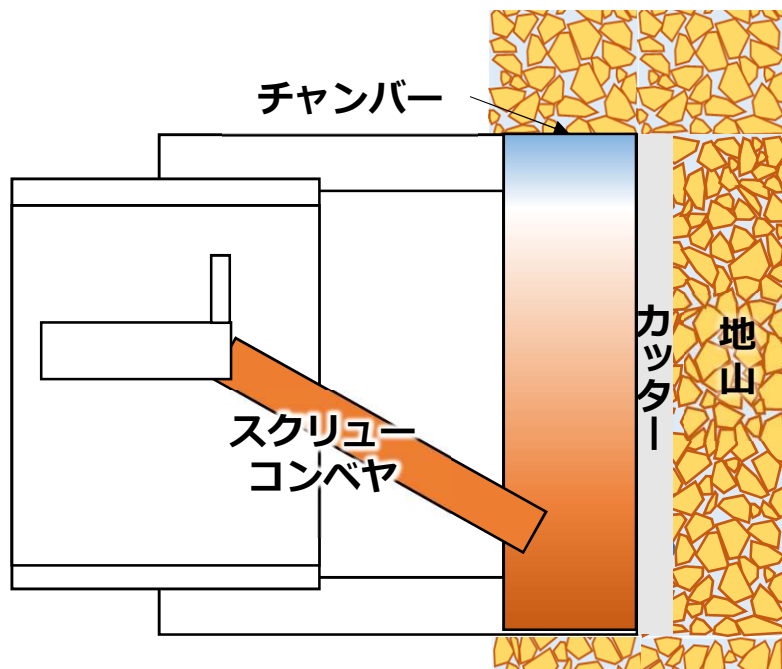
〈事故発生箇所付近での夜間停止〉

- 夜間の停止中に削った土と添加材が分離
- 下部に土砂がたまり、土が締め固まってしまった
- 翌朝、カッターが回らなくなってしまう

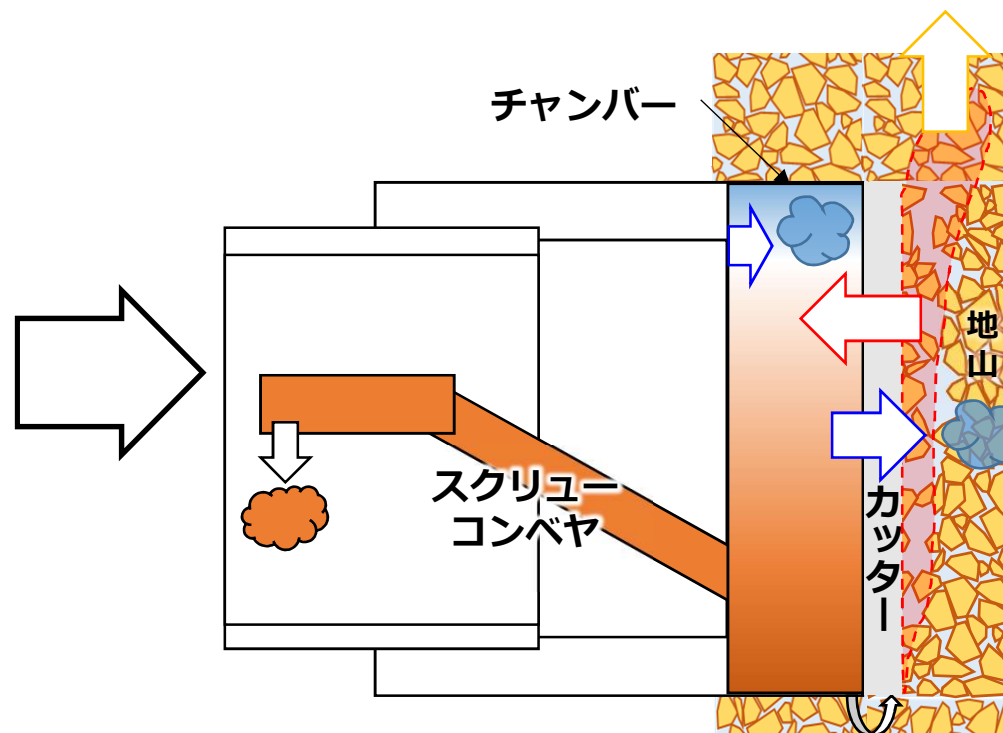
〈翌朝の工事〉

- 回らなくなったカッターを回すため、特別な作業を行った時に、地山の土が過剰に入り込んでしまい、その後の掘進において、土を取り込みすぎた。
- シールドマシン上部にゆるみが発生
- 上方に煙突状に伝わり陥没・空洞が発生

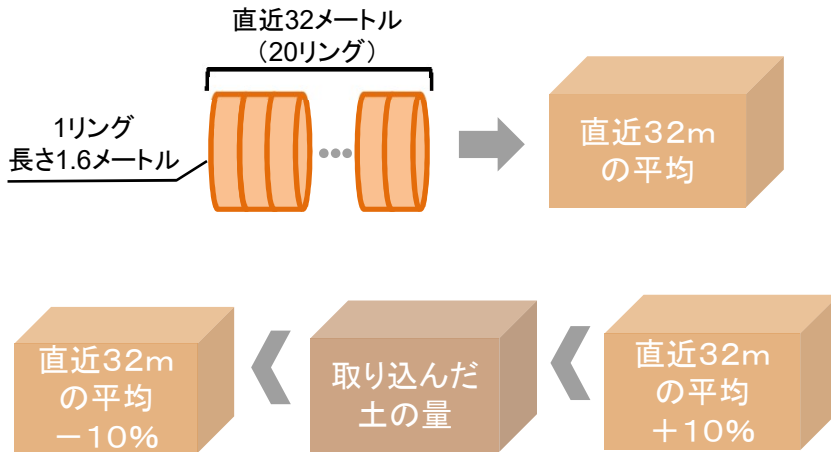
<従来の管理方法>

○従来の管理方法では、異常の兆候が確認できなかった

- 直近32mの平均取り込み量と比較して管理
- 土の取り込み量の管理値は±10%に設定

- 土の取り込み量の管理値を厳格化
- 土の取り込み量の管理項目を追加
- 工事体制の強化

○陥没発生箇所の実績から、管理値を±10%から±7.5%に厳格化

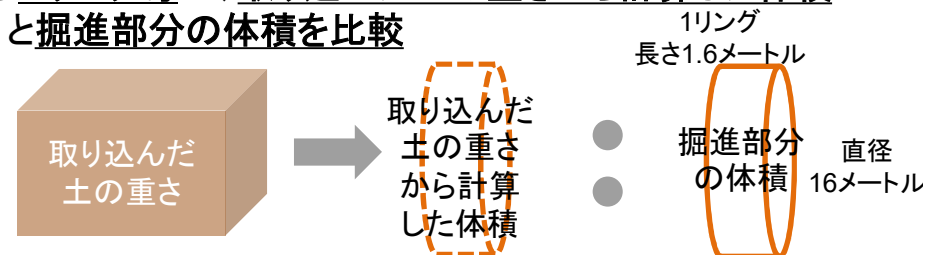
○1リング毎に、取り込んだ土の重さから計算した体積と掘進部分の体積を比較

■体積の比較(排土率)

$$\frac{\text{取り込んだ体積 (重さ/単位体積重量)}}{\text{掘進部分の体積 (マシン面積×掘進距離)}} \times 100(\%)$$

- 100%超過の場合・・・土の取り込みが多い傾向
- 100%未満の場合・・・土の取り込みが少ない傾向

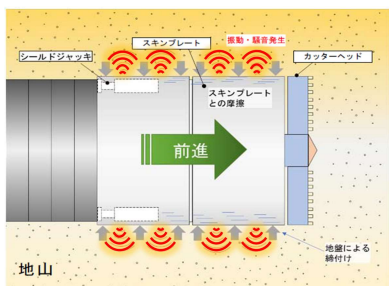
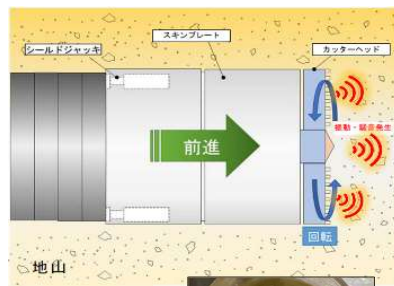
(マシンと地盤の摩擦)

(前方の地盤掘削)

■マシンと地盤の間に滑剤を投入
実験にて振動を最大50%低減

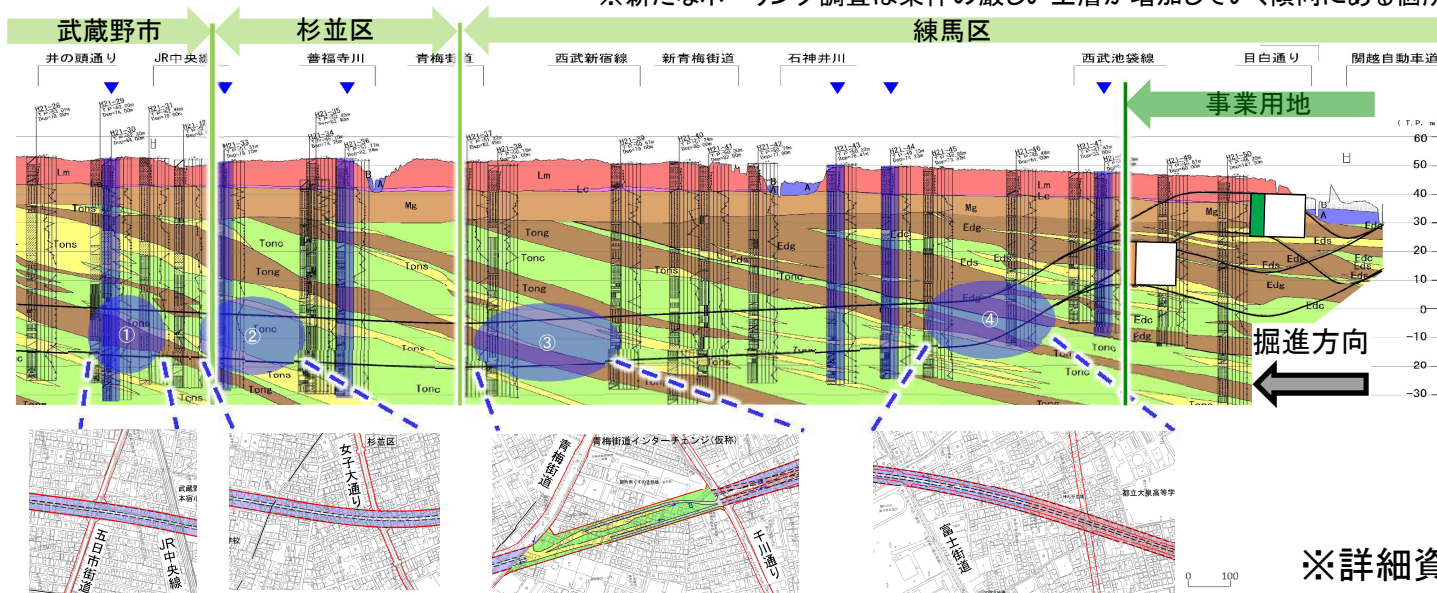
■これまでの地質調査を元に、いずれの条件でも締め固まりが起こらない添加材を確認しておりますが、今後の添加材の調整をより円滑に実施するために新たなボーリング調査を実施します。

※新たなボーリング調査は条件の厳しい土層が増加していく傾向にある個所等で実施
