## 第３５回東京外環トンネル施工等検討委員会

再発防止対策及び地域の安全・安心を高める取り組みを踏まえた工事の状況等について

＜大泉側本線（南行）シールドトンネル＞

令和８年７月２２日

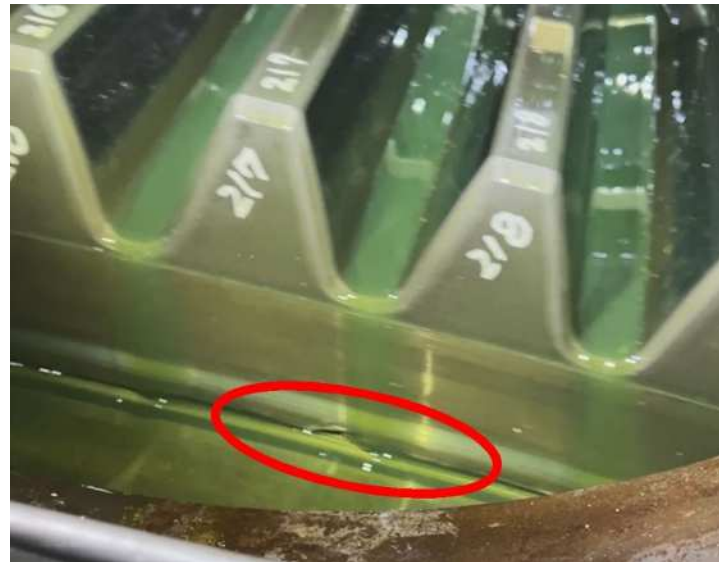
カッターを回転させながら大ギヤの目視点検を実施した結果、長さ約 40mm～220mm の比較的小規模な変状（角欠け）が 23 箇所確認された。なお、亀裂の発生は確認されていない。これらの変状（角欠け）は、ベアリングの損傷に伴い発生した金属片が、大ギヤと周辺固定部材との隙間に挟み込まれることで生じたものと推定している。これらの変状（角欠け）に伴う断面欠損は僅かであり、大ギヤの機能に影響を及ぼすものではないことを確認した。このため、補修対応として変状箇所の表面の研磨を実施することとした。

大ギヤの点検結果  
（変状状況①）

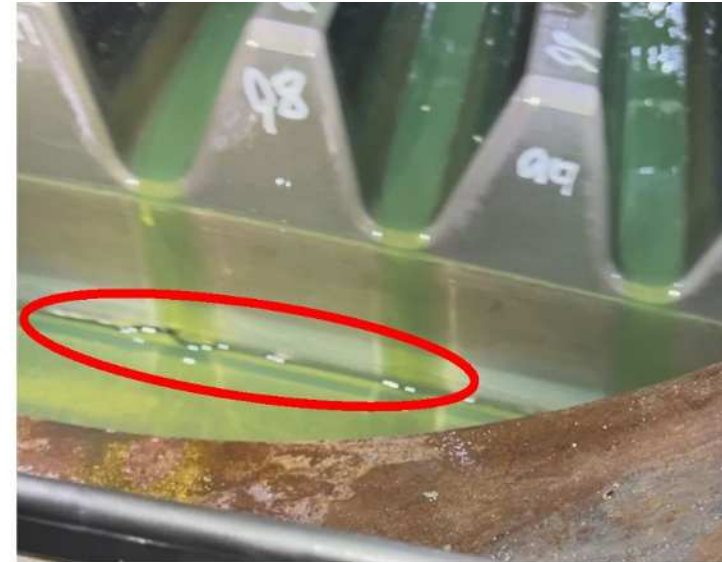
大ギヤの点検結果  
（変状状況②）

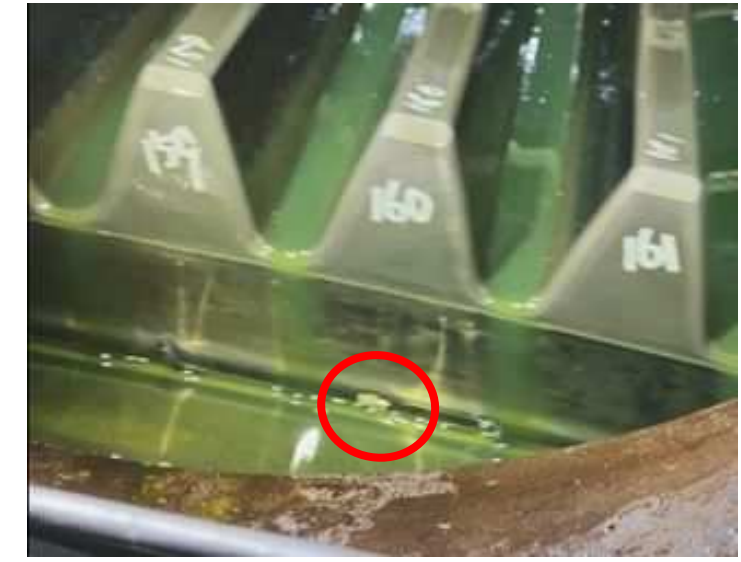
大ギヤの点検結果  
（金属片が周辺固定部材との隙間に挟まれた状況）

詳細点検の結果、スラストベアリングおよびラジアルベアリングにおいて、コロの大きな割れや欠け、保持器の一部消失によりコロが横倒しとなった損傷が確認された。また、大ギヤで確認された比較的小規模な変状（角欠け）については、ベアリングの損傷に伴い発生した金属片が、大ギヤと周辺固定部材との隙間に挟み込まれることで生じたものと推定される。

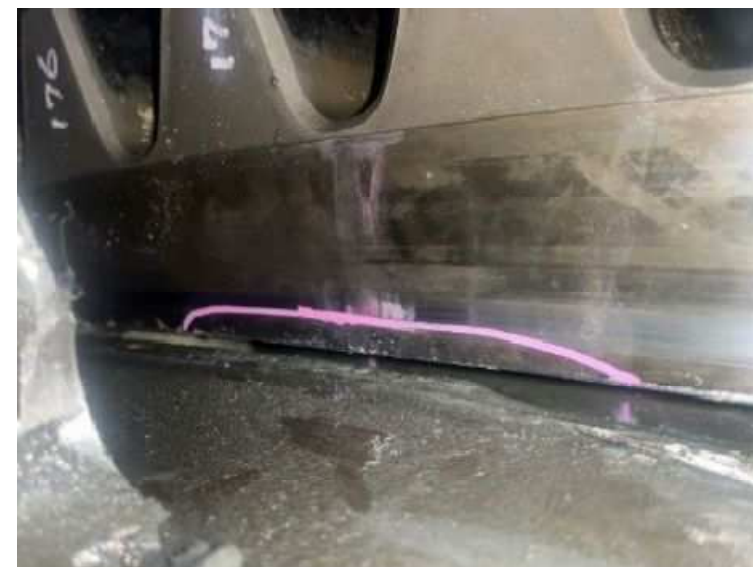
大ギヤの研磨後の状況

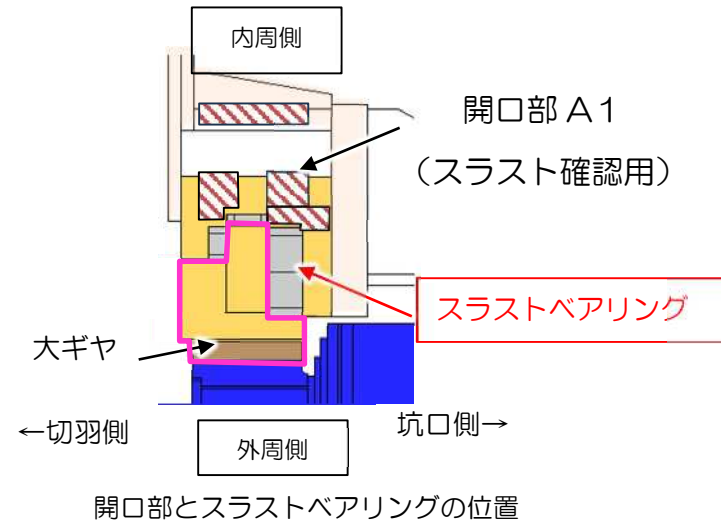
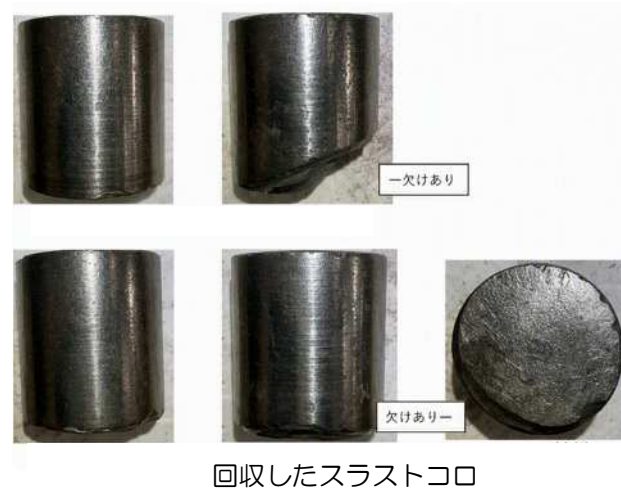
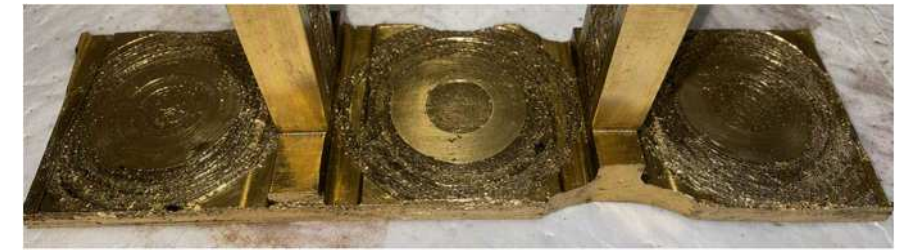
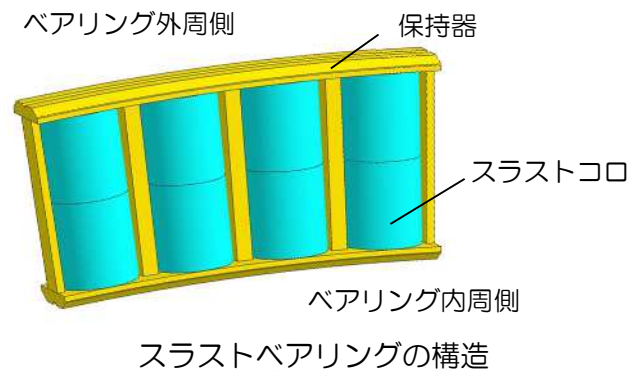
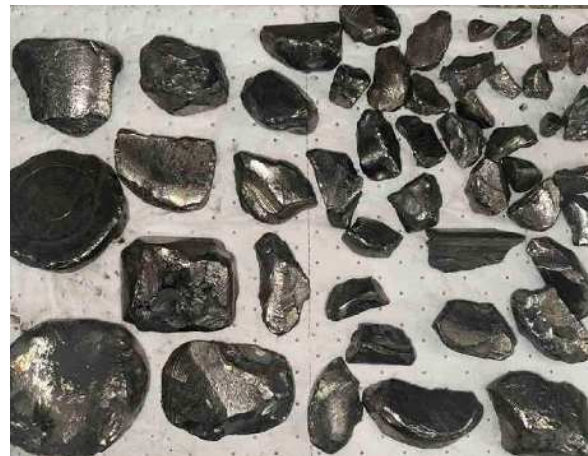
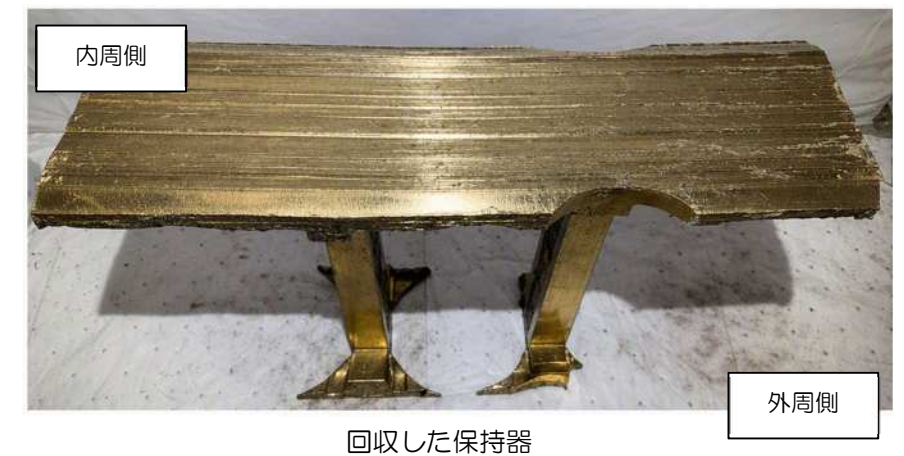
ファイバースコープによる点検では、ラジアルベアリングと合わせて全体の７割程度の範囲において変状が認められたが、開口部からの詳細点検の結果、スラストベアリングでは、軽微なものも含め全周にわたり変状が確認された。そのうち、スラストコロの大きな割れや欠けに加え、保持器外周側の一部消失によりコロが横倒しとなった損傷が、一部の範囲に集中して確認された。また、スラストコロの欠片と考えられる金属片が全体にわたり確認され、スラストベアリングが接する面において、金属片により生じたと考えられる擦り傷が確認された。

■：コロの大きな割れや欠け、横倒しとなった損傷が確認された範囲

点検実施後は、損傷の大きいスラストコロ及び保持器を仮復旧用として新たに制作した部材に交換し、仮復旧を実施した。

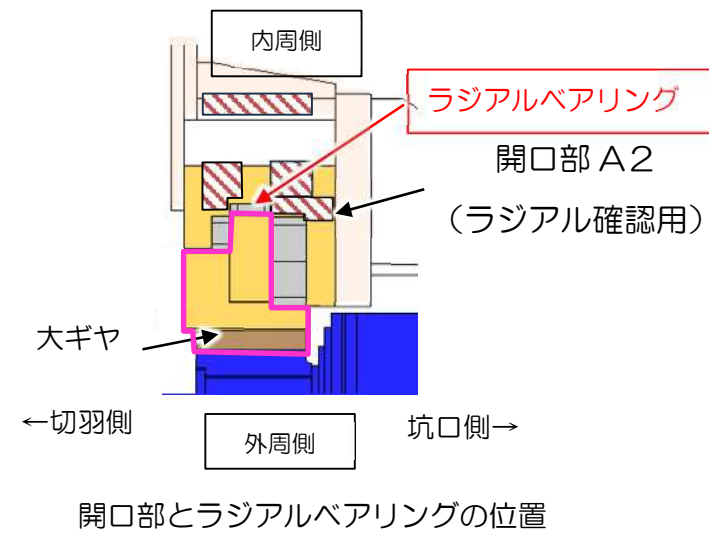
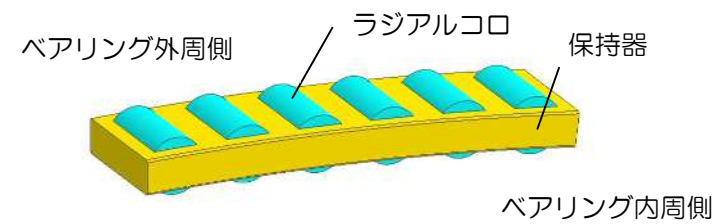
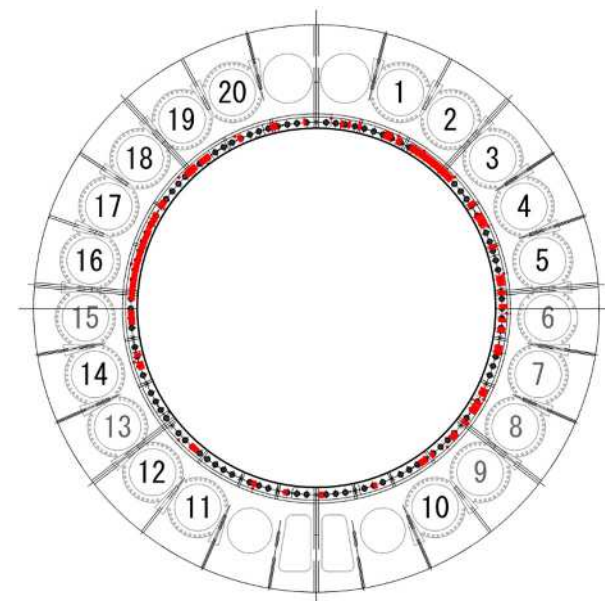
ファイバースコープによる点検では、スラストベアリングと合わせて全体の7割程度の範囲において変状が認められたが、開口部からの詳細点検の結果、ラジアルベアリングでは、軽微なものも含め全周にわたり変状が確認された。そのうち、ラジアルコロの大きな割れや欠けに加え、保持器坑口側（スラストベアリング側）の一部消失によりコロが横倒しとなった損傷が、点在して確認された。また、ラジアルコロの欠片と考えられる金属片が全体にわたり確認され、ラジアルベアリングが接する面において、金属片により生じたと考えられる擦り傷が確認された。

【詳細点検 凡例】  
 ■：コロの大きな割れや欠け、横倒しとなった損傷が確認された範囲

点検実施後は、損傷の大きいラジアルコロ及び保持器を仮復旧用として新たに制作した部材に交換し、仮復旧を実施した。

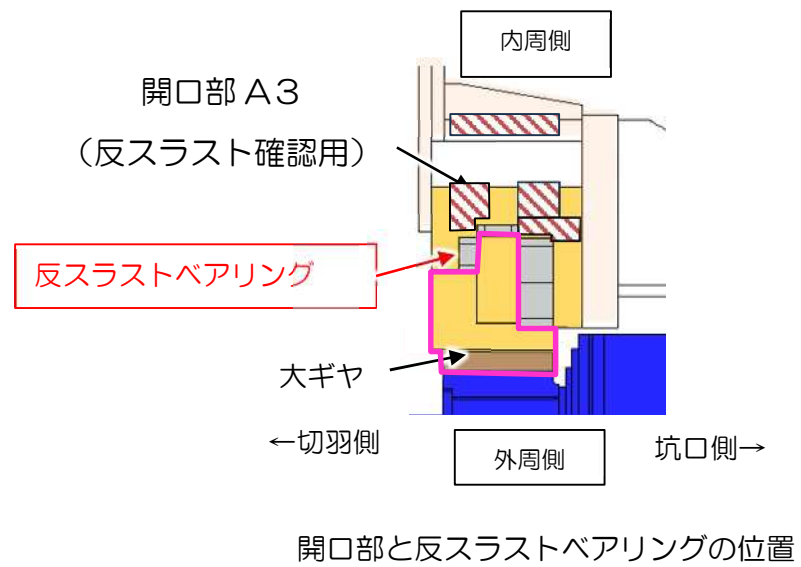
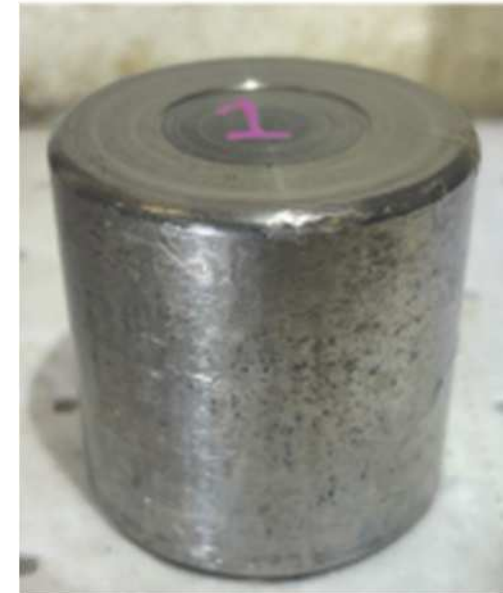
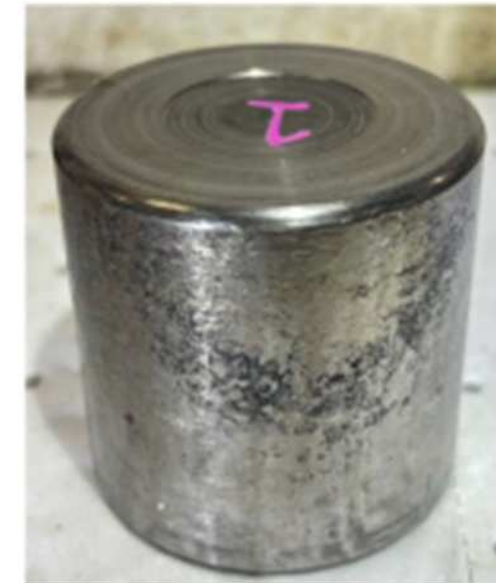
回収した反スラストコロ

反スラストベアリングは、スラストベアリングが受ける力と反対方向に作用する力を受ける部材である。点検にあたっては、開口部 A3 から反スラストコロ及び保持器を取り出し、未点検箇所を順次開口部位置まで移動させることで、反スラストベアリング全周の詳細点検を実施した。点検の結果、反スラストベアリングでは軽微な変状が全周にわたり確認された。反スラストコロについては、大きな割れや欠け、保持器の一部消失などは確認されていない。

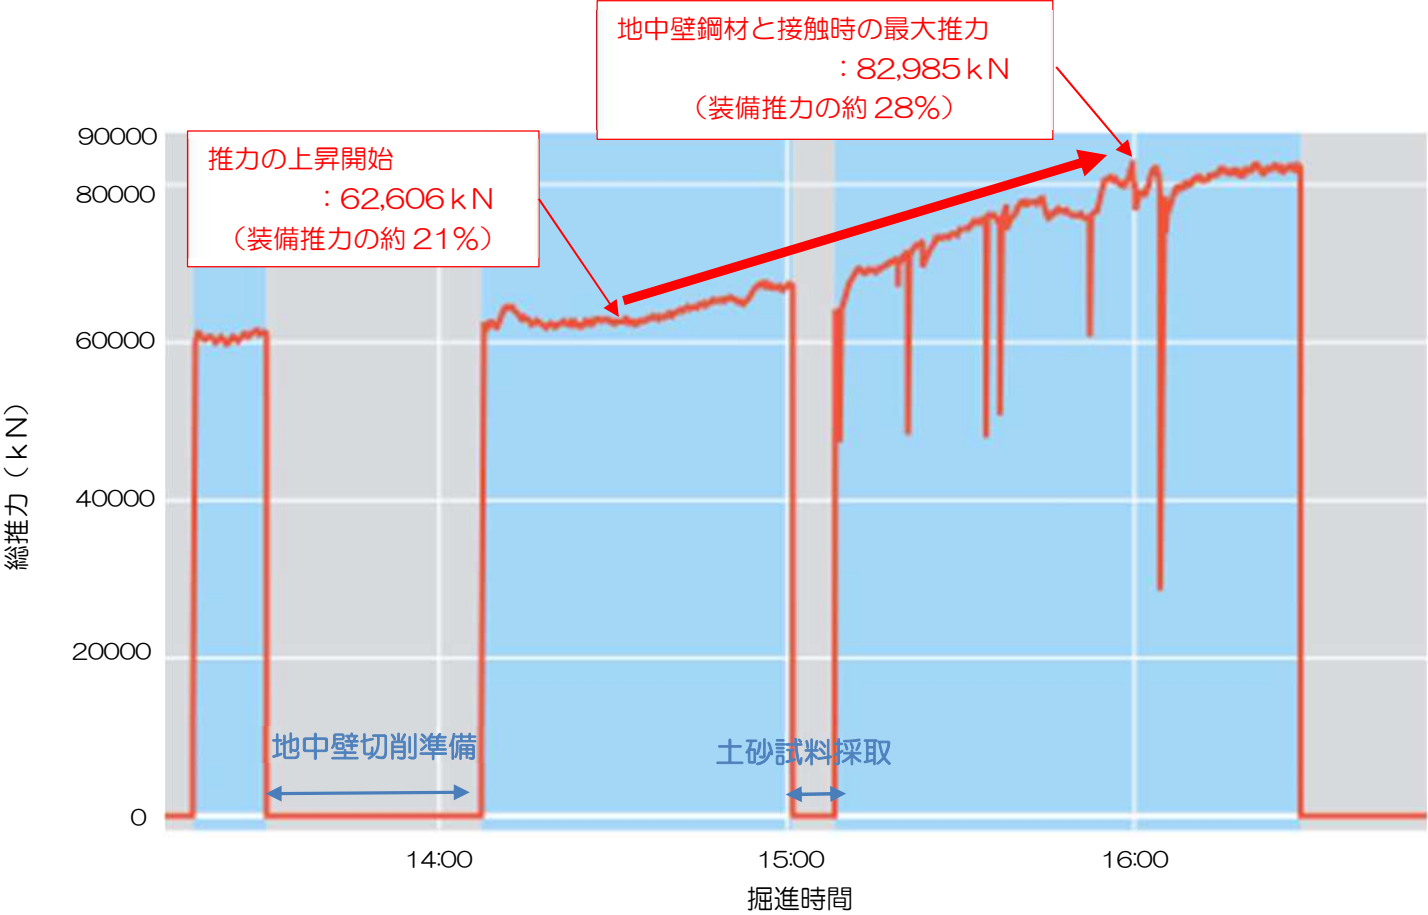
地中壁鋼材と接触時の推力上昇時のデータ

これまでの掘進区間における施工データをあらためて詳細に確認した結果、令和4年4月に発生したシールドマシン前面のカッターと地中壁鋼材との接触時に、短時間で掘進推力が上昇していたことを確認した。当該接触事象は、地中壁に関する設計図面上の不整合に起因して発生したものである。事象発生後には詳細点検を実施し、損傷が確認されたカッタービット、攪拌翼、外周リング保護ビット及び裏込め注入管保護ビットについて必要な補修を行ったうえで掘進を再開した。また、接触時には掘進推力の上昇が確認されていたものの、その値は管理値である装備推力の80%を大きく下回っており、当時はベアリング損傷を示す兆候は確認されていなかった。

施工データを詳細に確認した結果、地中壁鋼材との接触時には、掘進推力が短時間に装備推力の約 7% 分上昇していたことを確認した。土質変化に伴う荷重は基本的に旋回環に分散して作用するのに対し、硬質障害物との接触時には接触箇所周辺に荷重が集中して作用する可能性がある。

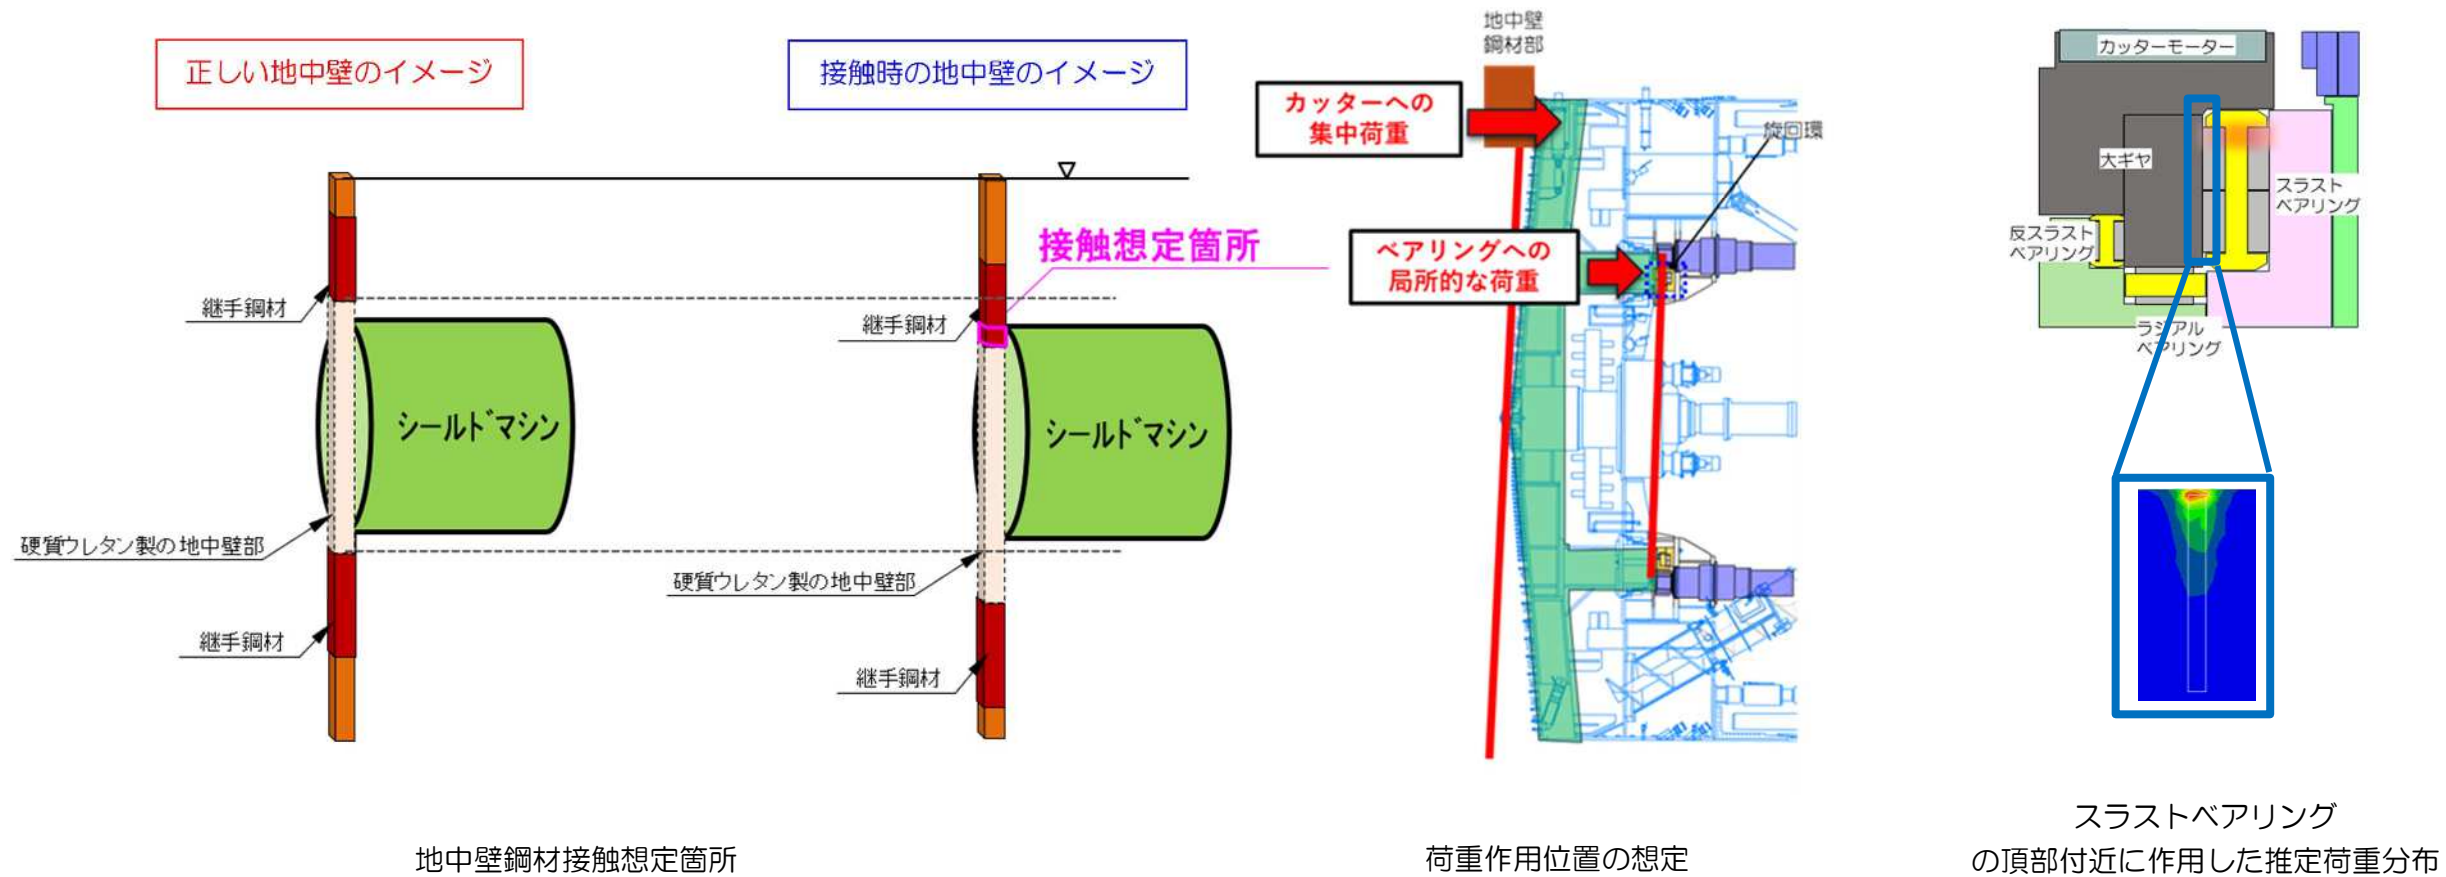
このことから、地中壁鋼材との接触前に旋回環へ作用していた荷重に加え、接触時の推力上昇に相当する荷重がマシン上部（鋼材との接触位置を踏まえ  $60^\circ$  と仮定）に集中して作用したものととして解析を実施し、スラストベアリングに作用する荷重分布を確認した。

その結果、スラストベアリングに作用する荷重は均一に分散せず、一部の範囲に集中して作用することが確認された。このことから、地中壁鋼材との接触時には、スラストベアリングに一時的かつ局所的に設計を上回る荷重が作用していた可能性がある。

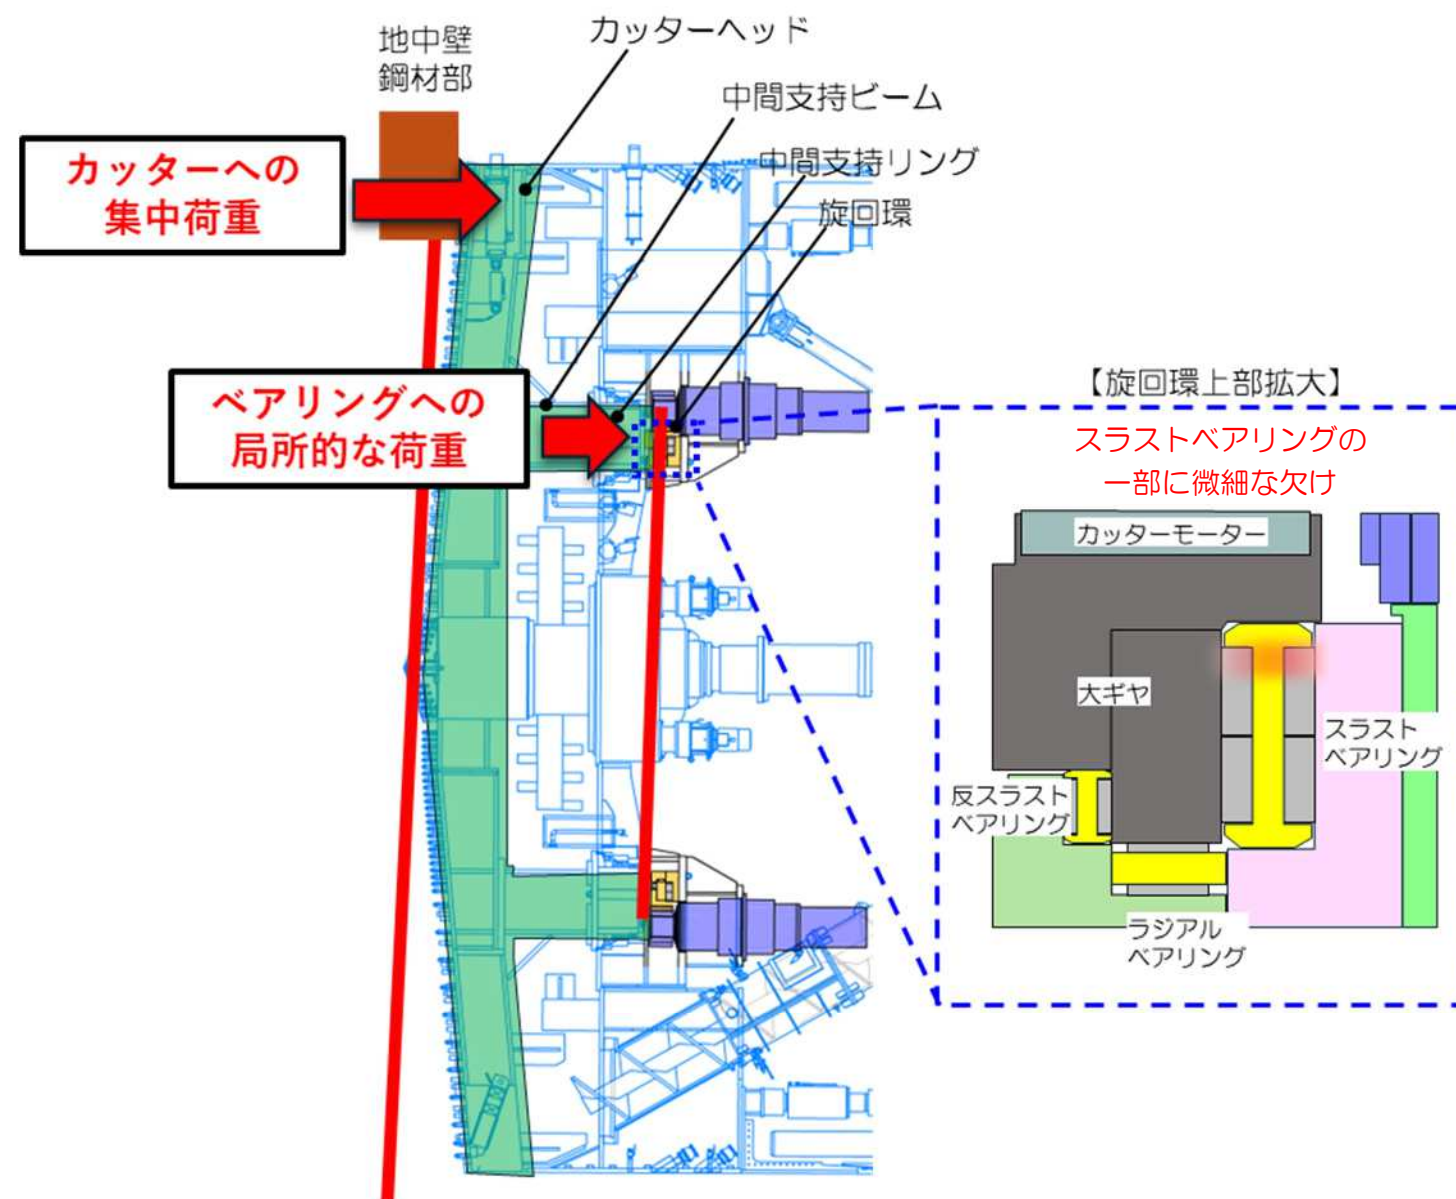
スラストベアリングに一時的かつ局所的に設計を上回る荷重が作用 → スラストベアリングの一部に微細な欠けが発生

令和4年4月に発生した地中壁鋼材との接触時に、スラストベアリングに一時的かつ局所的に設計を上回る荷重が作用し、スラストベアリングの一部に微細な欠けが発生したものと推定される。

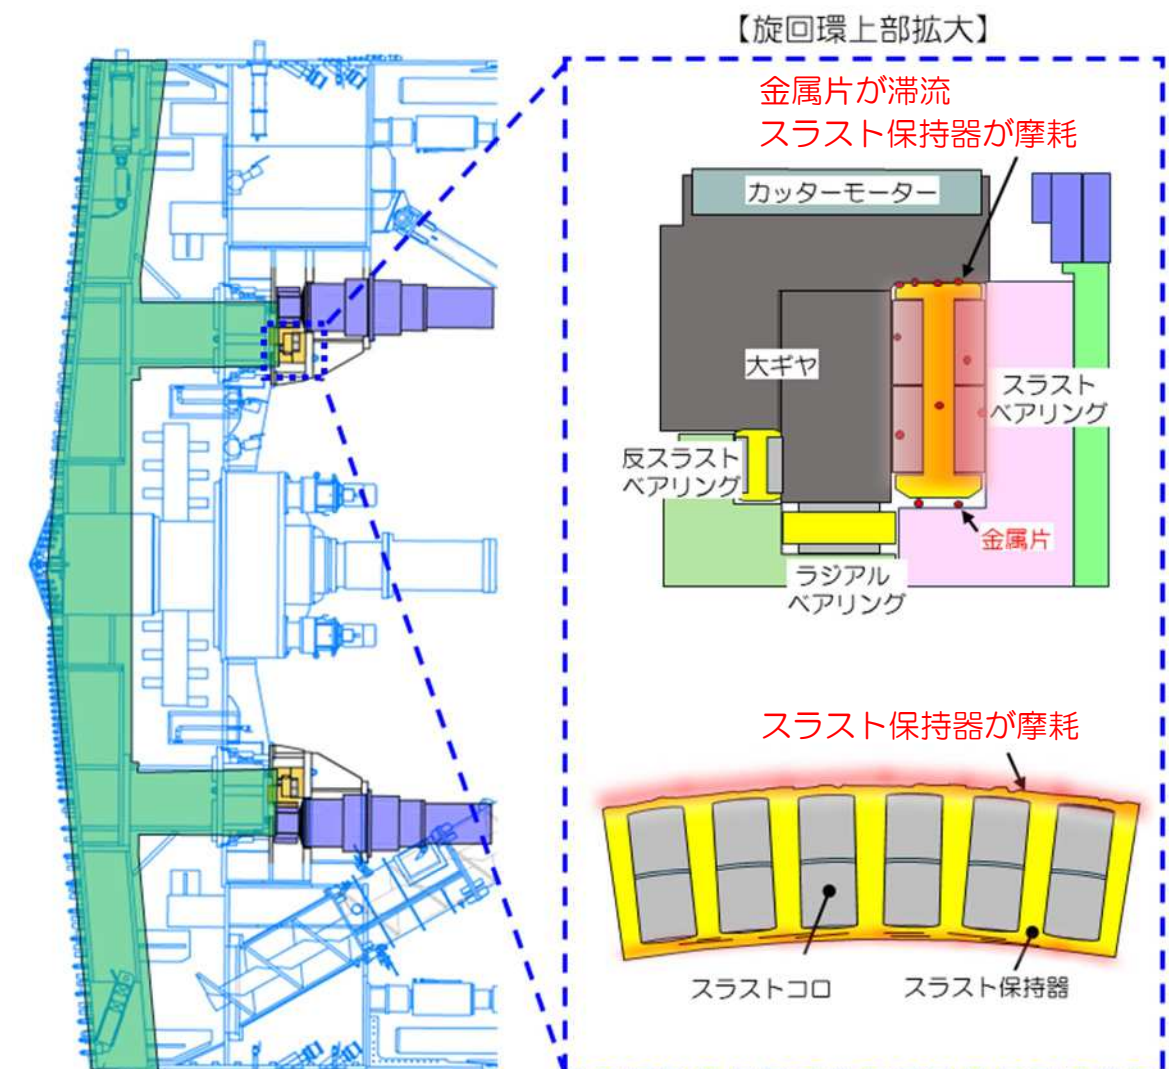
スラストベアリングの微細な欠け → 保持器の摩耗が進行

①で発生したスラストベアリングの微細な欠けにより、その後の長距離掘進に伴い保持器の摩耗が徐々に進行したものと推定される。また、摩耗の進行により発生した金属片が旋回環内部で繰り返し接触することで、保持器の摩耗がさらに進行したものと推定される。

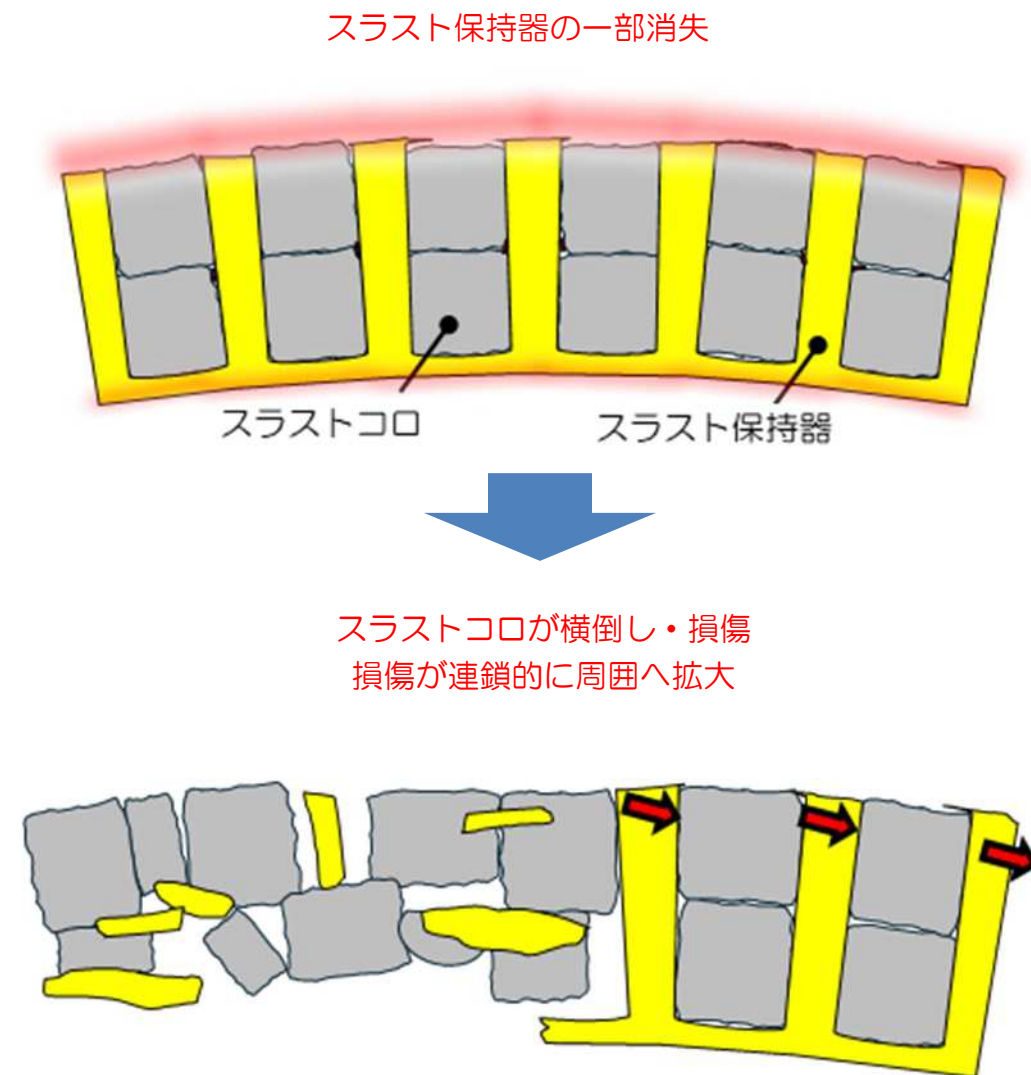
保持器の一部消失 → スラストコロの損傷拡大

②の結果、保持器の一部が消失したことにより、スラストコロの拘束が失われ、一部のスラストコロに大きな割れや欠け及びコロが横倒しとなった損傷が発生し、これらの損傷が連鎖的に周囲へ拡大したものと推定される。

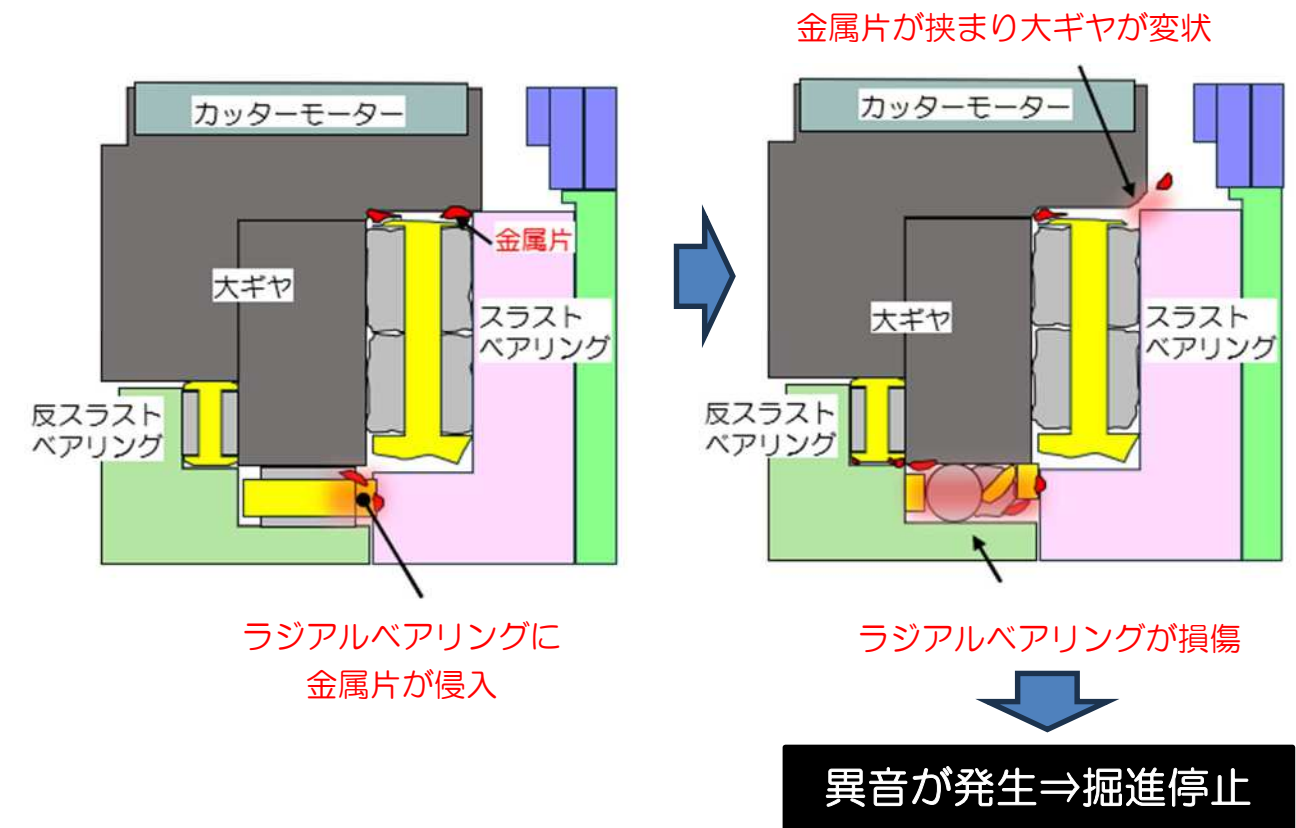
金属片がラジアルベアリングへ侵入 → ラジアルベアリング損傷 → 大ギヤ変状

スラストベアリングで発生した金属片がラジアルベアリングへ移動し、保持器の摩耗を進行させたものと推定される。その結果、保持器の一部が消失し、一部のラジアルコロに大きな割れや欠け及びコロが横倒しになった損傷が発生したものと推定される。また、金属片が大ギヤと周辺固定部材との隙間に挟み込まれたことにより、大ギヤに比較的小規模な変状（角欠け）が生じたものと推定される。
