## 第5章 調査

### 第1節 移築建物および現存建物の調査

建物の調査は工事前と着工後に実施している。工事前の調査は『荻外荘移築部分建物調査及び耐震診断調査報告書』（平成25年10月・杉並区発行）

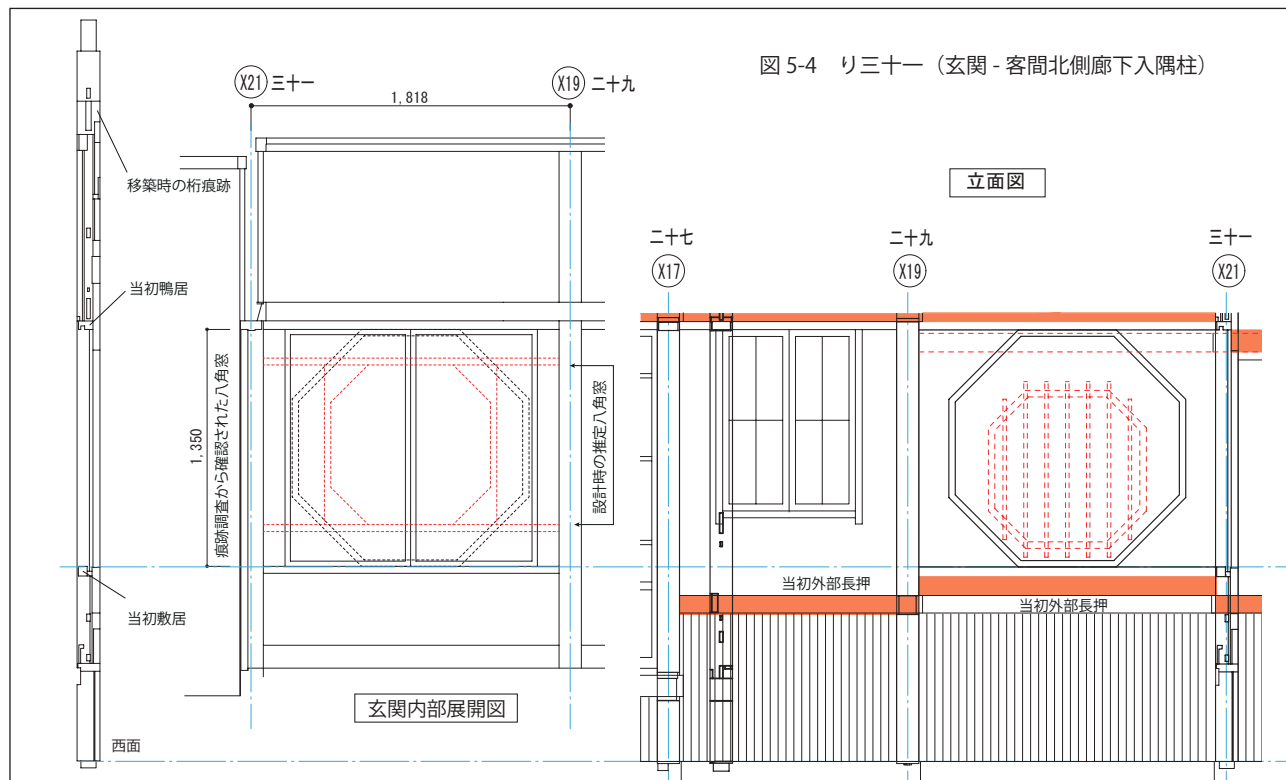
### り三十一（玄関-客間北側廊下入隅柱）

当初材であるこの柱の調査により、窓下端の鴨居痕跡が確認された。上部は現存する鴨居が使われ、中間には別の痕跡がなかったことから、窓高さを確定した。

また、この柱の西面には、巣鴨移築後に新たに挿入された桁の痕跡が残されていた。この痕跡から、り通りの桁高さは移築後に変更したことが確認された。

変更内容は「第5章 第1節（2）設計変更一覧 ①主な設計変更 ③八角窓」にて記載している。

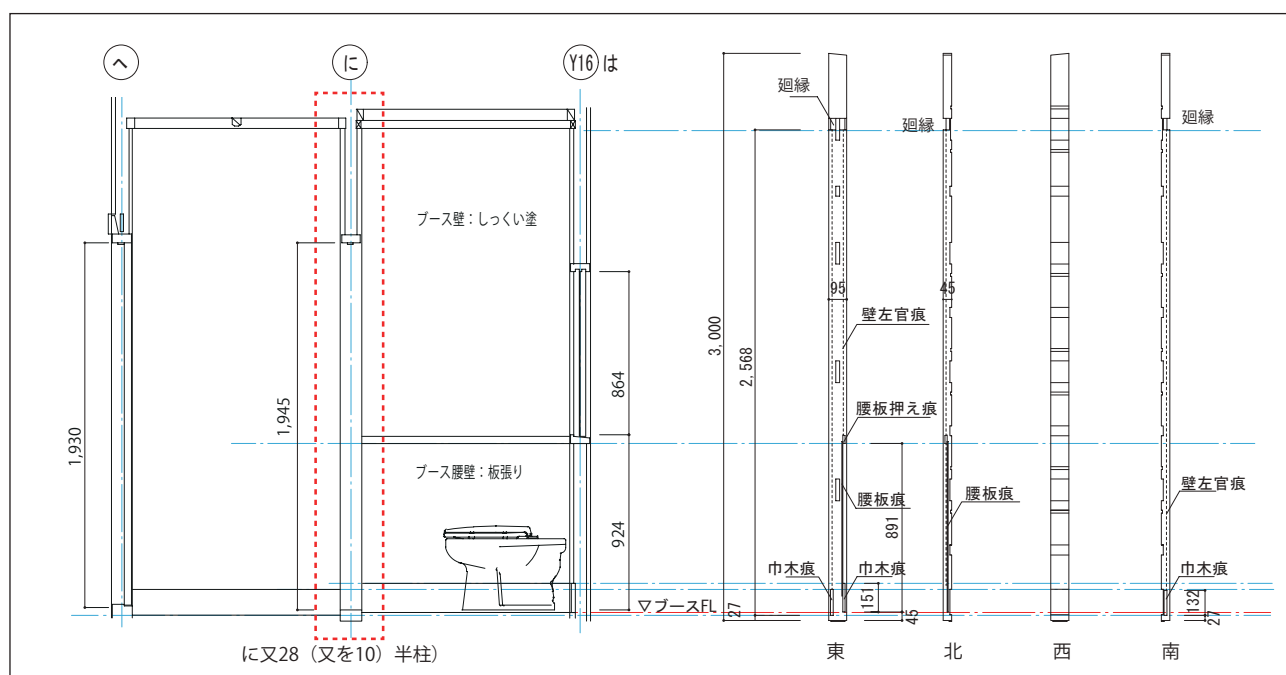
図 5-5 に又二十八（来客用手洗半柱）

当初材の半柱痕跡からブースの壁は天井まで伸びており、完全に個室となっていたことが判明した。

また、洗面部分とブースでは高さが少し異なること、腰壁がブース内にのみあったことも確認された。

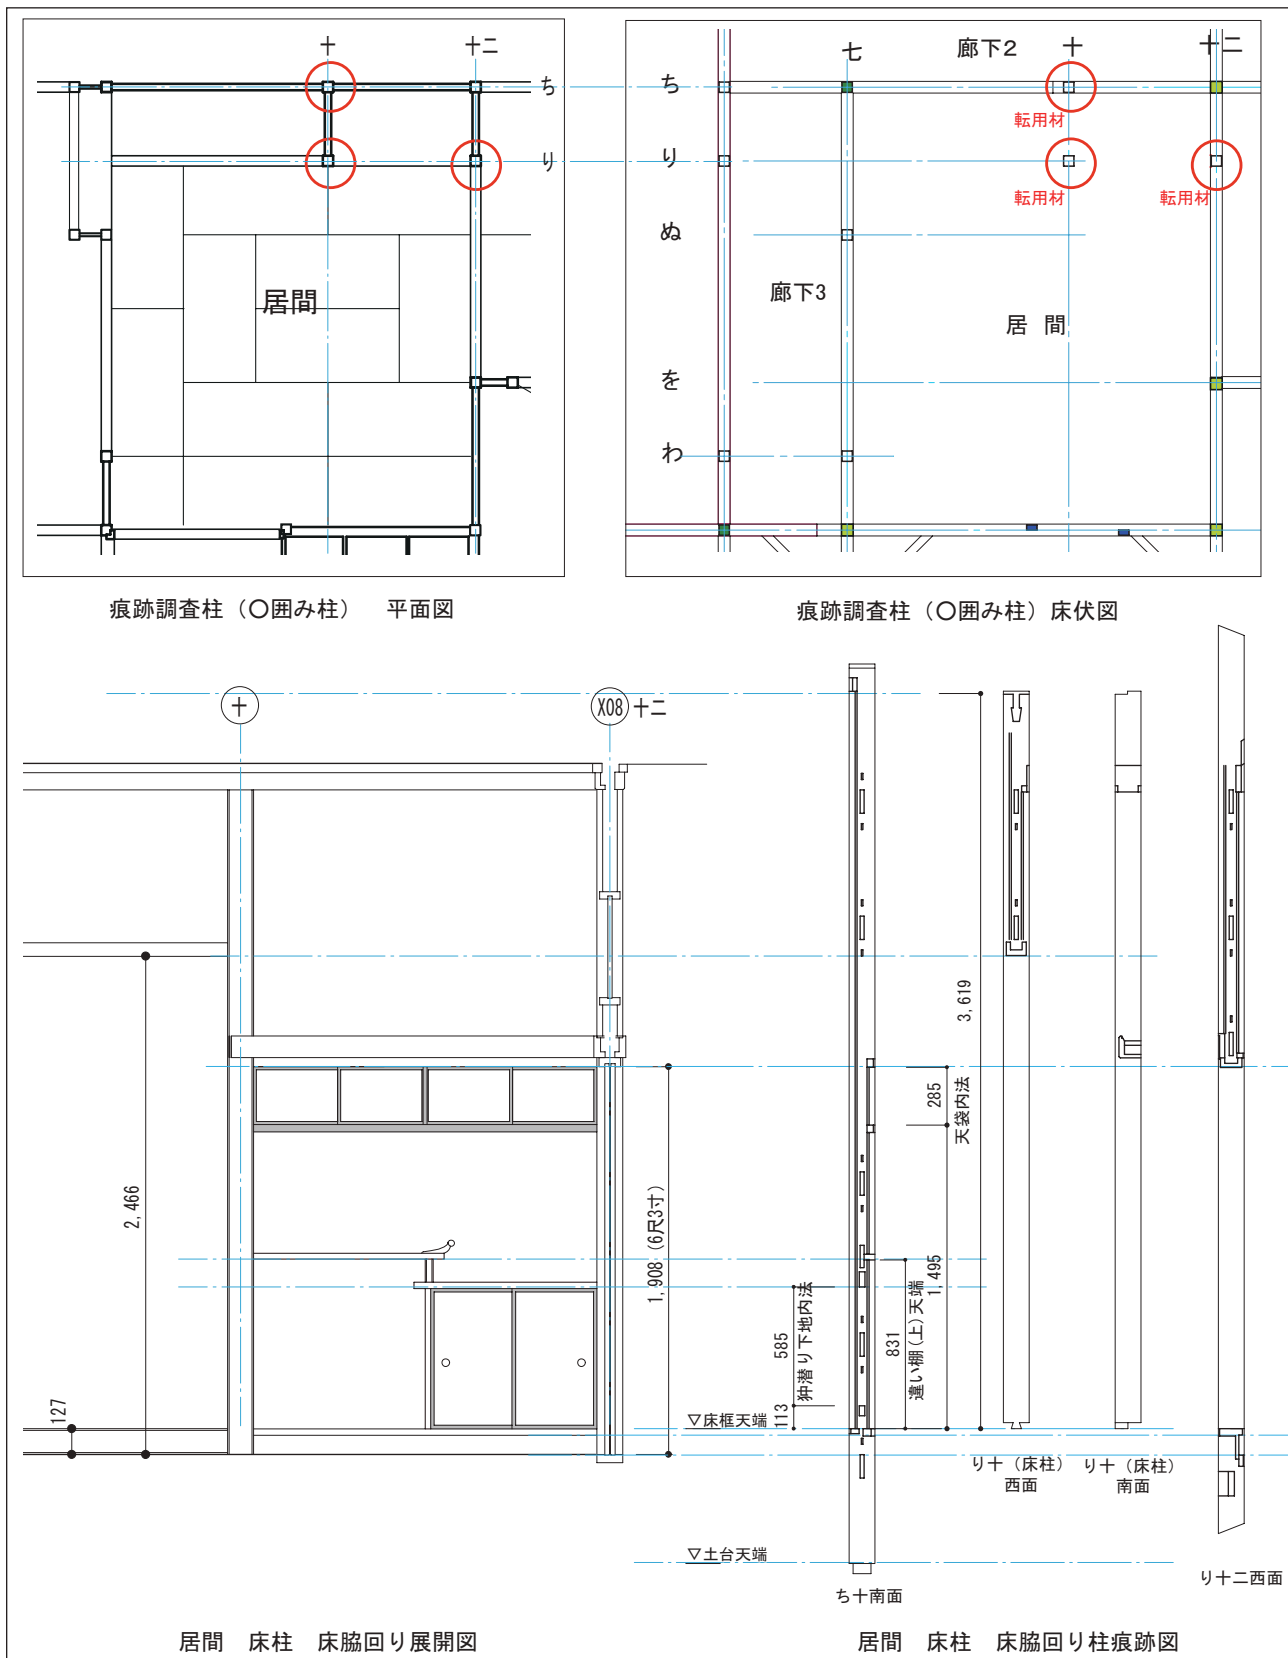
図 5-6 り十、ち十、り十二（居間床の間-床脇）

「居間」の床の間まわりの柱3本は、いずれも転用材として解体中に確認された柱である。この痕跡から、床の間の框、狝潜り、落とし掛け高さのほか、床の間の天井高さが12尺以上あることが確認された。

床脇についても、り十、り十二の柱痕跡から天袋高さのほか、り十二の西面痕跡から、古写真では確定できなかった框の蹴込みなど細かい部分の納まりを確認することができた。

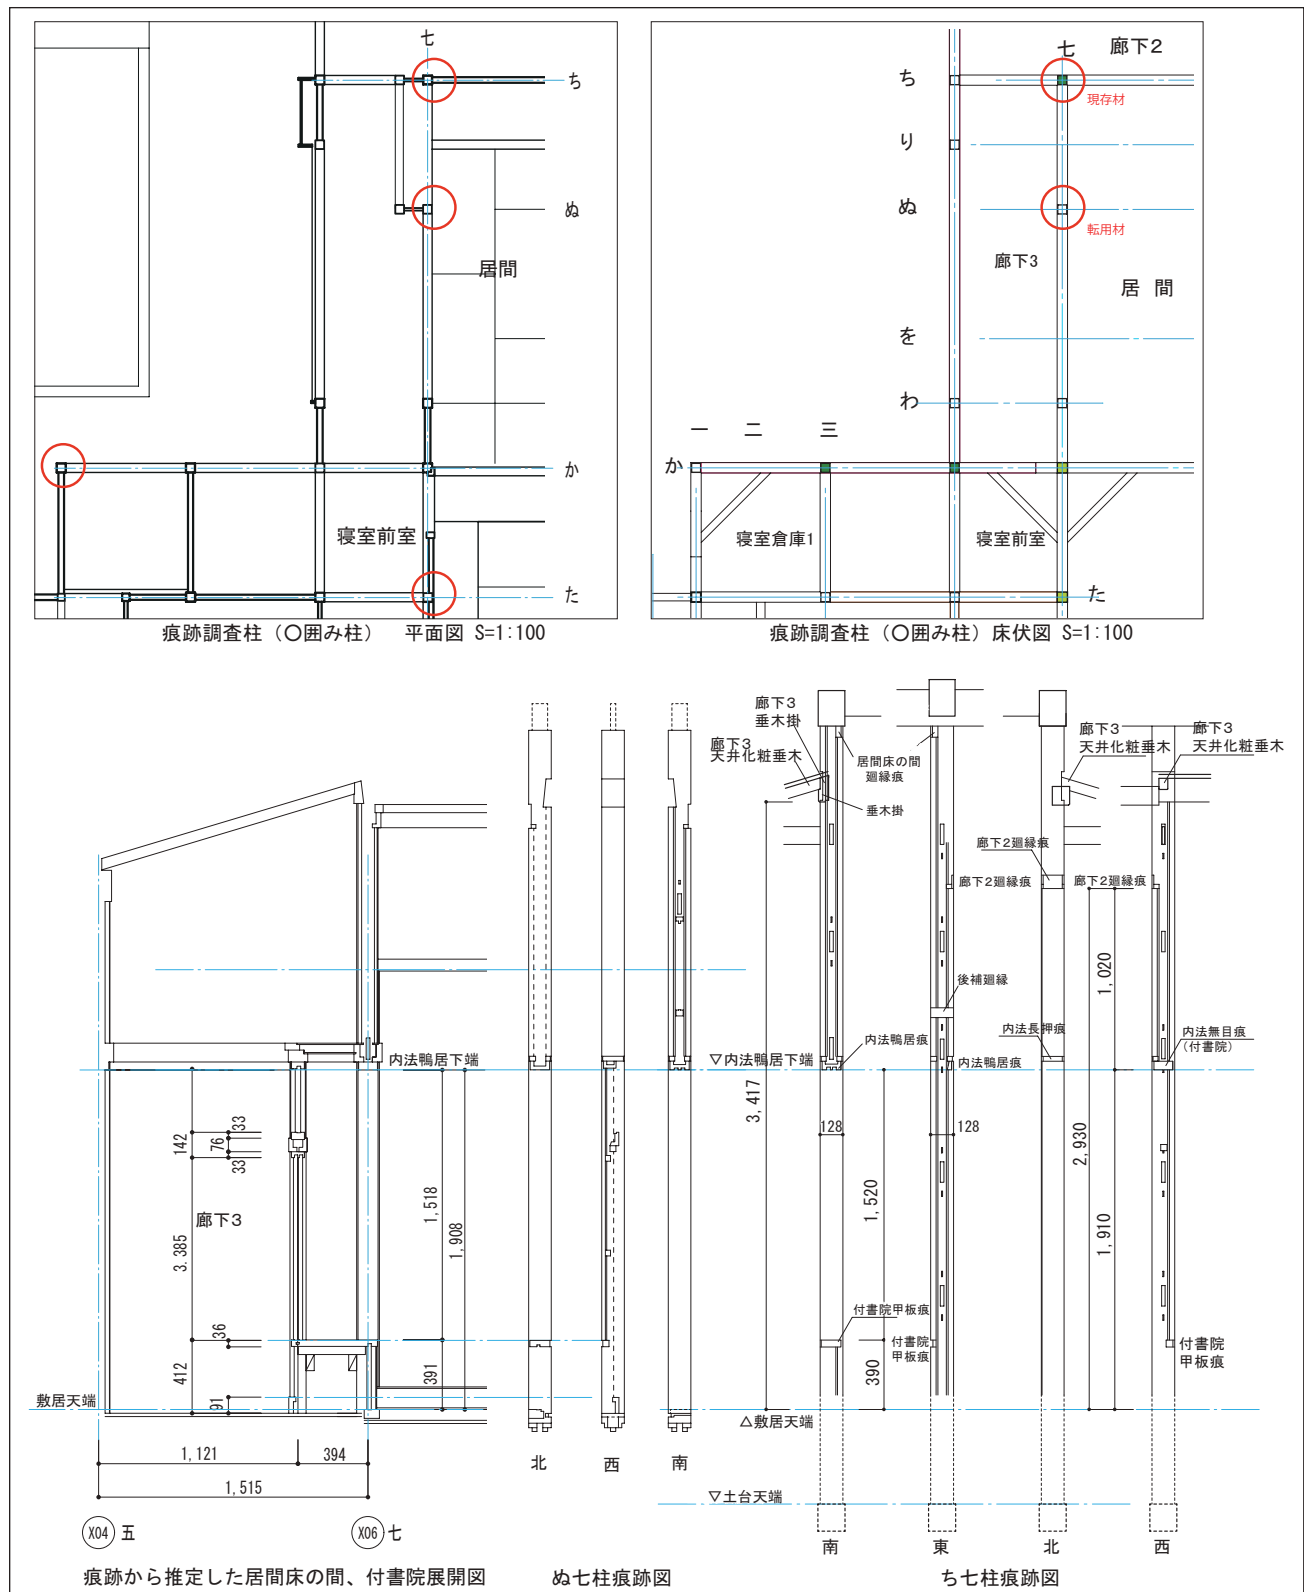
図 5-7 ち七、ぬ七（居間付書院）

ち七柱は別棟など改変された部分との境にあり、入り隅柱として現存していた。劣化していたものの、付書院の痕跡が残されていた。

痕跡から、転用されていたぬ七柱とあわせて検討した結果、付書院の仕上げや地板、内法などの各部寸法を知ることができた。

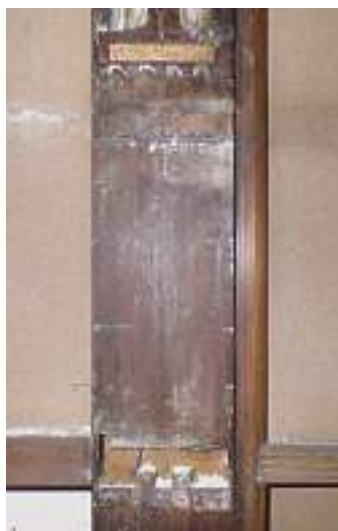
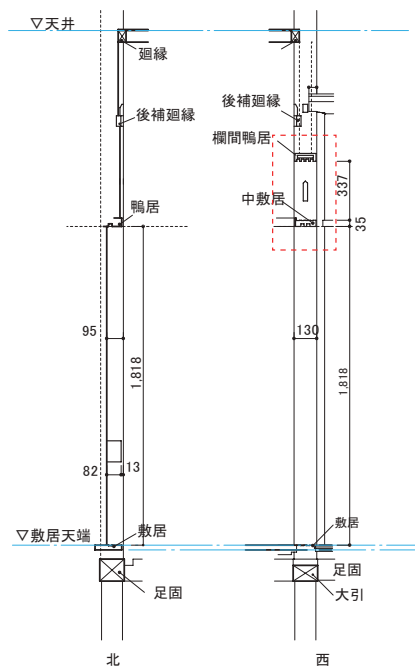
図 5-8 た七（書斎 - 寝室前室柱）痕跡図

「書斎」と寝室前室境のこの柱は、創建時は壁があったため、近衛文麿居住期に別の位置にあった柱を転用して設置されたと推定される。この柱には欄間の痕跡があり、溝が四本確認されたが、室内の間仕切り壁であり、どのように使われていたかは不明である。

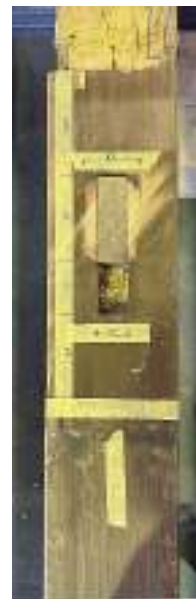
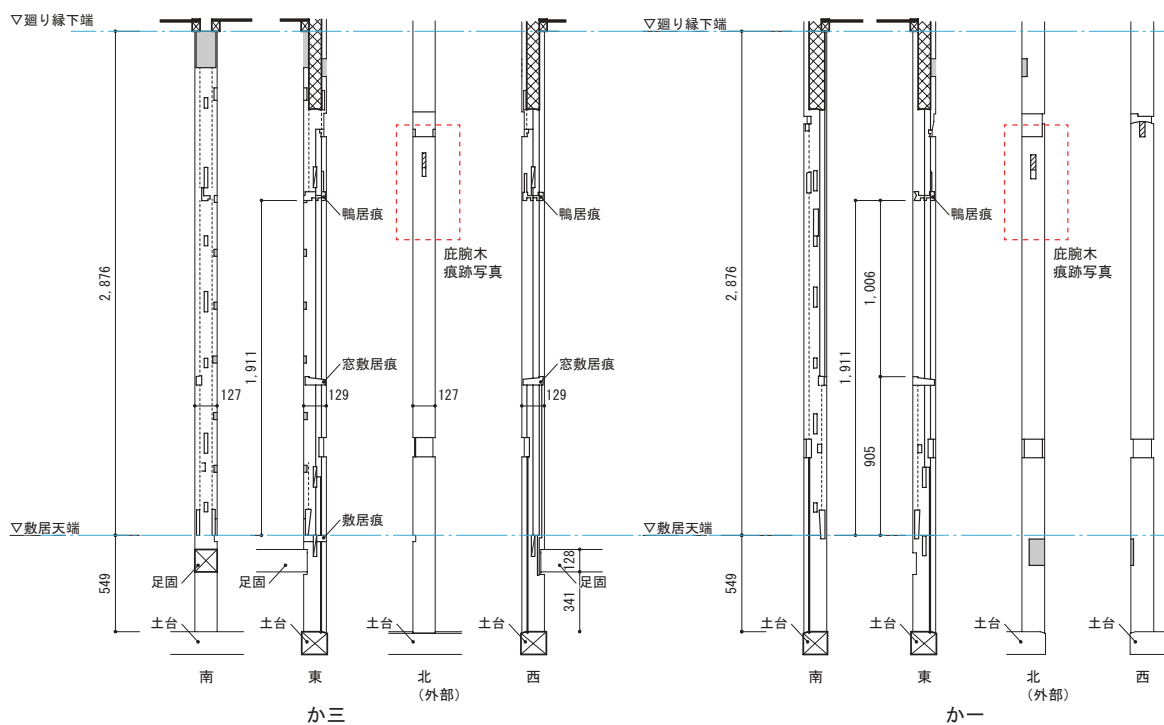
図 5-9 か一（寝室倉庫出隅柱）、か三（寝室倉庫中央柱）

また、寝室倉庫（創建時には寝室付属のトイレ）の柱の痕跡に腕木や垂木掛けが確認され、ここにも庇があったことが想定された。腕木の寸法などから、この場所の庇は現存する寝室南側の庇と同じ形状であると想定された。

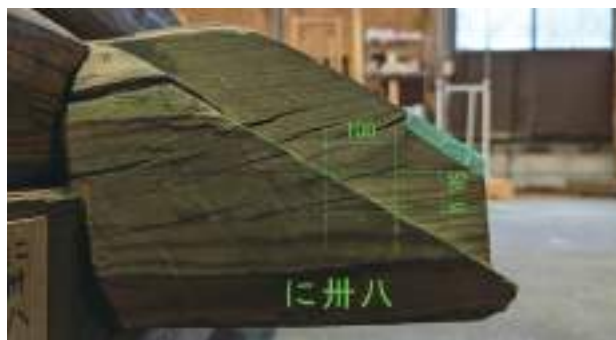
図 5-10 玄関棟力垂木勾配

施工中の部材調査の結果、垂木は1本おきに力垂木と呼ばれる材寸が少し大きい材料が使われていたが、この垂木と桁が接合する部分の勾配を調べると、多くが5.9寸から6.1寸の間であり、玄関棟の当初の屋根勾配は6寸の可能性があることが確認された。梁の先端に残る垂木の痕跡からも、当初はほぼ6寸であることが確認された。

このような「力垂木の勾配」「鼻隠しの高さ」の分析結果から、創建時の玄関棟の屋根勾配は6寸であると決定した。

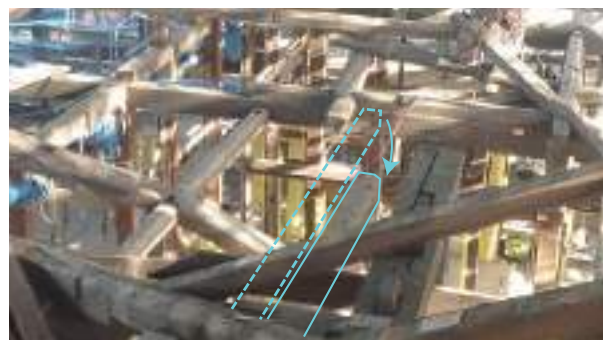
図 5-11 巢鴨棟解体時に確認された Y11 通り桁位置

の痕跡からは、当初と想定される客間棟の桁と垂木の痕跡が確認され、X21通りの桁材には客間棟からの棟束の痕跡が2カ所確認されるなど、客間棟の小屋組が移築時に改造されていたと推定された。

このことから、Y11通り（当初通り、客間北側廊下の南面）では、創建時には玄関部分の桁より低い位置に客間部分の桁が接続していたが、移築後には玄関部分と高さをあわせるため、高い位置に新たに桁を入れ、棟の位置を変更していたと確認された。釘跡が創建時と移築時の2回分あることから、近衛文麿居住期にこのような大がかりな改変をしたとは考えにくく、小屋組の改変は移築後に行われたものと考えられる。移築建物の解体時の写真からは、当初の桁の痕跡が確認できる。

このような痕跡の調査から、客間部分は棟の位置と桁高さを変えていたことが明らかとなった。このため今回は、設計を変更し創建時の小屋組に戻すこととした。ただし、廊下南側の軒高さを下げた場合の屋根は谷樋が複雑な形状となり、雨漏りが発生しやすいため、屋根面での雨水排水を改善し施工することとした。以下に、想定される当初の屋根と、移築後の屋根のイメージ図を添付している。

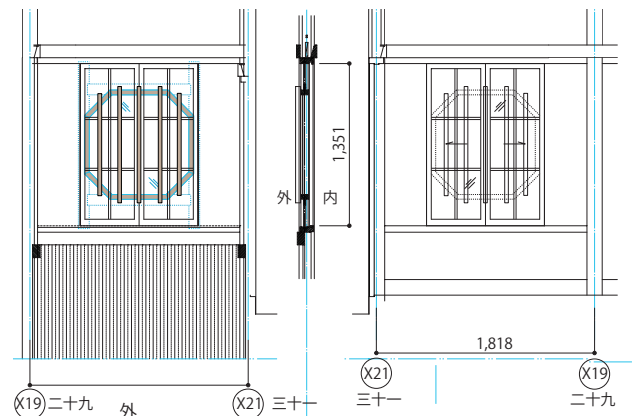
図 5-17 「り三十一」柱痕跡と八角窓想定図

その後、玄関棟の柱（X21-Y11、当初番付り三十一）の痕跡を確認した結果、窓の敷居・鴨居の痕跡および長押の痕跡が確認され、巢鴨棟各部の長押と高さが合っていたことがわかった。

このような調査結果から、内部側の窓高さを変更し、この窓の格子とあわせた位置に八角窓の端部をあわせた。

なお八角窓は中国や台湾などで外部面に設置されることがあるものの、住宅ではあまり事例がなく、当初の痕跡もないほか、創建時写真でも確認できなかった。また八角窓にガラスが嵌まっていたかどうか確認できなかったが、維持管理上の点から、八角窓内にはポリカーボネート板を嵌めることとした。

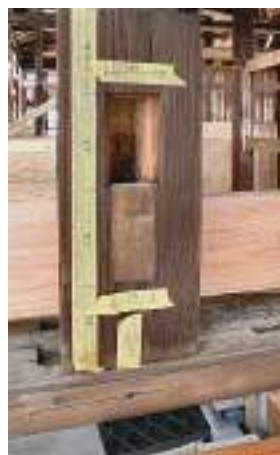
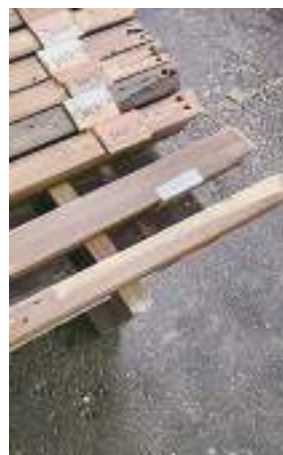
写真 5-3 旧女中部屋吊り束（左）、垂木写真（右）

しかし、北側窓上の吊り束を確認したところ、材料は台湾ヒノキ材であり、この位置に当初からあった材料であること、この材料に庇腕木痕跡が残っていたこと、現存する庇の材料は台湾ヒノキの良材が含まれていることから、この庇は創建時からのものであり、移築後は便所に接する部分を改修し再利用されていたものと考えられた。

昭和35年の図面資料しかなく、部材の番付等も確認できないため、部材が当初からこの場所にあったものかどうかの確証は得られなかったが、その他の調査の結果、北側の主屋の軒の出が短く、北側の窓が大きいため、雨が降り込みやすい状態であり、維持管理上も庇があったほうが有効であること、またほとんどの庇材料がそのまま使えることから、復元ではなく整備として新たにここに庇を設置することとした。

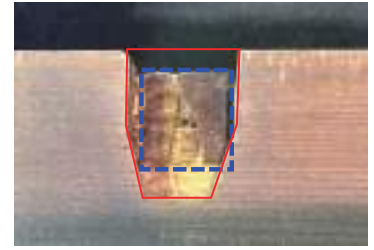
図 5-22 旧女中部屋天井 棹縁材の痕跡

旧女中部屋天井は、移築後に天井板が化粧合板となっていたため改変されているものと想定していたが、廻縁材は二重となっており、上段のみ台湾ヒノキ材で、当初の棹縁の痕跡が残されていた。移築後は面取のある棹縁材であったが、当初は角型の棹縁であったと想定される。

このような痕跡から、女中部屋（使用人の部屋）であったため、廻縁一段、角形の棹縁材であったが、移築後に二人部屋とした際、部屋の格を少し上げるため、天井の納まりを変更したと想定した。

今回は創建時から移築前の状態に戻すため、廻縁は一段とし、棹縁および天井材は新規材とし、痕跡にあわせて復元した。

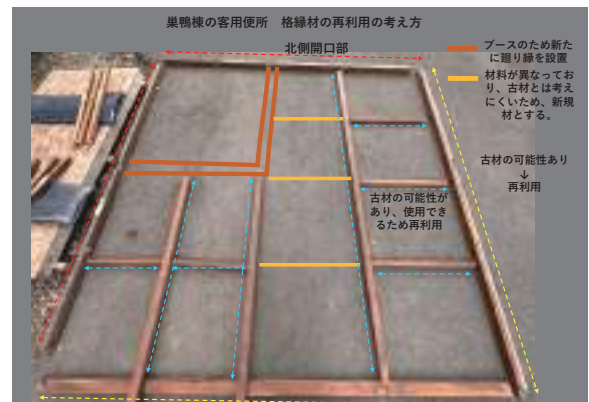
図 5-23 来客用手洗 古材区分と再利用

来客用手洗は、柱調査の結果、洋風便器のあるスペースは天井まで壁がある個室となっていたことが確認された。この場所は移築後に一室として使われていたが、棹縁天井の割付は個室がある状態に近く、天井材は化粧合板となっており、廻縁および棹縁材は新規材が混在していた。このため移築後に一部を改変し再利用していたと想定された。このため、天井材は明らかに新規材であるもの以外は再利用し、不足する材料を追加して設置した。また個室部分の天井材は確定できないが、移築後に玄関南側に増築されていたトイレの天井材が古材であり、割付が近く、良材であったことから再利用することとした。客間天井については、「第7章 第2節（11）左官工事」の項に記載した。

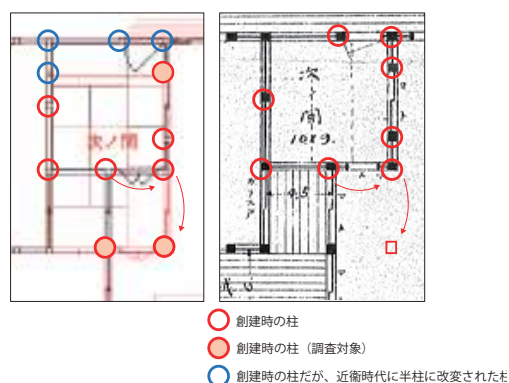
図 5-25 次ノ間の柱の移動と転用状況

柱部材調査では、北側に床の間が作られ、北側の柱は全面に漆喰が塗り回されていた。床の間西側の柱はタイヒのため当初材と推定されたが、半柱に加工され、北側を何らかの目的で2.5尺ほどの奥行きの床の間とするために設置されていた。

柱と小屋組材については、部材の番付から当初の部材をそのまま移動し再利用していたことが確認された。「次ノ間」の桁高さは低く、天井材は桁に直接設置されていたが、現存する格天井は文麿居住期に拡張された際に設置され、この天井を設置する際に当初の痕跡が失われていたため、当初の天井材の痕跡や高さなどは確認できなかった。桁の側面には他に明確な痕跡はなかったため、およそ現在と同じ高さに当初の天井が設置されていたものと想定される。

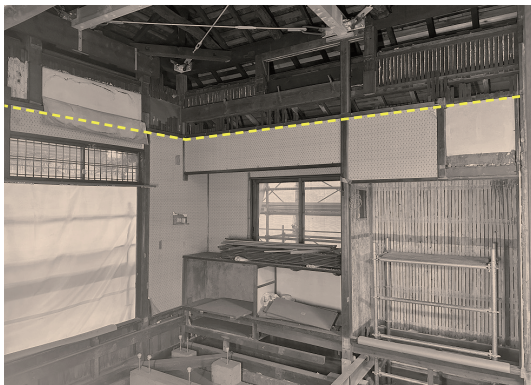
図 5-27 寝室解体時写真 点線は近衛文麿居住期の天井位置

「寝室」は、創建時は洋室であったが、近衛文麿居住期に和室に改造する際、天井面から下の柱が切断され、内部側に新たな化粧柱が設置されていたため、創建時の「寝室」の全容は確定できなかった。

創建時の「寝室」は柱が天井上で切断され、窓高さや北側の洗面所まわりの詳細が不明なため、展開図は作成できなかった。解体の結果、南側と東側に創建時の壁紙が残されていたことから、現在の天井高さ付近で創建時の柱を切断したと想定される。また床下地は創建時と想定されるコルク床がそのまま残っていたことから、高さは大きく変わっていないことも判明した。

このことから、残された柱上部の高さと文麿居住期の天井高さを合わせ、創建時の天井高さは約11尺(3,030mm)と想定した。

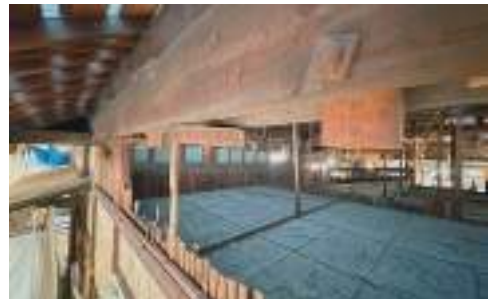
写真 5-9 書斎 当初の桁と下端の補強梁

なお南側の出窓部分は、当初の柱が窓上で切断され、上部は挟み梁で補強されていたため、切妻造の出窓の高さや詳細な形状などは確認できなかった。今回は創建時の図面と現状の調査、わずかに確認できる外観の古写真などをもとに、「書斎」の創建時の推定復元図および創建時の南側立面図を作成した。
