## 第6章 現状変更

荻外荘の建物部分は、平成28（2016）年3月1日付で国史跡の指定を受けた「荻外荘（近衛文麿旧宅）」を構成する重要な要素である。この建物は、昭和2（1927）年に入澤達吉の別邸として建築され、昭和12（1937）年に近衛文麿に譲渡、昭和18（1943）年頃には「書斎」「寝室」「玄関」などが改修されている。昭和35（1960）年に「応接室」や「客間」を含む東側半分が豊島区巣鴨へ移築された。

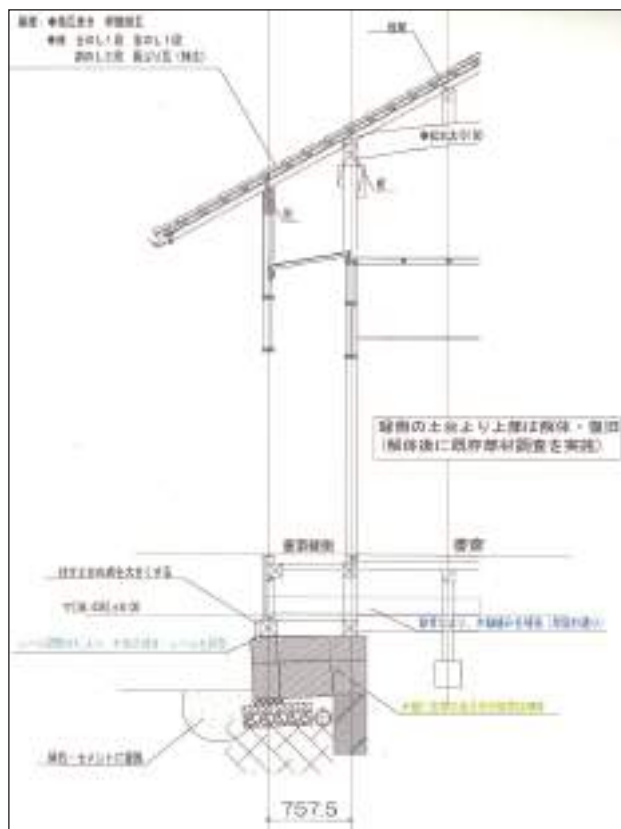
図 6-1 書斎縁側での沈下対策

地盤沈下により「書斎」縁側の基礎が南側へとずれていることが確認されたため、該当箇所に沈下対策を講じた。

地中状況を確認するため「書斎」縁側下を試掘したところ、地中に陶管が良好な形で残存していたことが判明した。そのため、陶管を現地保存し回避する形で、これ以上の沈下を防ぐために、「書斎」縁側下にセメント系土壌置換材を注入する土壌置換工事を実施した。

工事内容の詳細は、「第7章 復元工事 第2節（5）地盤改良工事」を、工事図面は「図6-1」を参照されたい。
