## 5. コンクリート鉄筋工事

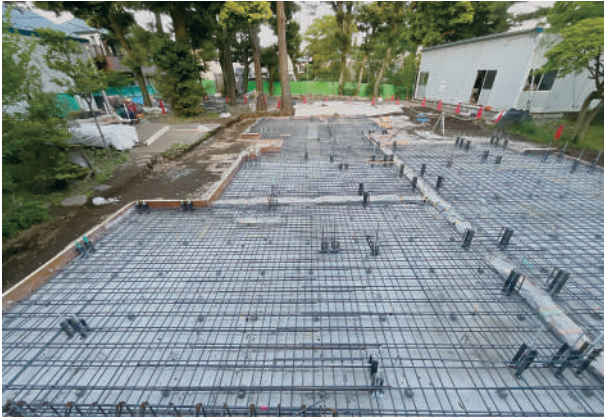
1 巣鴨棟耐圧板配筋完了

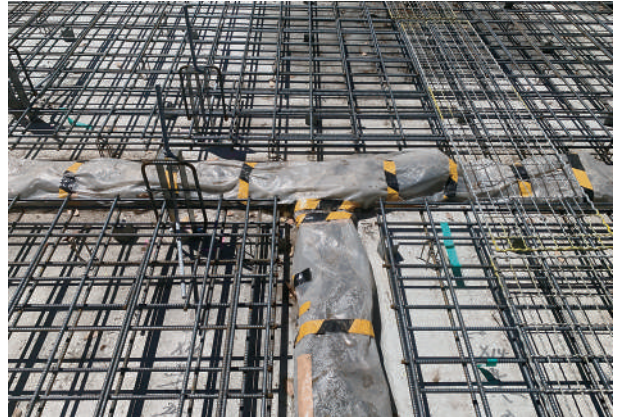
2 遺構突出部の保護と配筋

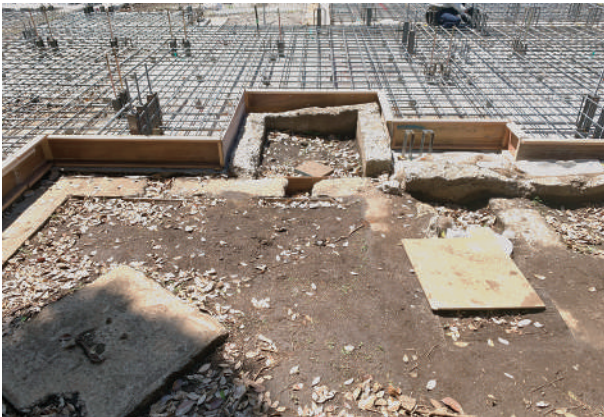
3 基礎遺構内側への耐圧板施工状況

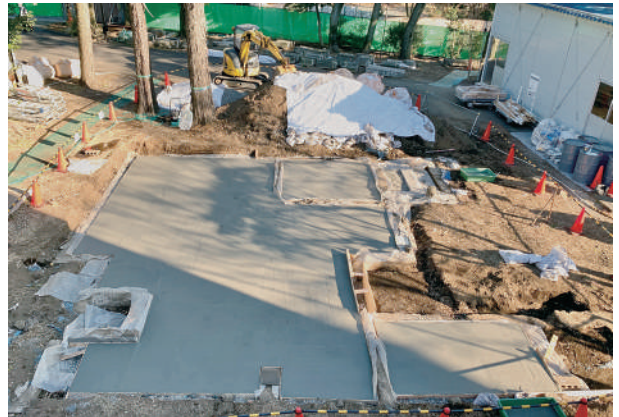
4 巣鴨棟耐圧板コンクリート基礎打設後

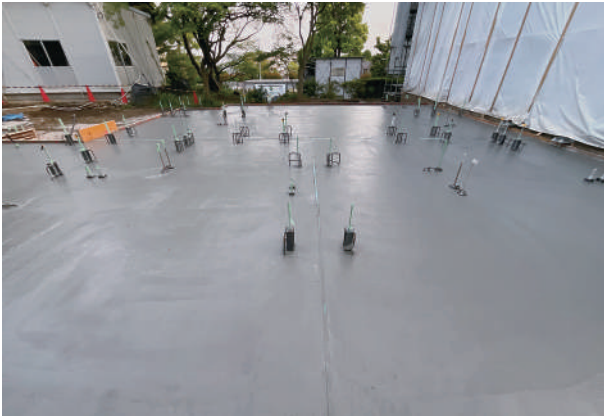
5 耐圧板設置と遺構突出部の伸縮目地

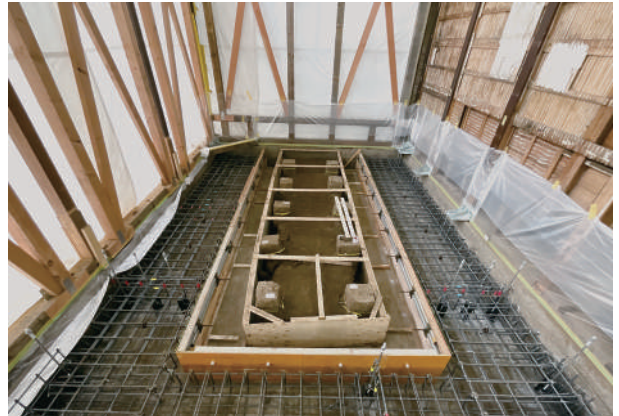
6 食堂内基礎配筋状況

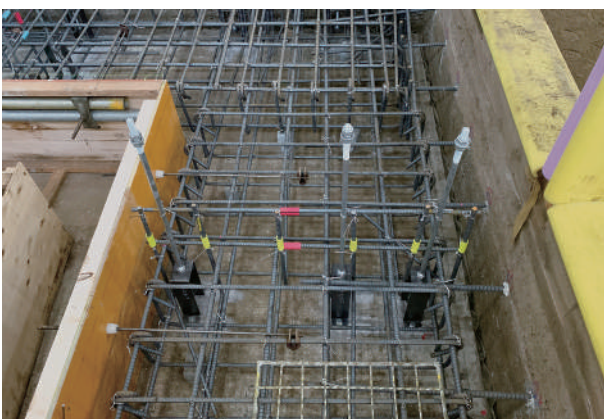
7 食堂内既存基礎への差筋アンカー施工状況

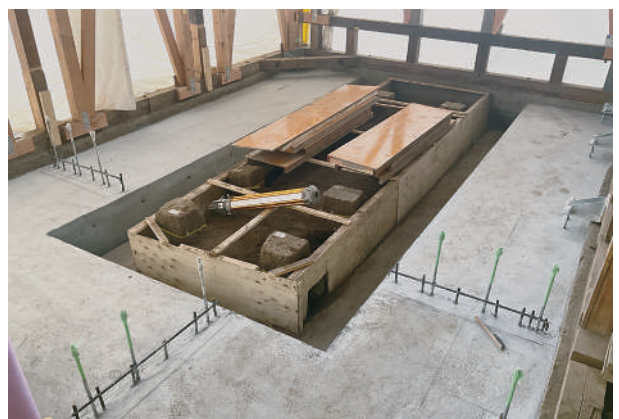
8 食堂内基礎コンクリート

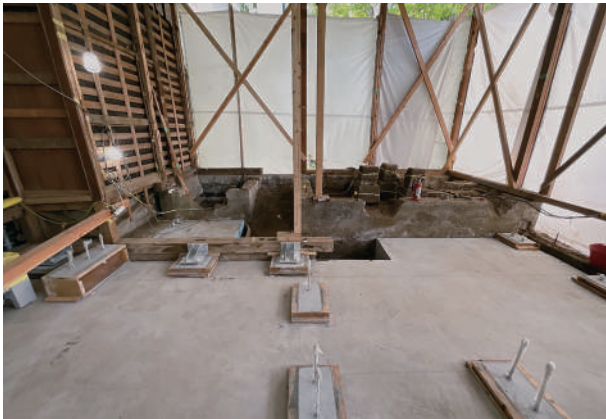
9 屋内の基礎と創建時浴槽及びトイレ遺構

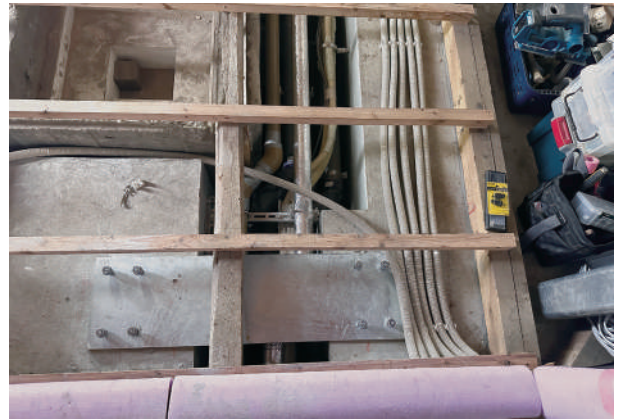
10 別棟 設備配管スリーブ設置に伴う補強プレート

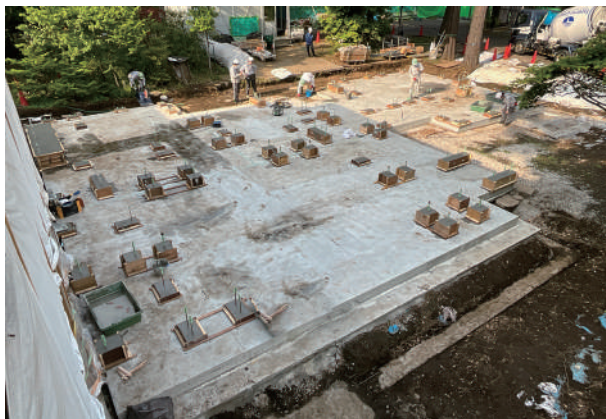
11 巣鴨棟 耐圧板上の基礎立ち上がり施工状況

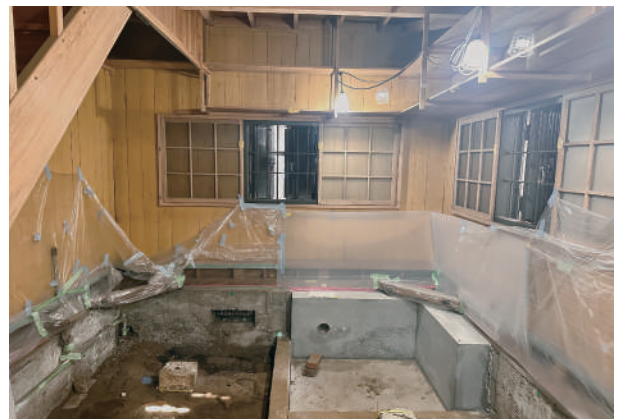
12 蔵の補強基礎施工状況

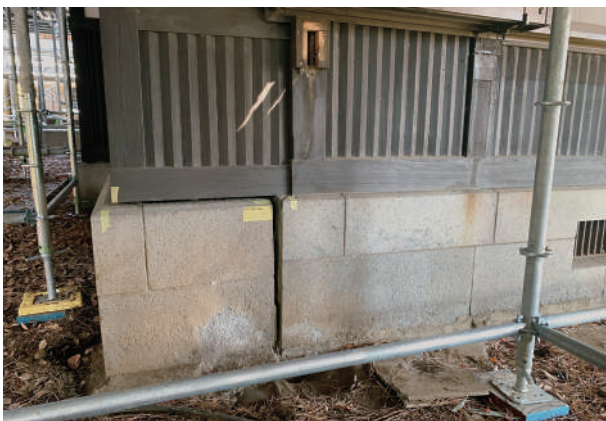
1 寝室西側施工前

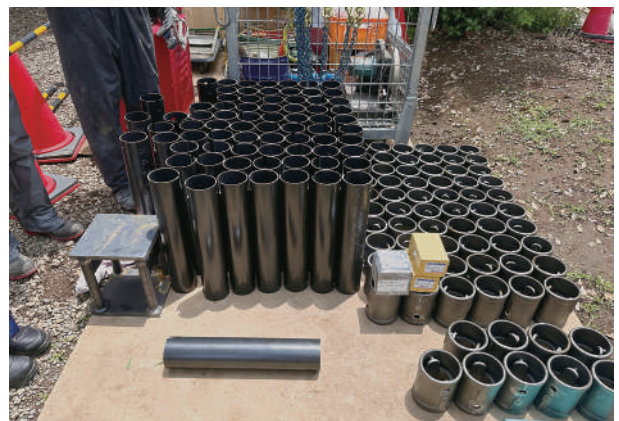
2 地盤改良用小口径杭

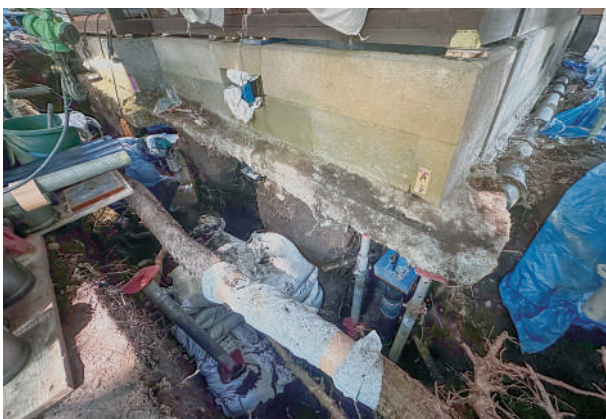
3 寝室西側掘削状況

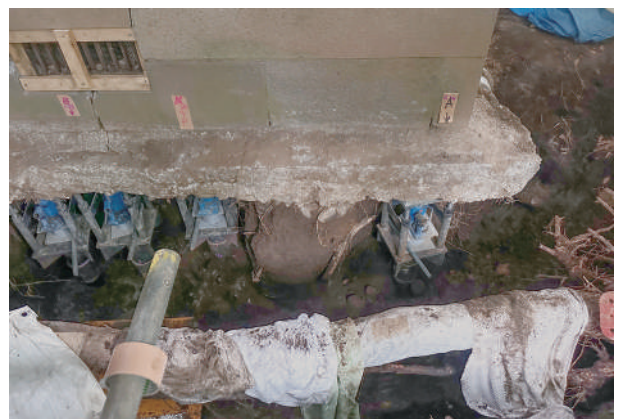
4 杭のジャッキアップ状況

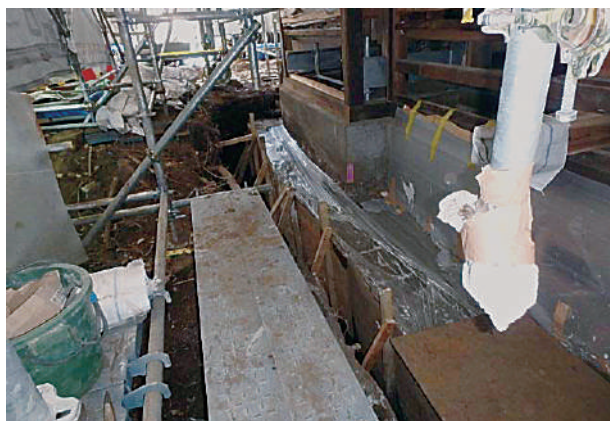
5 寝室西側改良土埋め戻し状況

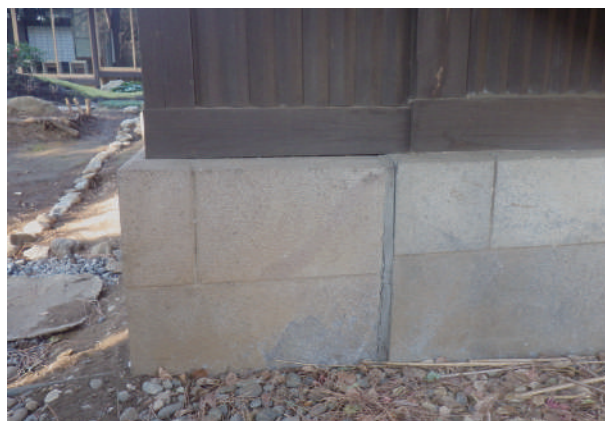
6 施工完了後

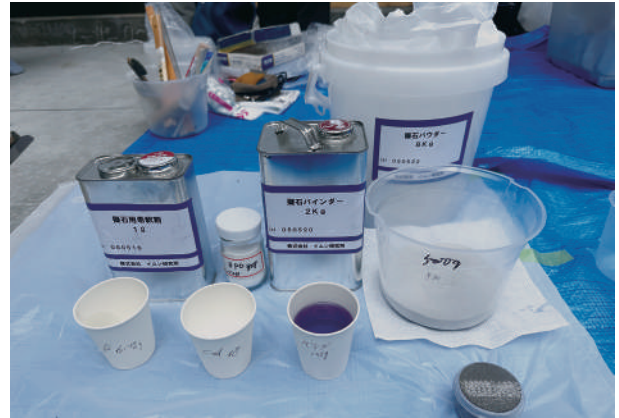
8 擬石補修材料

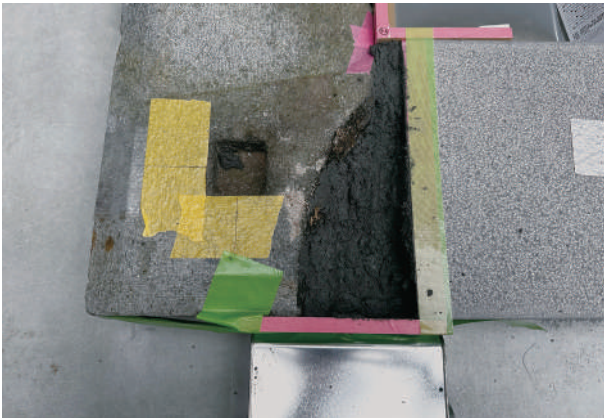
9 擬石補修状況

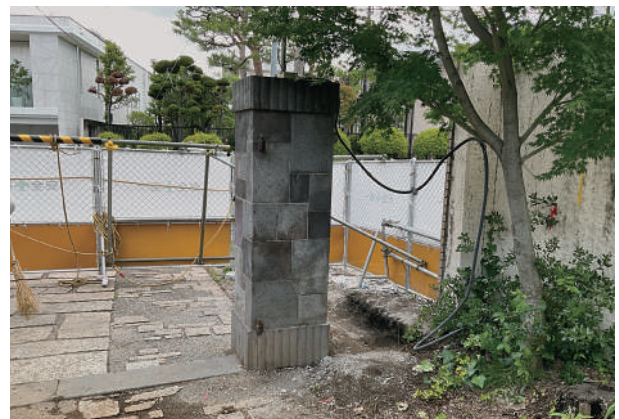
14 正門袖壁解体後

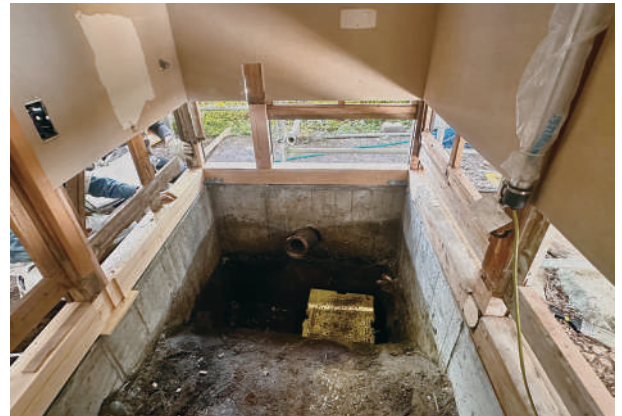
22 別棟トイレ土台入替状況

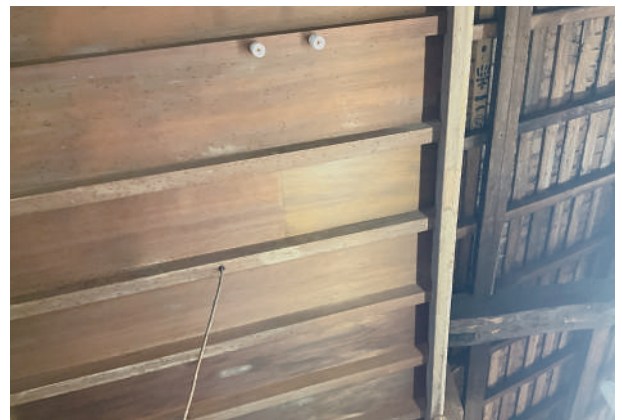
24 廊下3化粧天井補修状況

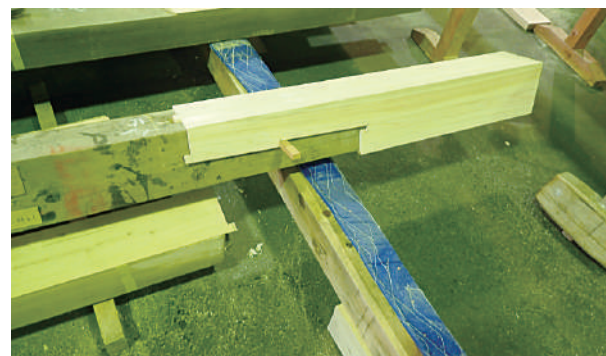
31 柱根接ぎ補修

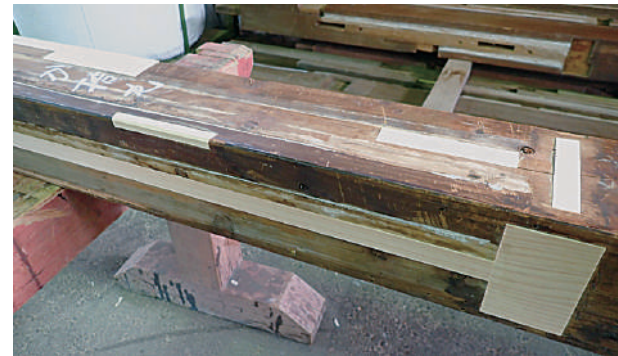
32 柱埋木補修

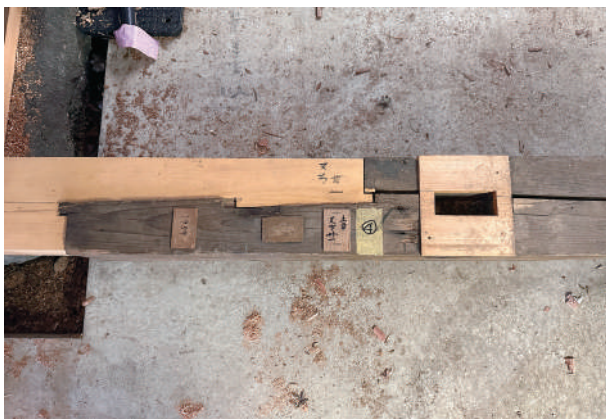
33 土台補修

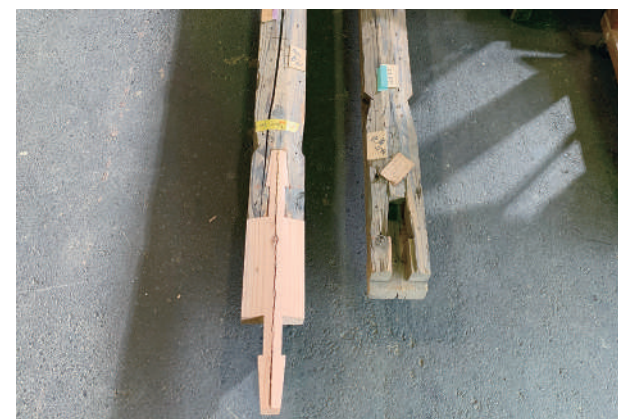
34 隅木補修
