外環道の進捗状況について

外環道の進捗状況等について、下記のとおり報告いたします。

外環道工事進捗状況

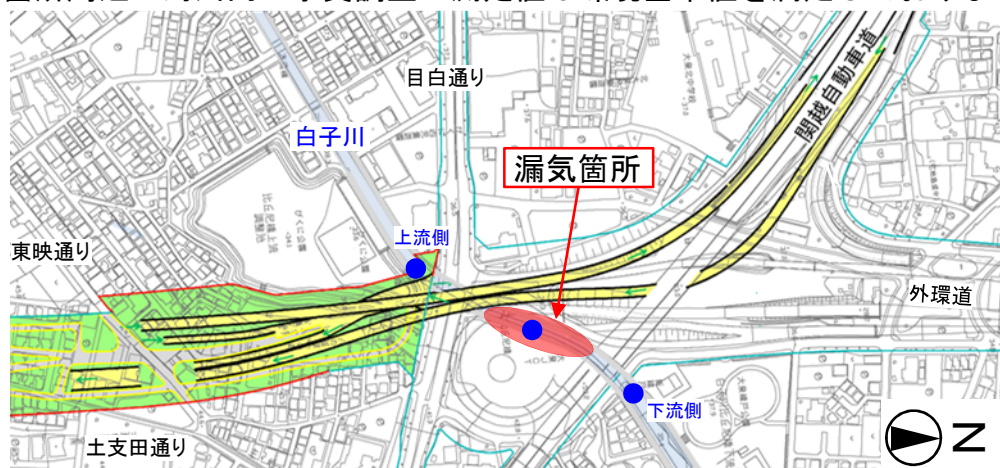
● 水質調査試料採取

調査結果(河川内の水質調査)

○漏気箇所周辺の河川内の水質調査の測定値は環境基準値を満足しております。

○ その他調査項目の陰イオン界面活性剤は、水道水質基準の0.2mg/L以下を下回っており、起泡材溶液自体は漏出していないことを有識者に確認しております。

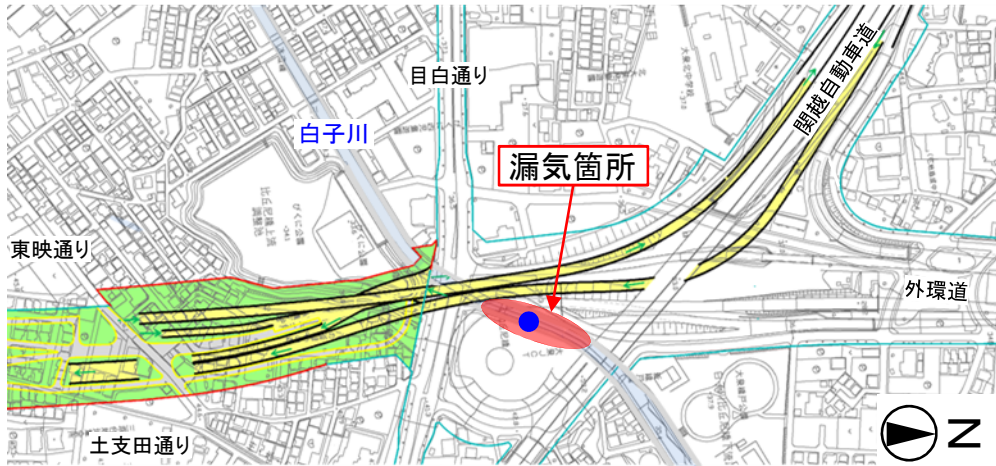
● 気体試料採取

調査結果(気体の成分調査)

○漏気箇所周辺の気体の成分調査の測定値は、基準値を満足しています。

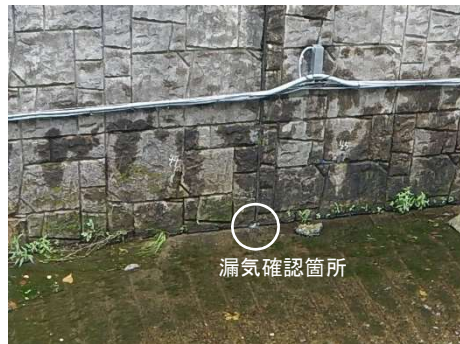
漏気状況

白子川護岸の水抜き孔や目地を通じ発生

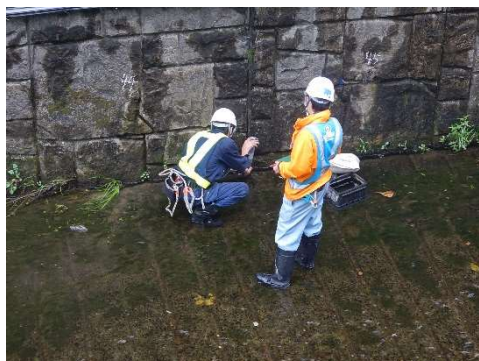
気体採取状況

漏気箇所

○参考として簡易測定を実施し、気泡自体の空気成分の酸素濃度が7.3~20.9%、水面直上では20.6~20.9%でした。漏気している空気量は大気に比して微量であり希釈されるため、周辺環境に影響ありません。
