阿佐ヶ谷駅北東地区土地区画整理事業

自然環境保全実施計画書

(大径木)

令和5年3月

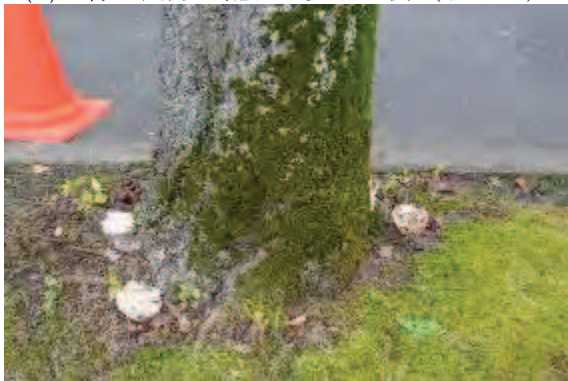
(3)顕著な病害の例 (ベッコウタケが発生し、幹内部が腐朽していることを示している。)

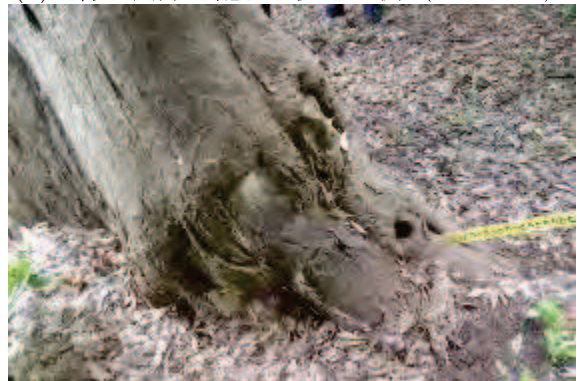
(4)太根に空洞が発生している例

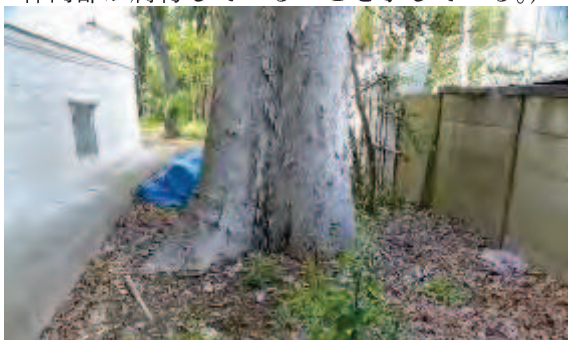
(5)建築物や舗装部などに近接しており、移植のための根鉢が確保できない例
