阿佐ヶ谷駅北東地区土地区画整理事業

自然環境保全実施計画書

(大径木)

令和3年2月

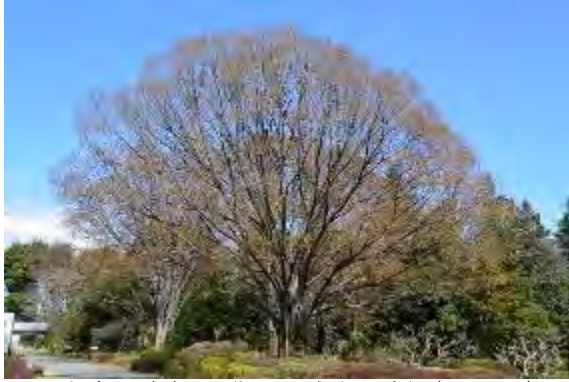
(1)生育が良好で乱れが少ない例 (ケヤキ)

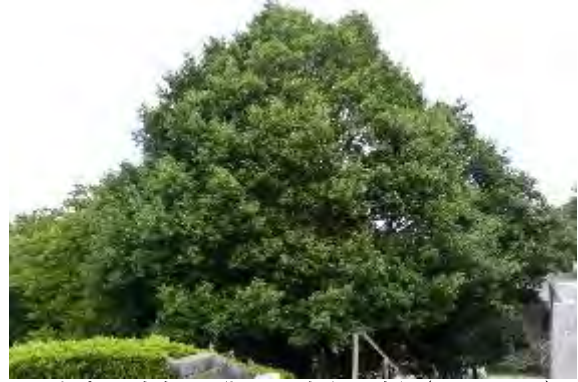
(2)生育が良好で乱れが少ない例 (シラカシ)

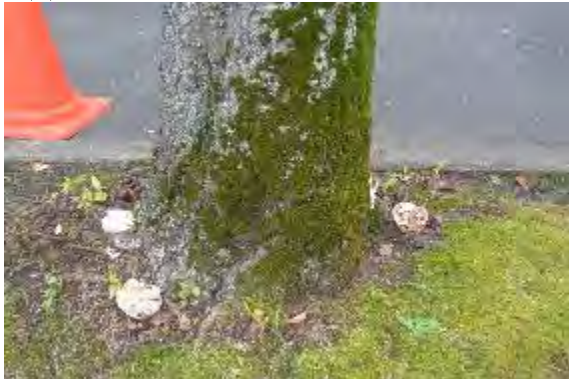
(3)顕著な病害の例 (ベッコウタケが発生し、幹内部が腐朽していることを示している。)

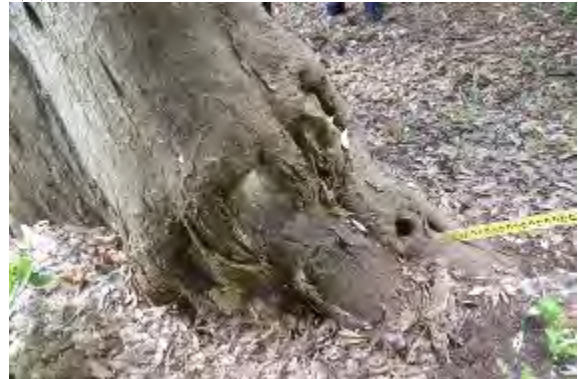
(4)太根に空洞が発生している例

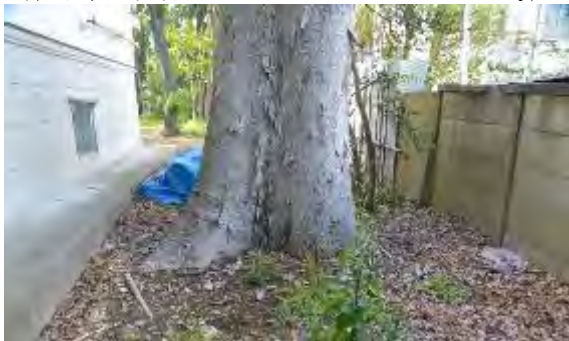
(5)建築物や舗装部などに近接しており、移植のための根鉢が確保できない例

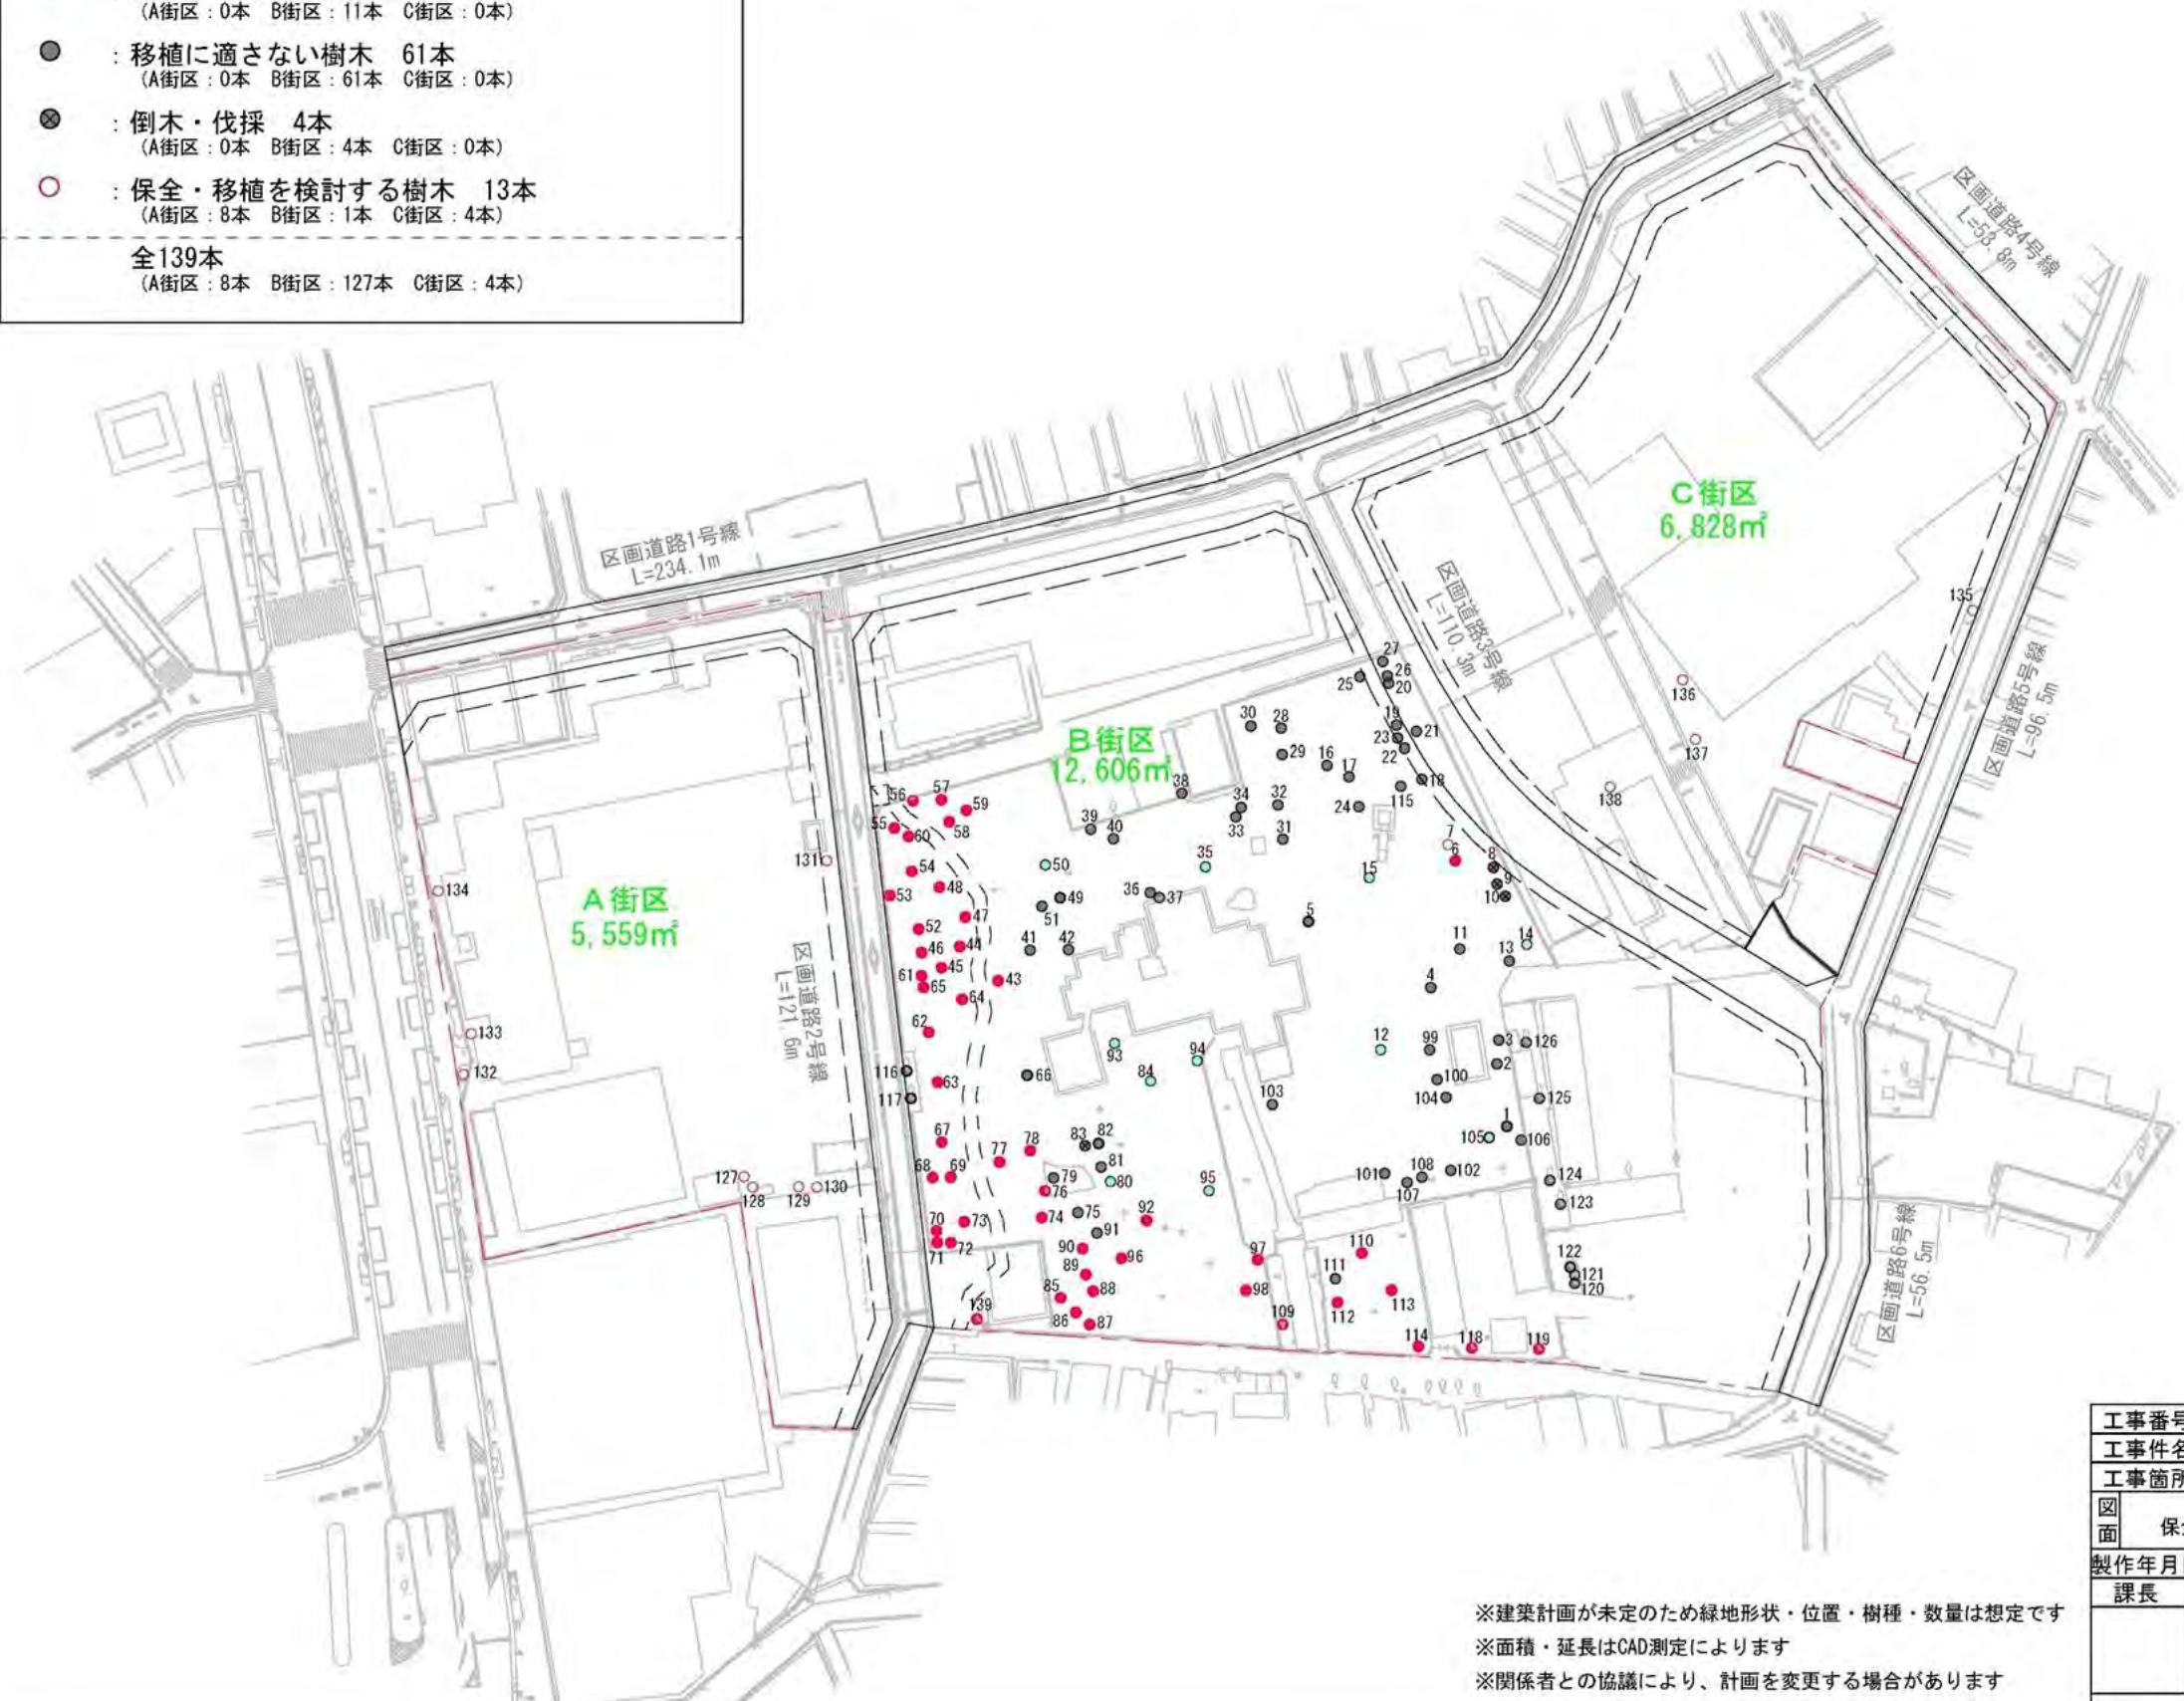
図 1-3-1 保全及び移植前の大径木の位置

- : 保存する樹木 50本
(A街区: 0本 B街区: 50本 C街区: 0本)
 - : 移植が可能な樹木 11本
(A街区: 0本 B街区: 11本 C街区: 0本)
 - : 移植に適さない樹木 61本
(A街区: 0本 B街区: 61本 C街区: 0本)
 - ⊗ : 倒木・伐採 4本
(A街区: 0本 B街区: 4本 C街区: 0本)
 - : 保全・移植を検討する樹木 13本
(A街区: 8本 B街区: 1本 C街区: 4本)
-
- 全139本
(A街区: 8本 B街区: 127本 C街区: 4本)

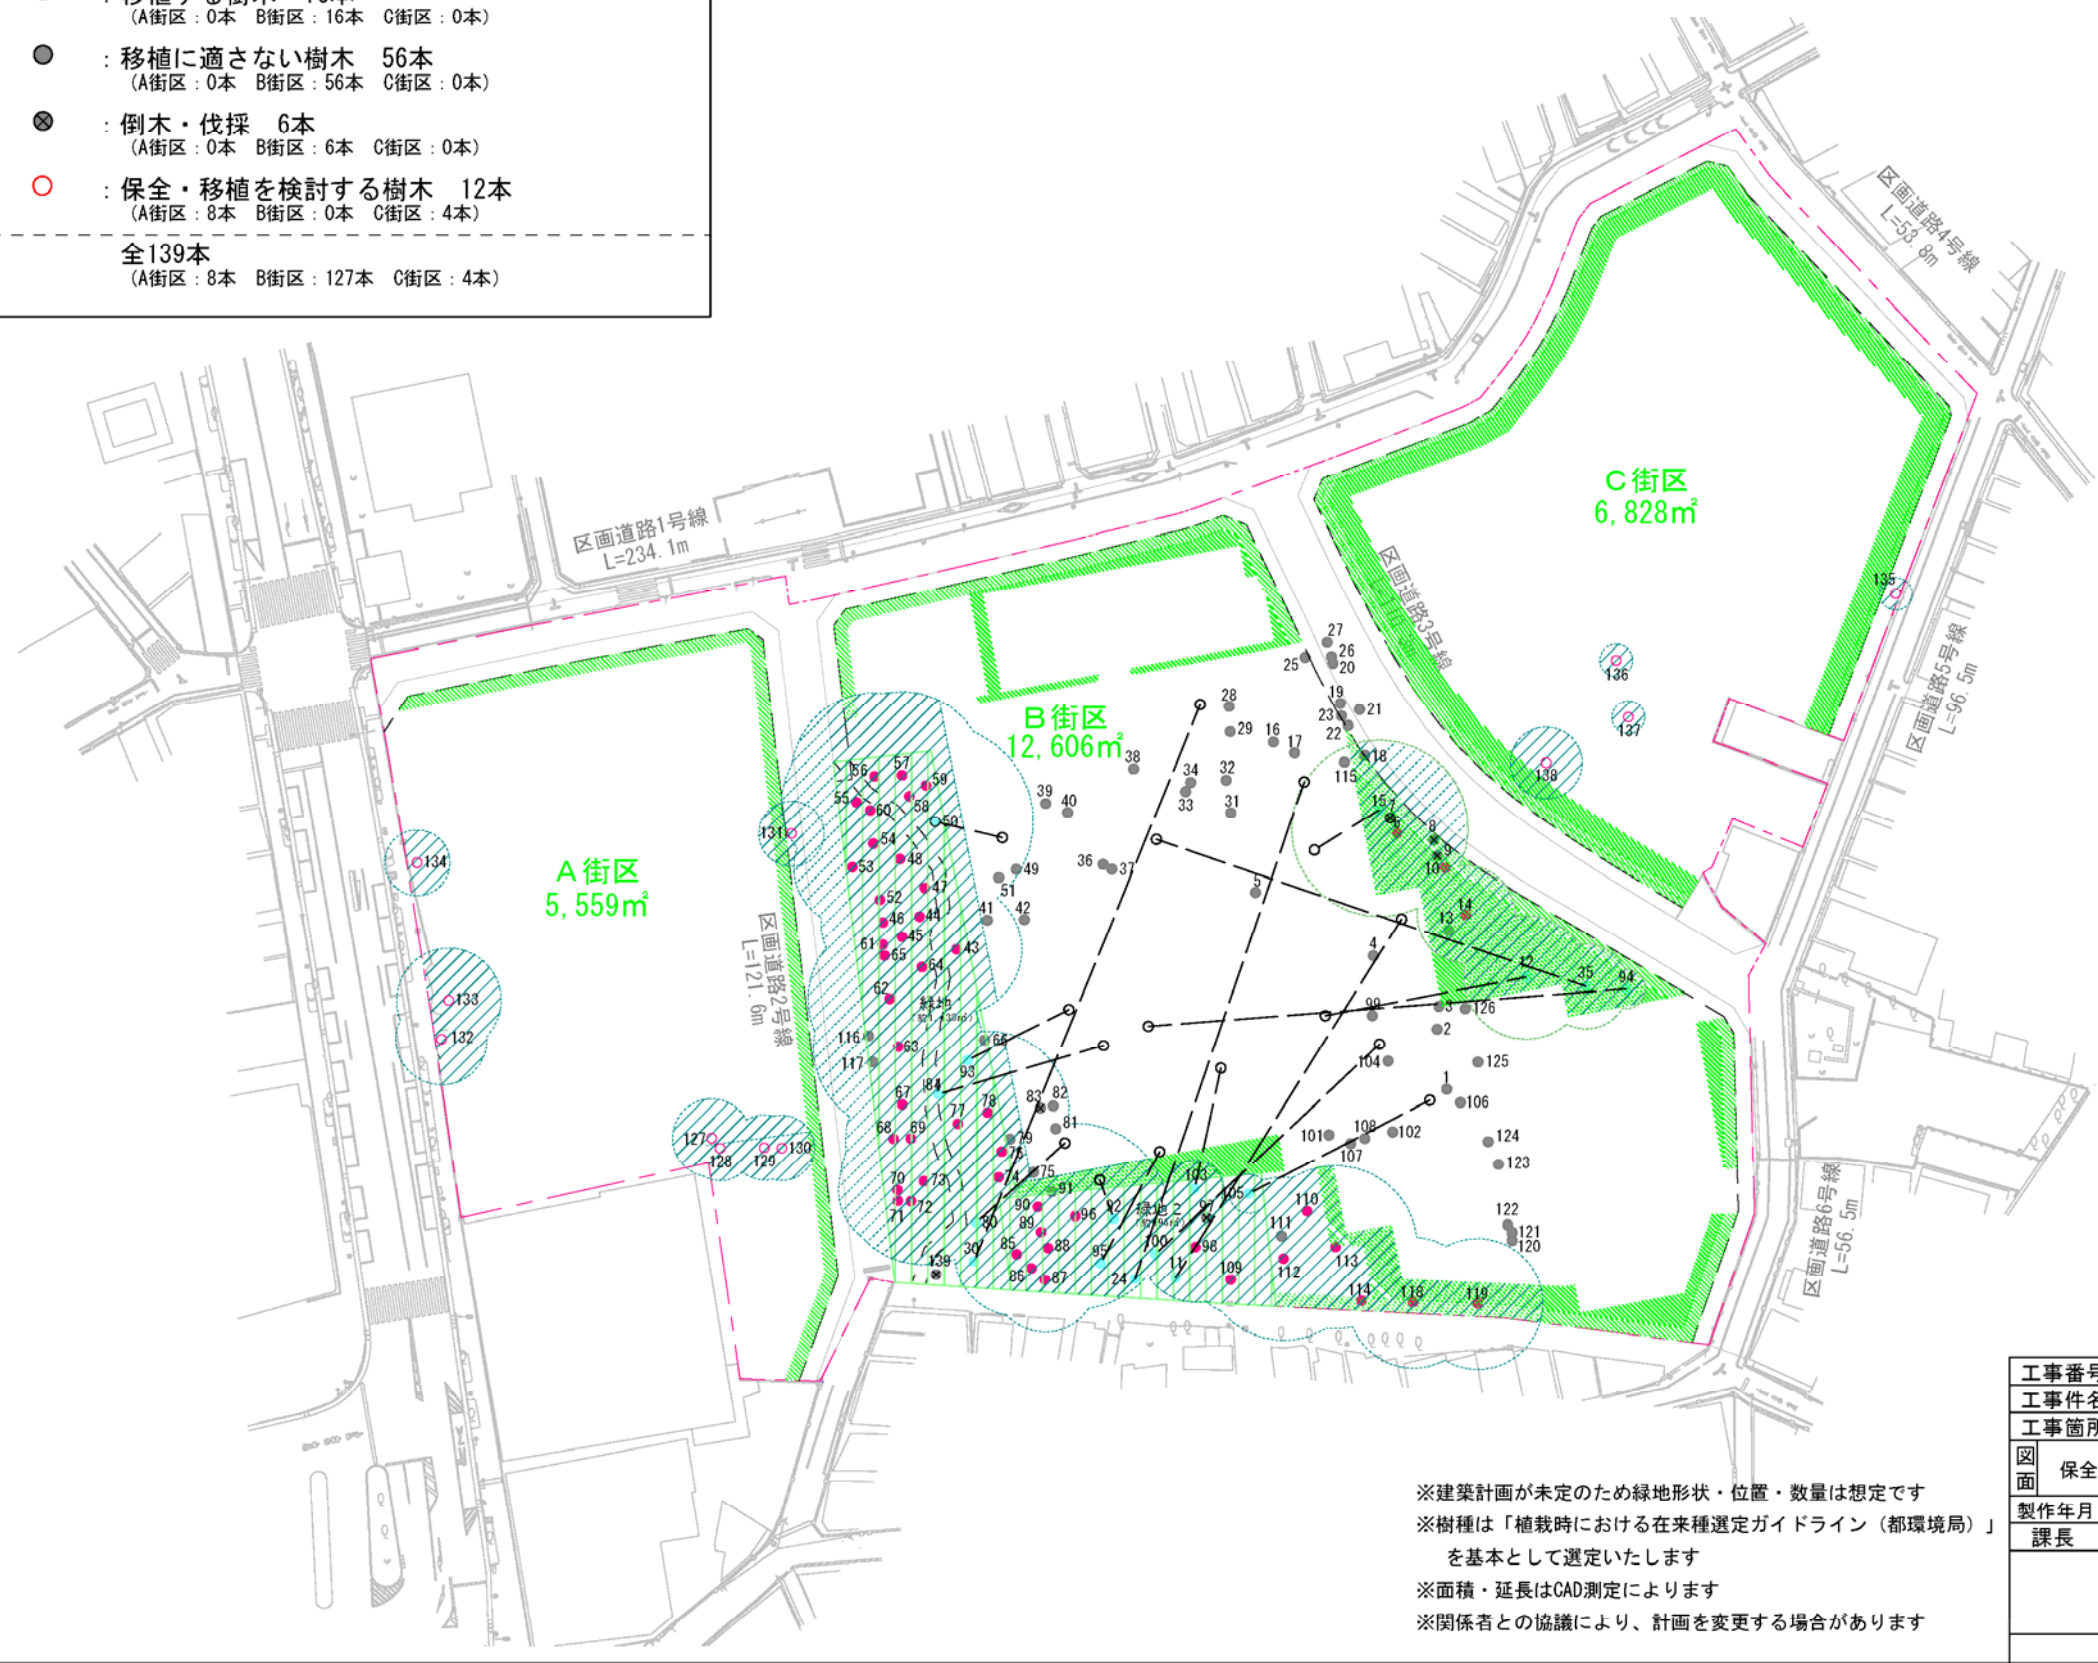
図 2-1-2 保全及び移植後の大径木の位置

- : 保存する樹木 49本
(A街区: 0本 B街区: 49本 C街区: 0本)
 - : 移植する樹木 16本
(A街区: 0本 B街区: 16本 C街区: 0本)
 - : 移植に適さない樹木 56本
(A街区: 0本 B街区: 56本 C街区: 0本)
 - ⊗ : 倒木・伐採 6本
(A街区: 0本 B街区: 6本 C街区: 0本)
 - : 保全・移植を検討する樹木 12本
(A街区: 8本 B街区: 0本 C街区: 4本)
-
- 全139本
(A街区: 8本 B街区: 127本 C街区: 4本)

No. 7、No. 97 及び No. 139 は、樹木の日常管理の中で樹木医の所見を踏まえ、倒木等による第三者被害が発生する恐れがあるため、伐採するものである。

No. 7 …腐朽空洞のある幹や根元は樹体を支える構造的強度に欠陥があるため。

No. 97 …下草刈りを行ったところ、地際が腐朽しており、幹周に著しい損傷があり、倒木する恐れがあるため。

No. 139…幹の 2/3 程度が枯れ、倒木の恐れがあるため。

No. 10 は、現地精査した結果、建築計画に配慮することで、残置が可能となり、保全するものである。
