医政安発 0627 第 1 号
医薬安発 0627 第 1 号
令和 6 年 6 月 27 日

医療事故情報収集等事業第 77 回報告書の公表について

医療事故情報収集等事業 第77回報告書のご案内

【1】無線式心電図モニタの送受信機に関連した事例（第38回報告書）

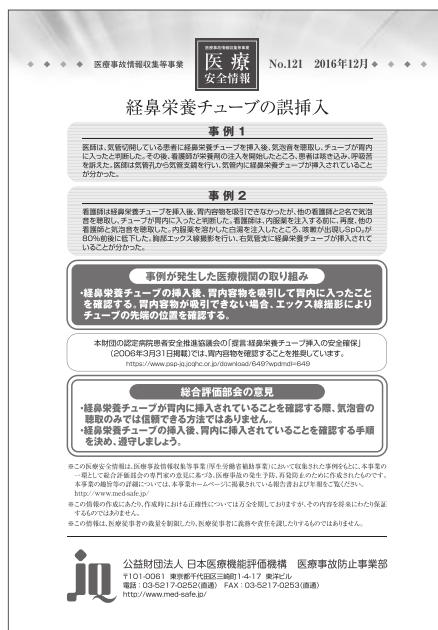
図表Ⅳ-2-2 医療安全情報No.121「経鼻栄養チューブの誤挿入」

第43回報告書（2015年9月公表）の分析テーマとして「胃管の誤挿入に関連した事例」を取り上げ、胃管挿入後の確認方法や、挿入した胃管について分析した。その後、医療安全情報No.121「経鼻栄養チューブの誤挿入」（2016年12月提供）では、経鼻栄養チューブを挿入後、気泡音の聴取のみで胃内に入ったと判断したが、実際には気道に誤挿入されていた事例について注意喚起を行った。
