外環道の進捗状況について

東京外かく環状道路(関越～東名)
大泉JCT付近及びシールドトンネル工事の状況等をお知らせする
オープンハウスの資料

大泉側本線シールドトンネル工事の概要

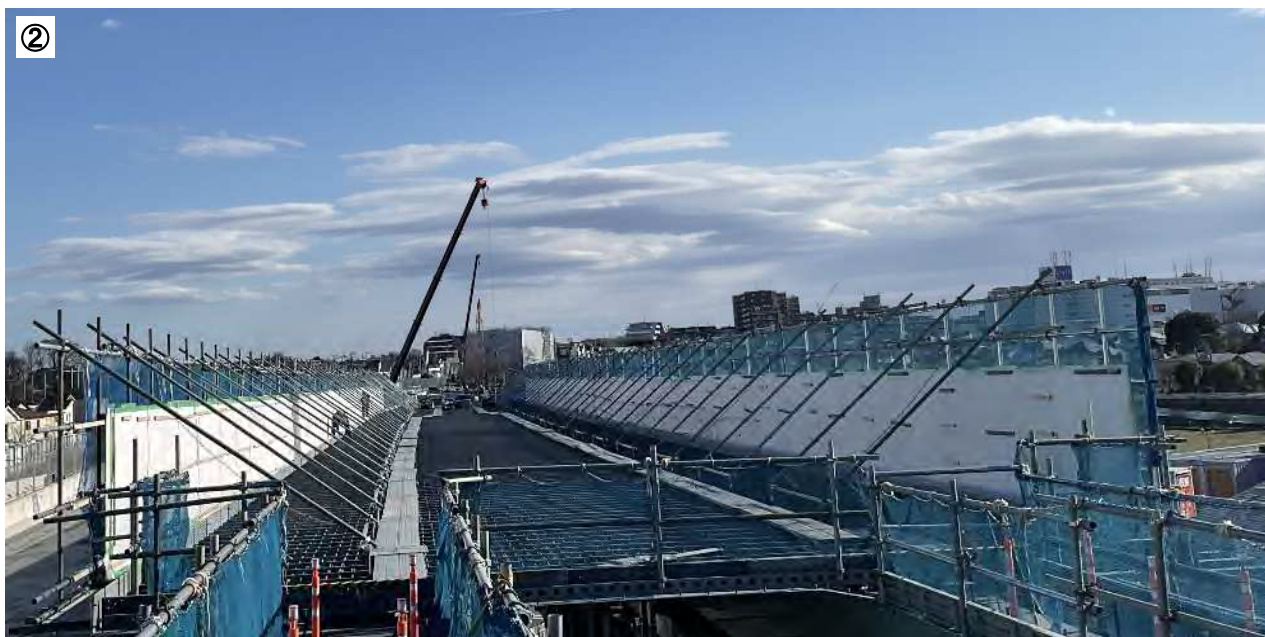
床版施工状況写真

橋りょう上部の鉄筋コンクリート製床版の工事状況
(令和6年2月)

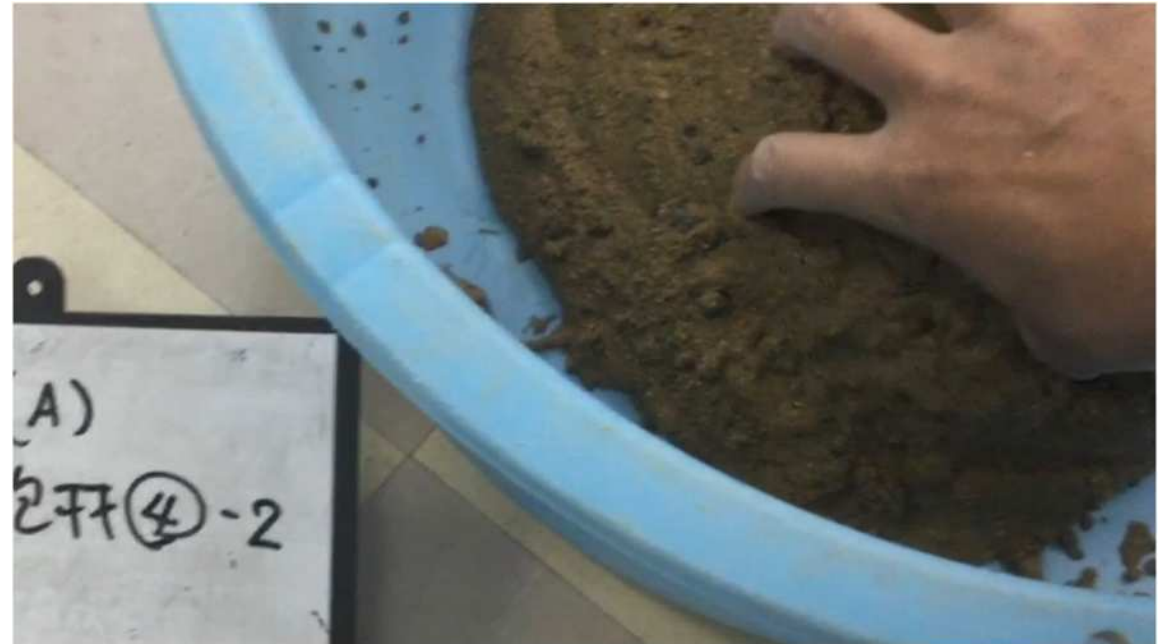
塑性流動性あり

- ・良い固さ
- ・まとまり

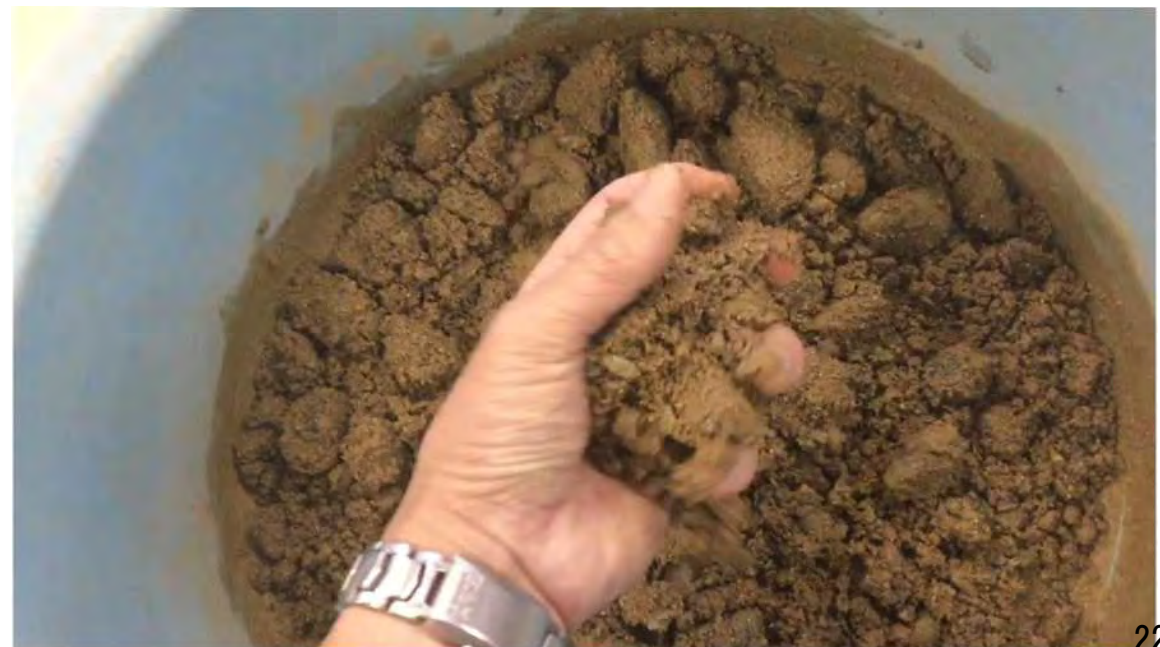
塑性流動性なし

- ・固すぎる
(柔らかすぎてもだめ)
- ・まとまりがない

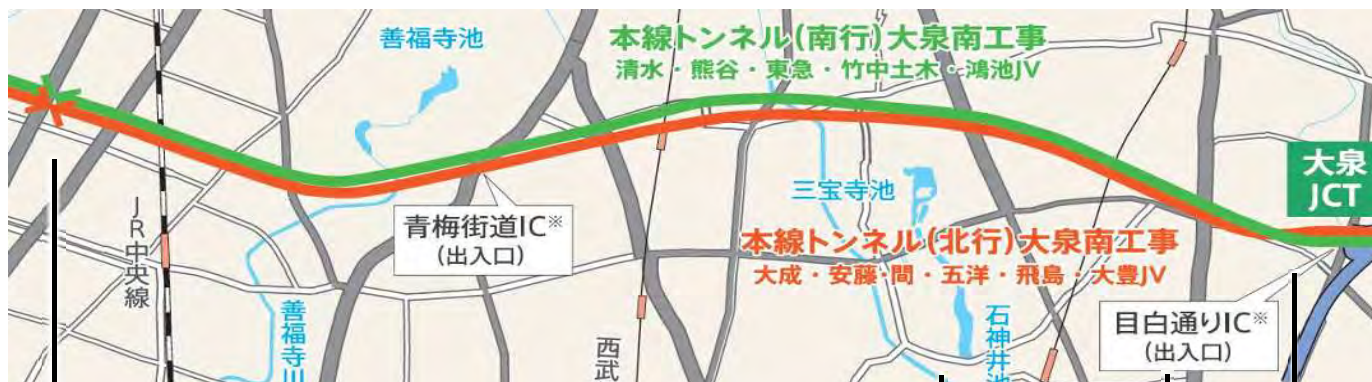
■ 添加材使用計画・実績図

- 気泡材、鉍物系添加材を常に使用可能な状態にしています。
- 大泉側本線(南行)は、掘進状況に適した鉍物系添加材を使用し、土の締め固めを生じさせることなく、掘進を行っています。
- カッター回転不能となる事象は、発生していません。

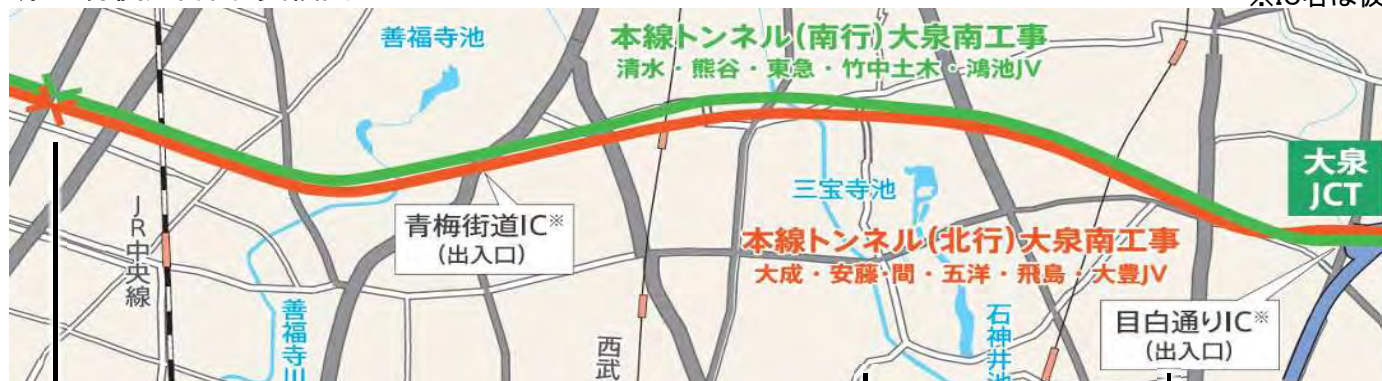
<添加材使用計画・実績図>

- 気泡材、鉍物系添加材を常に使用可能な状態にしています。
- 大泉側本線(北行)は、掘進状況に適した鉍物系添加材および気泡材を使用し、土の締め固めを生じさせることなく、掘進を行っています。
- カッター回転不能となる事象は、発生していません。

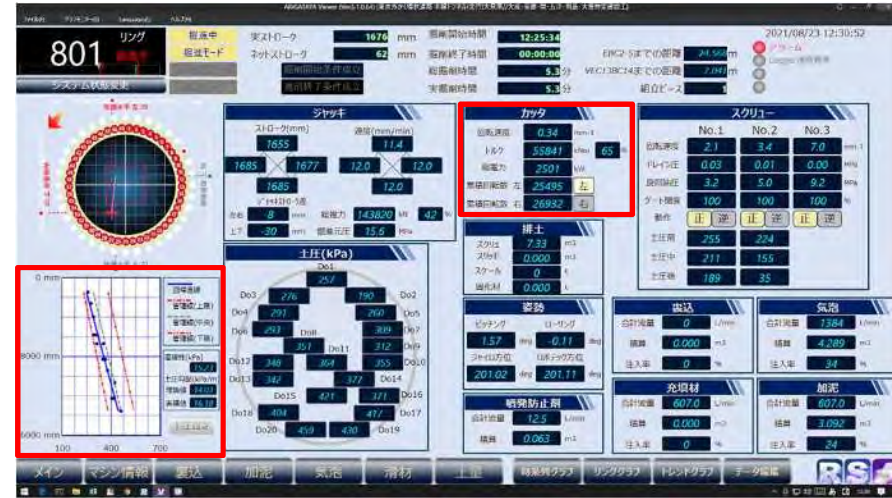
チャンバー内圧力勾配の確認

- カッタートルク※¹、チャンバー内圧力勾配※²等の状況をリアルタイムで監視する設備を搭載しています。

- ※¹ カッタートルク : マシン先端の地山面を掘削するのに必要なカッターの回転力
- ※² チャンバー内圧力勾配 : カッターヘッドと隔壁との間の土砂を充填させる空間内に生じた鉛直方向の圧力変化量
