視覚障害の移動を考える

中央大学研究開発機構

秋山哲男

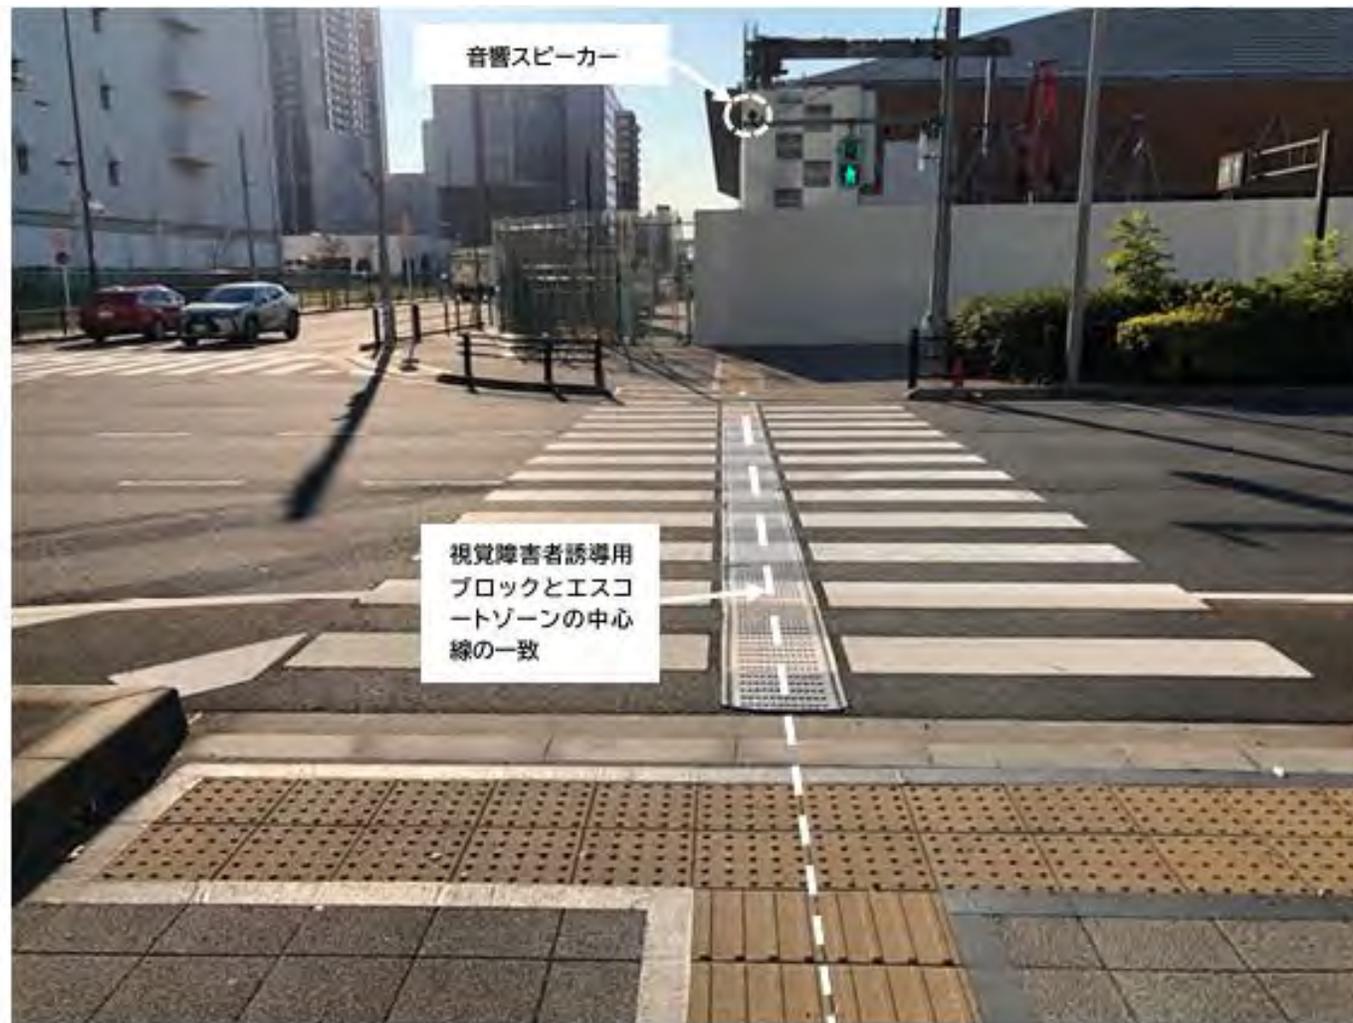
写真 1-2-1 視覚障害者誘導用ブロックとエスコートゾーン、音響スピーカーの位置を一致させている事例

- ①視覚障害者誘導用
ブロック
- ②横断歩道 上のエスコ
ートゾーンの
中心線を一致するように
敷設する

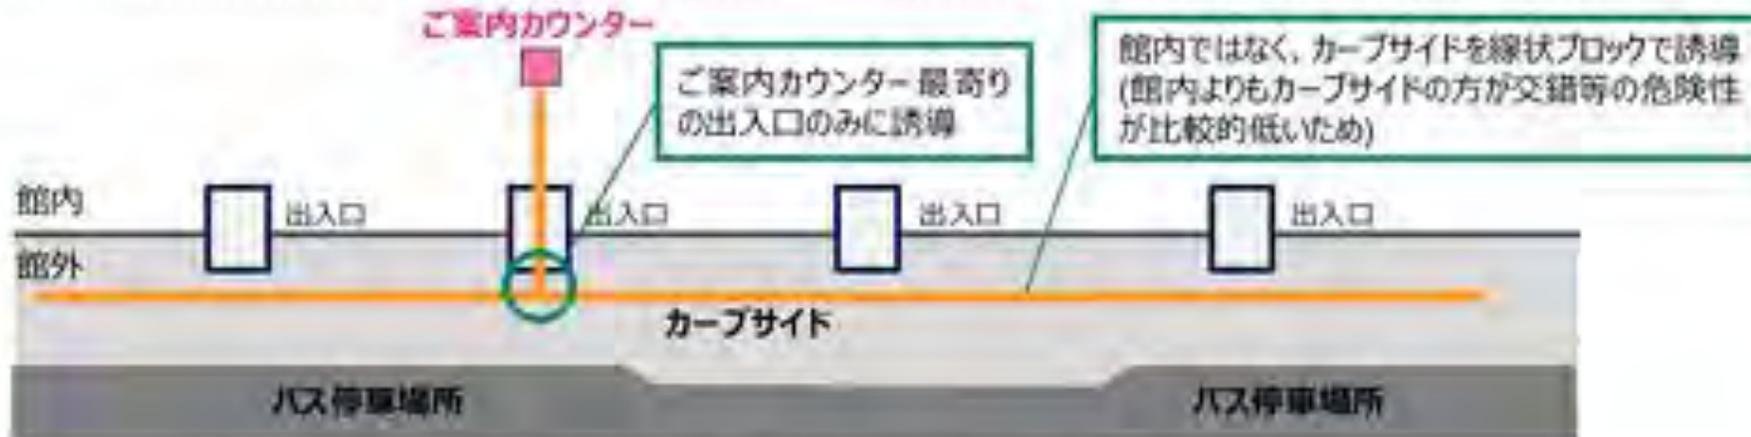
図 1-2-13 視覚障害者誘導用ブロックの改修

カーブサイドから
ご案内カウンター
まで、極力分岐・
合流がないように
視覚障害者誘導用
ブロックを敷設
した。

<出発カーブサイドの例>

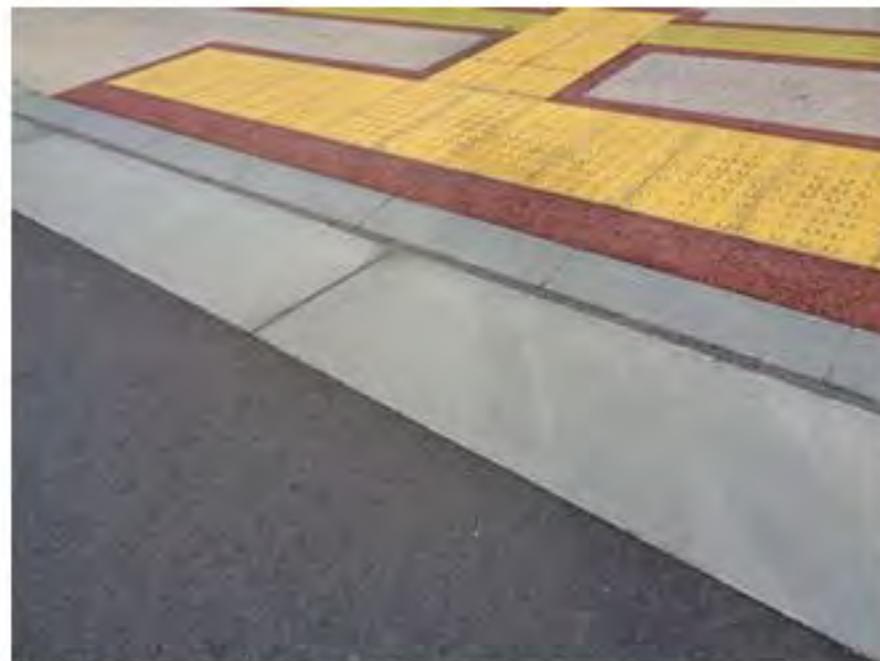
写真 2-1-7 縁端高さ 1cm から背面高さ 3cm 構造の歩車道境界

3.横断歩道等に接続する歩道等の部分の縁端構造の評価実験

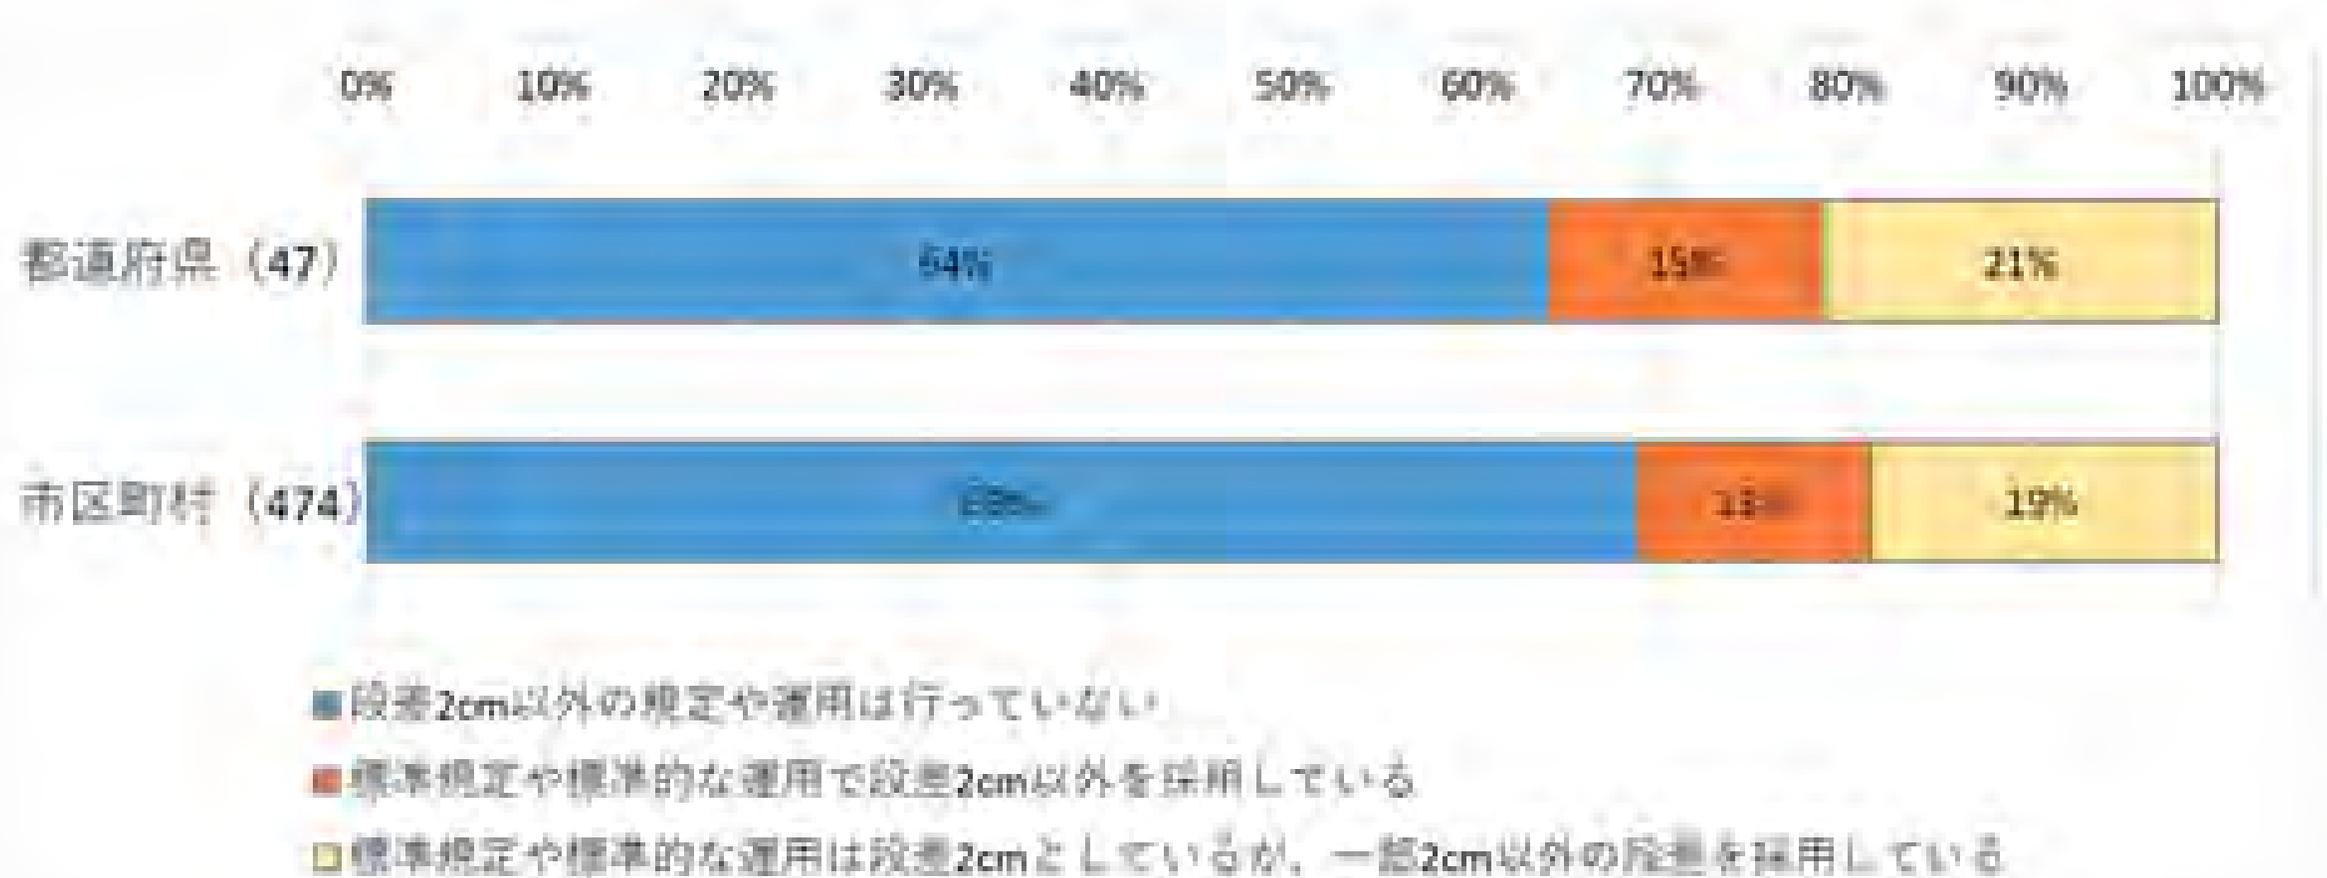
図 2-1-9 横断歩道部に接続する縁端構造の運用状況

4.交差点の段差：2センチ採用が6～7割

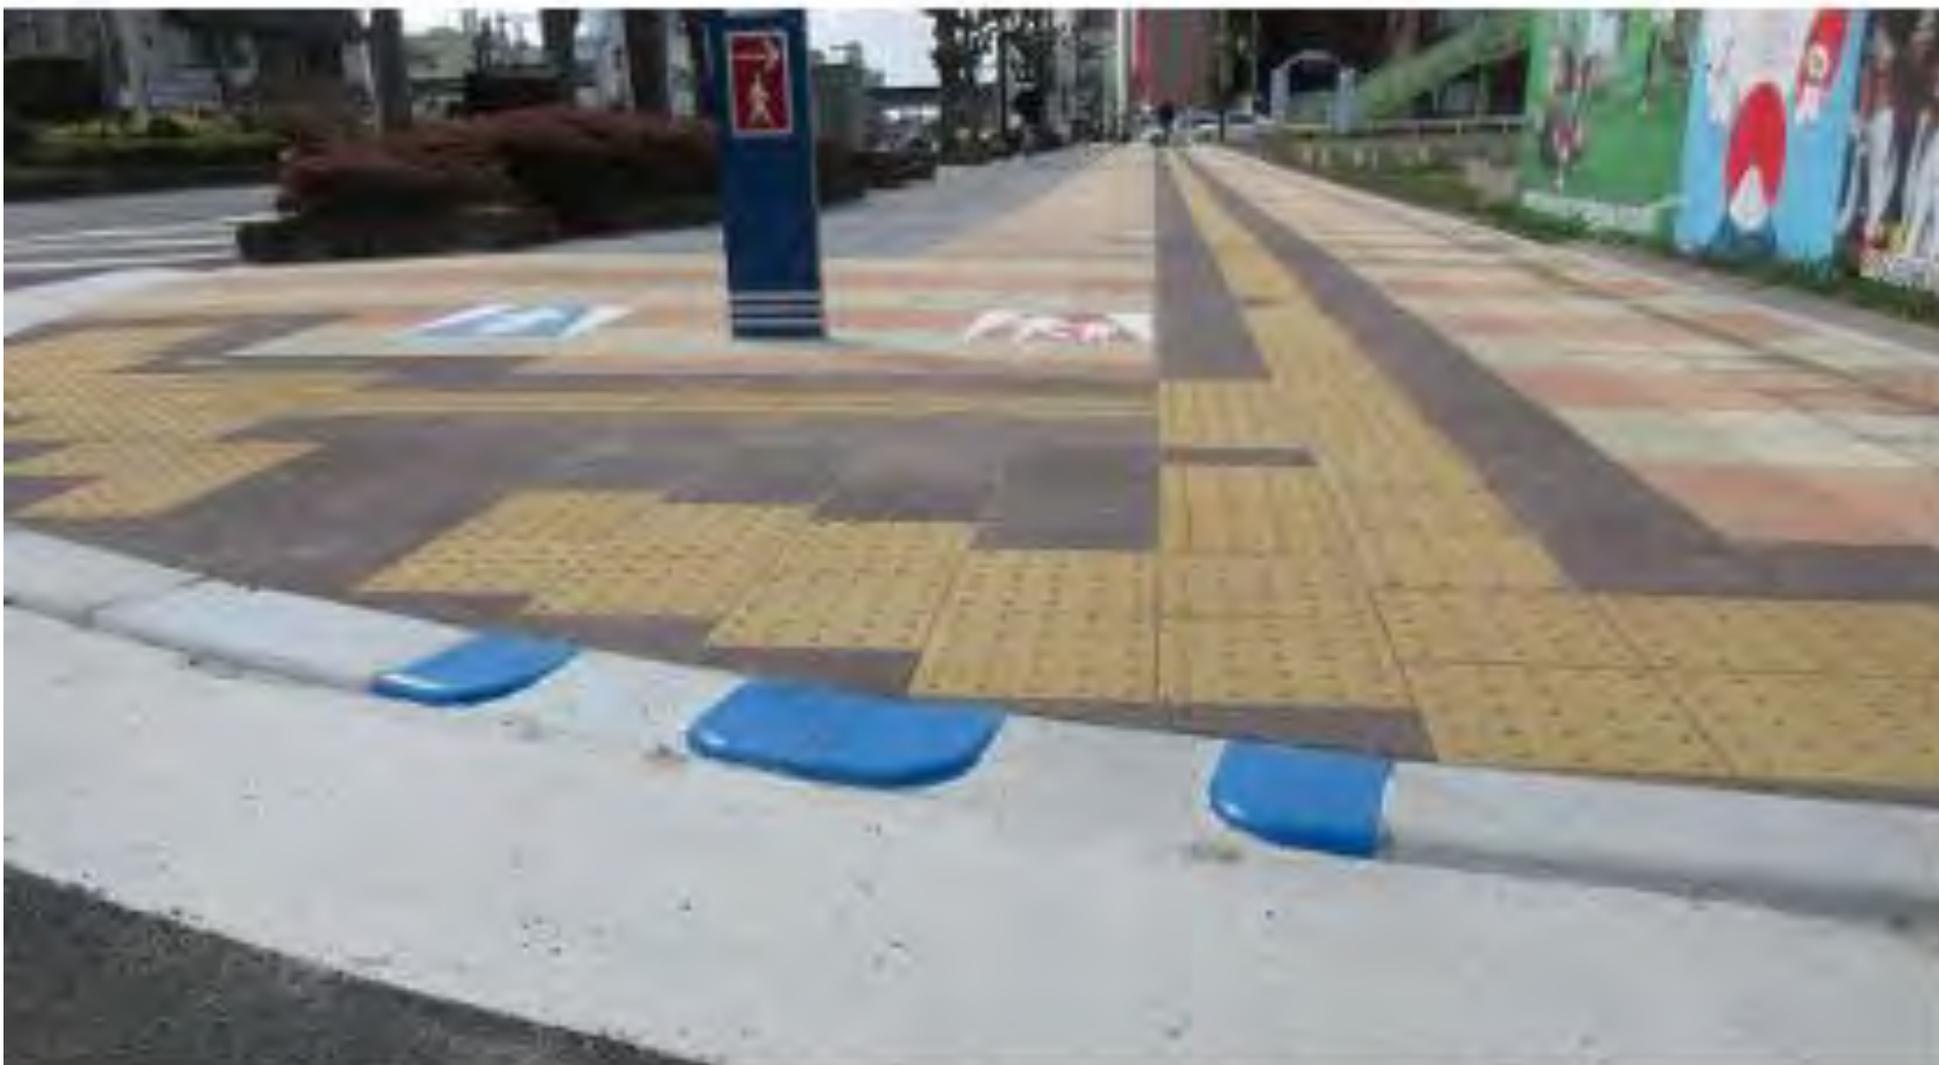
写真 2-1-1 縁端高さ一部 0cm 構造の歩車道境界

5. 縁端高さ一部0cm構造」を採用した取組（埼玉県熊谷市）

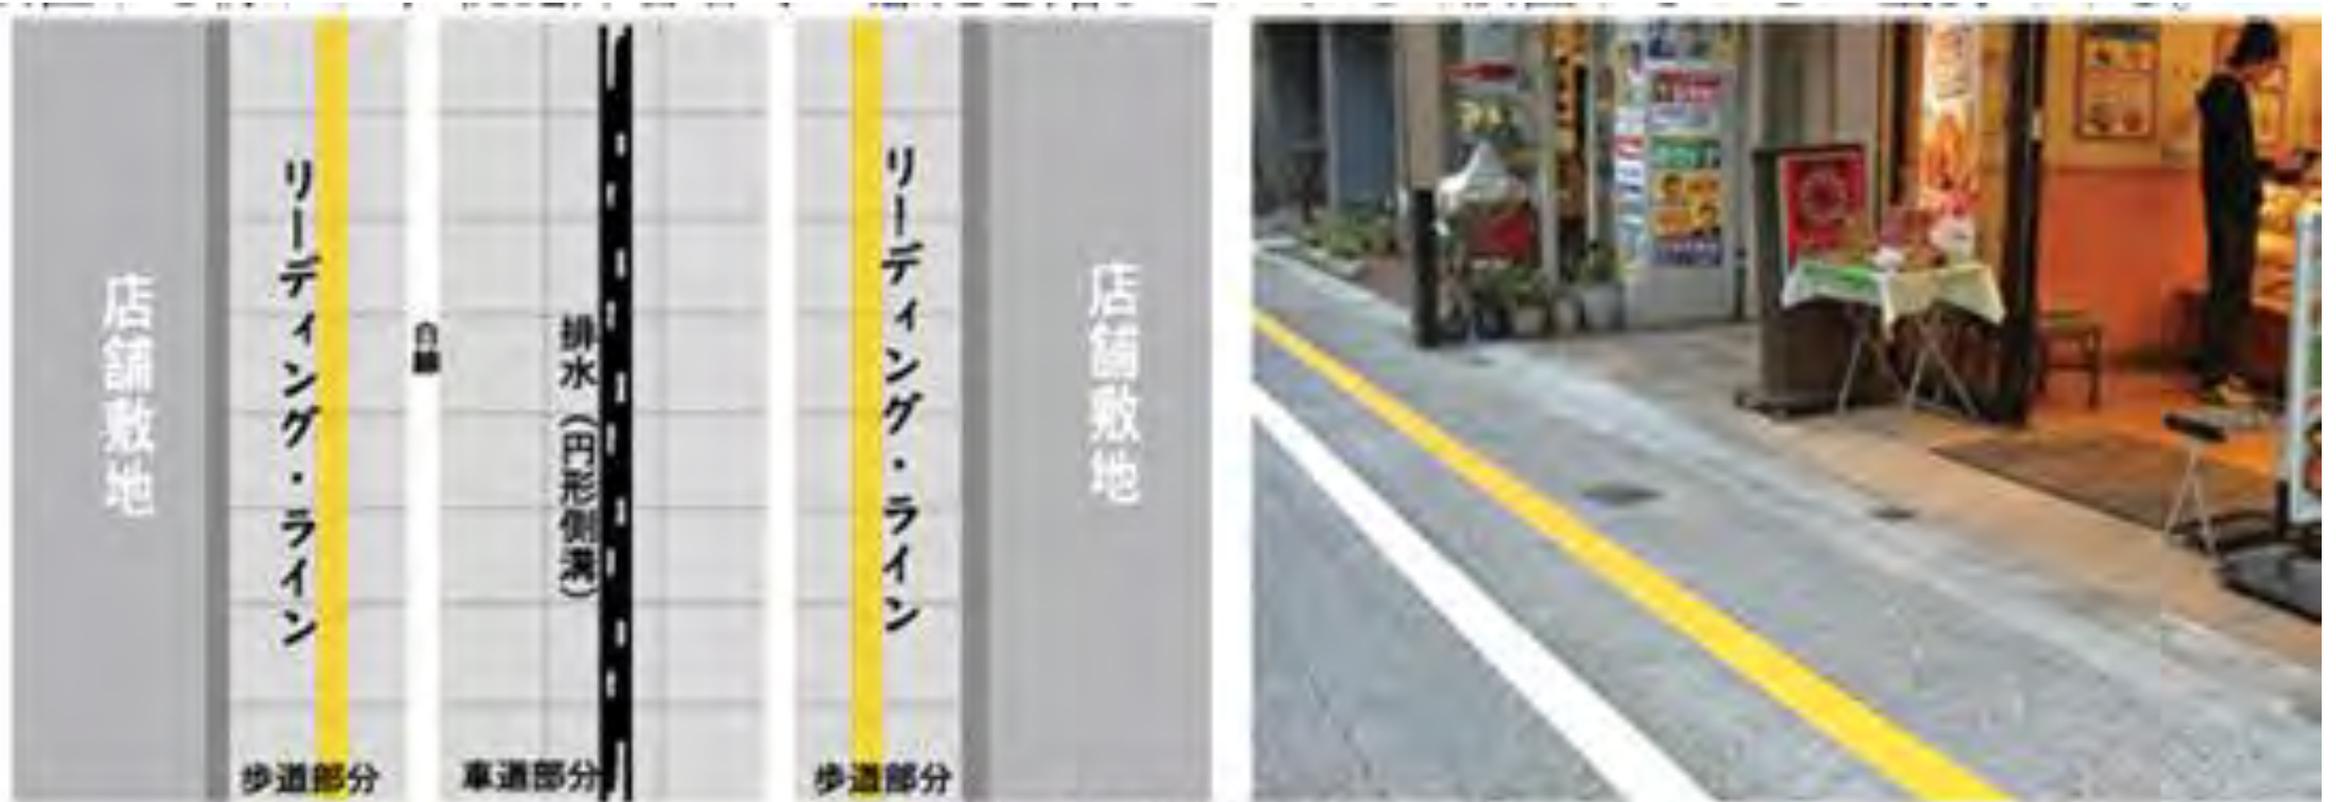
図 2-1-29 整備イメージ

車道外側線と道路境界部の間に、JIS規格の視覚障害者誘導用ブロックよりも幅の狭いリーディングラインを連続的に設置した。

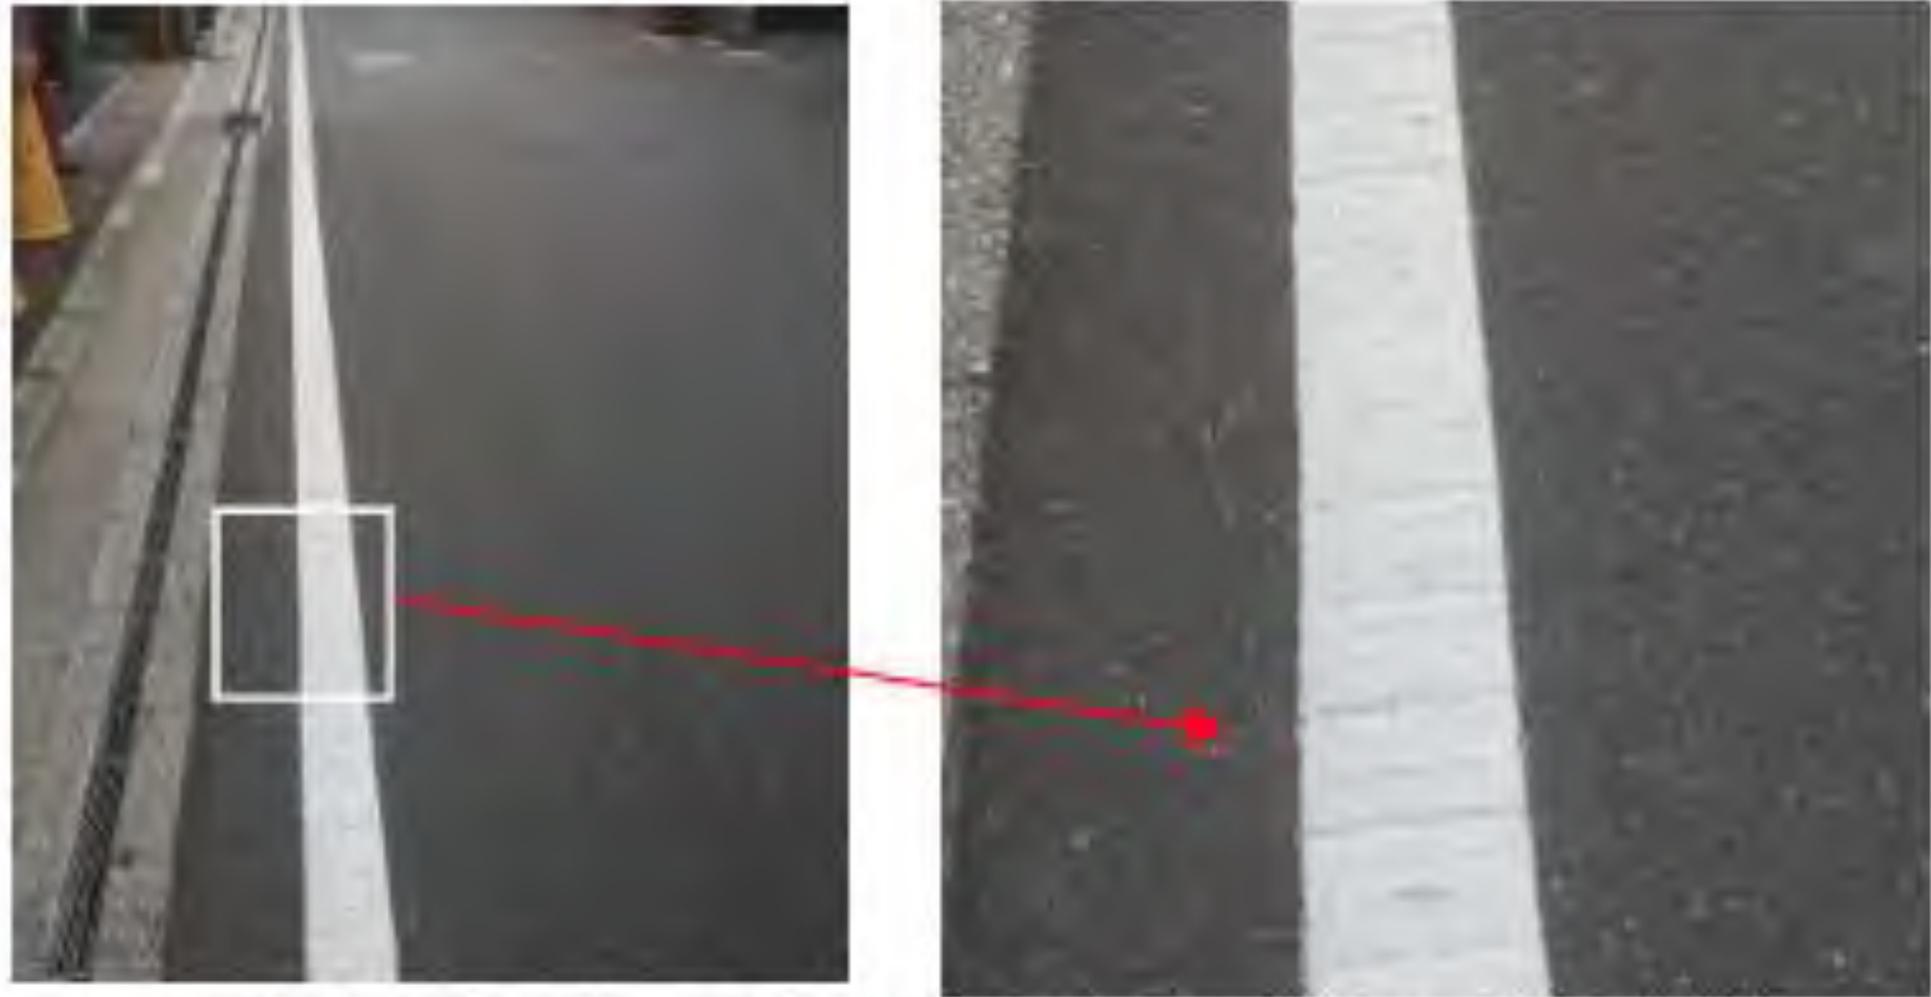
写真 2-1-25 単断面道路のリブ式の車道外側線
(大阪府豊中市府道豊中吹田線：特定道路)

単断面道路において、リブ式の車道外側線を視覚障害者の車道へのはみ出しの注意喚起として活用している事例がある。

厚さ等を変更した白線
(1.5 mm、2.0 mm、2.5 mm、3.0 mm、リブ式)

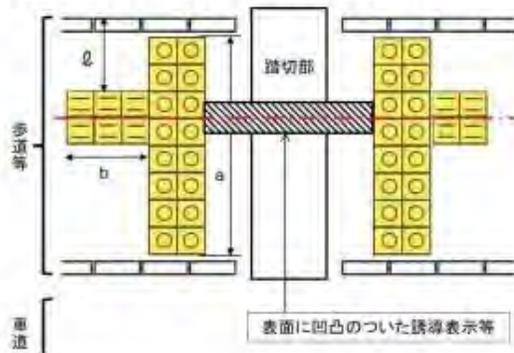
- ①踏切手前部に視覚障害者誘導用ブロックを設置
(積極的な整備を求める内容)
- ②視覚障害者が踏切の外にいと誤認することを回避するため、踏切内に表面に凹凸のある誘導表示等を設置
(さらに高い水準として望ましい整備内容)

➤ 誘導用ブロック等の設置図を追加

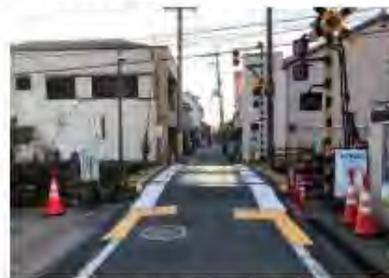
奈良県大和郡山市の事例
(歩車分離されていない道路での誘導用ブロック等の設置事例)

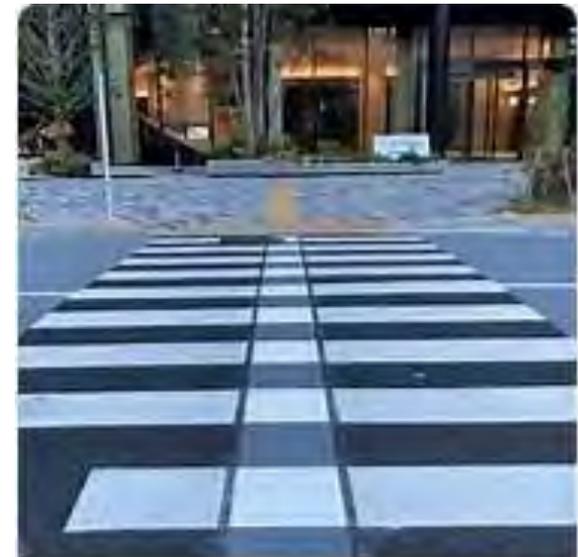
横断歩道のエスコートゾーン

エスコートゾーン (横断歩道点字ライン) |カンセイエ...

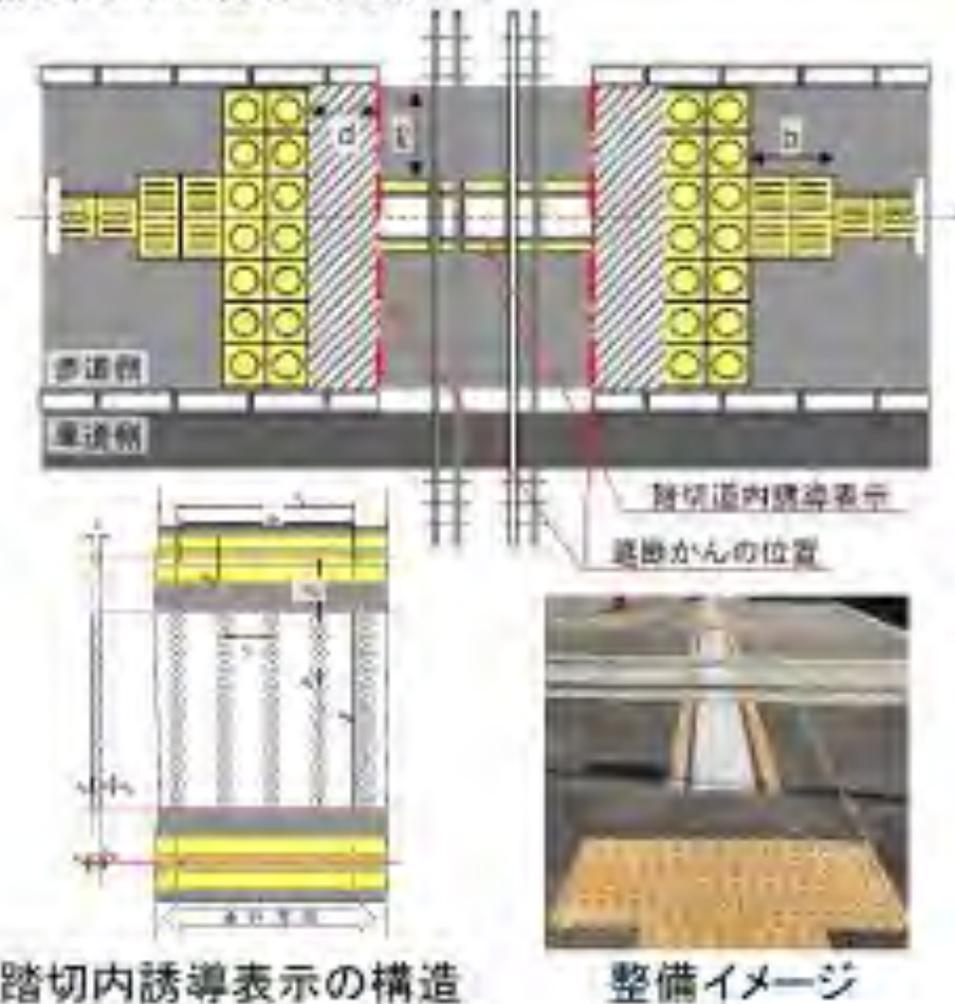
①標準的な設置方法等

12. 切道手前部の視覚障害者誘導用ブロックと踏切道内誘導表示の設置方法及び構造を規定
