## 外環道の進捗状況について

## 東京外かく環状道路 本線トンネル工事における掘進の停止 原因と補修の状況等についてのお知らせ

# 東京外かく環状道路 本線トンネル工事における掘進の停止 原因と補修の状況等について

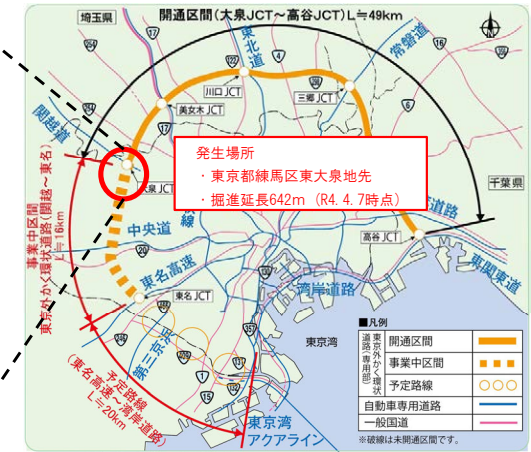
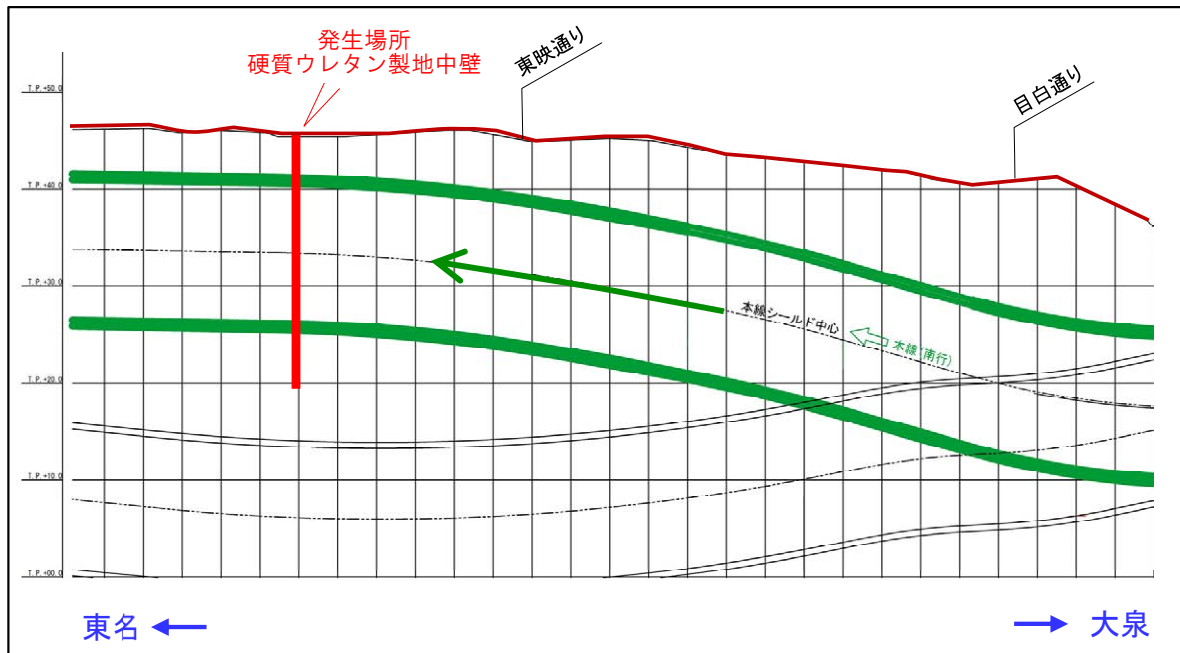
○事業用地内で掘進を行っている大泉側本線トンネル(南行)のシールドマシンについて、シールドマシン前面のカッターが鋼材に接触し、4月7日より掘進を停止しています。

平面図

位置図

縦断面図

横断面図

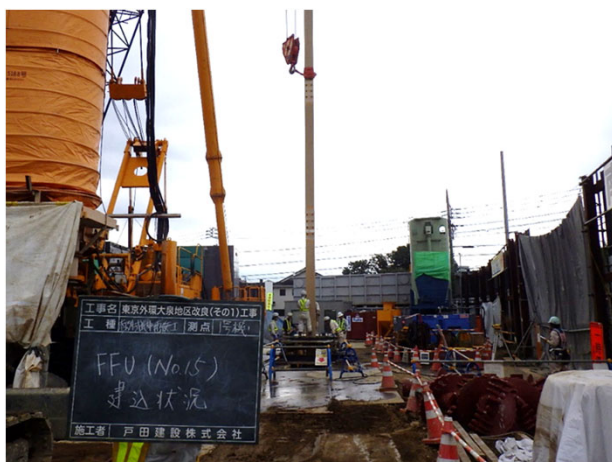
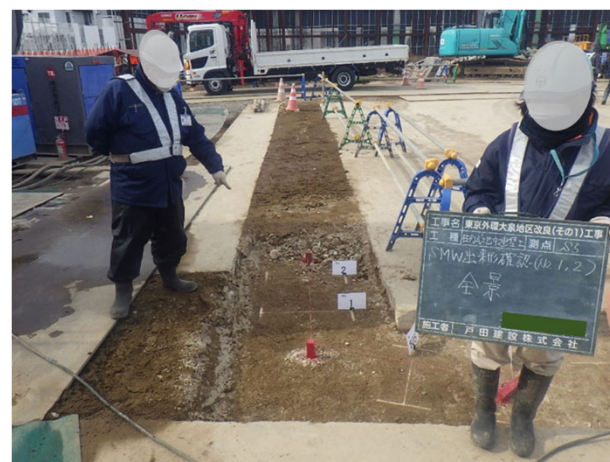
○トンネル中心位置に対してずれた設計のまま、地中壁が施工されました(下方に約90cm、水平方向に約10cm)。

地中壁材料寸法計測状況

地中壁建込状況

出来形確認状況

○その後、トンネル中心位置に対してずれた設計のまま、地中壁が施工されました(下方に約90cm、水平方向に約10cm)。【資料2B、資料5】

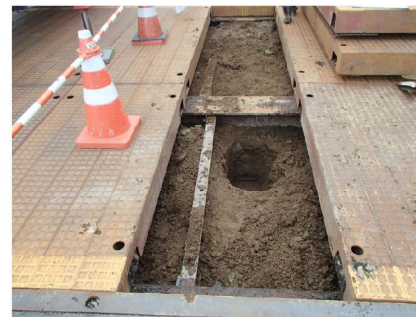
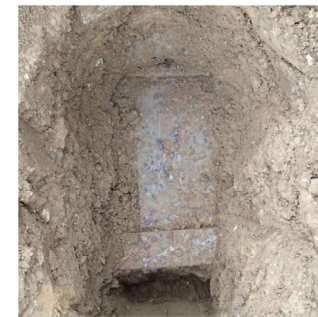
地中壁位置現地確認状況(測量)

○地中壁の位置のずれが発見されないままシールドマシンの掘進が行われたために、シールドマシン前面のカッターが鋼材に接触したことがわかっております。なお、シールドマシンは設計値の中心の位置通りに掘削していました。

また、地中壁の位置のずれが発見されないままシールドマシンの掘進が行われたために、シールドマシン前面のカッターが鋼材に接触したことがわかっております。

なお、シールドマシンは設計値の中心の位置通りに掘削していました。

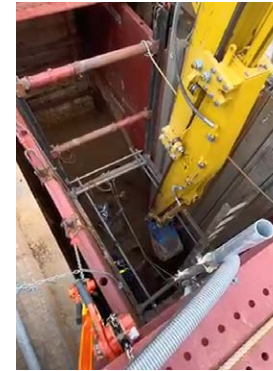
### < 損傷確認状況 >

- ・シールドマシン天端から約90cmを確認
- ・確認結果

確認完了ビット数    222箇所  
 損傷ビット数        76箇所（全体のビット数 約1,000箇所）

マシン前面掘削状況

損傷確認状況

○カッターの外周から約90cm部分に存在する222箇所のカッタービットのうち、76箇所(約3割)で損傷が確認されました。

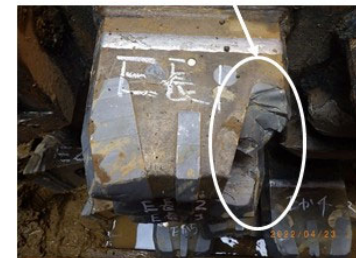
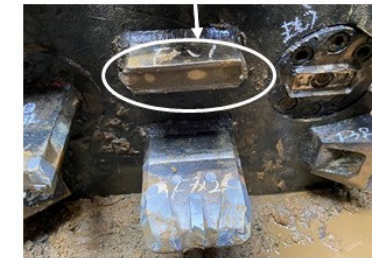
ビットの損傷状況

(ビットの欠け)

(ビットの欠損)

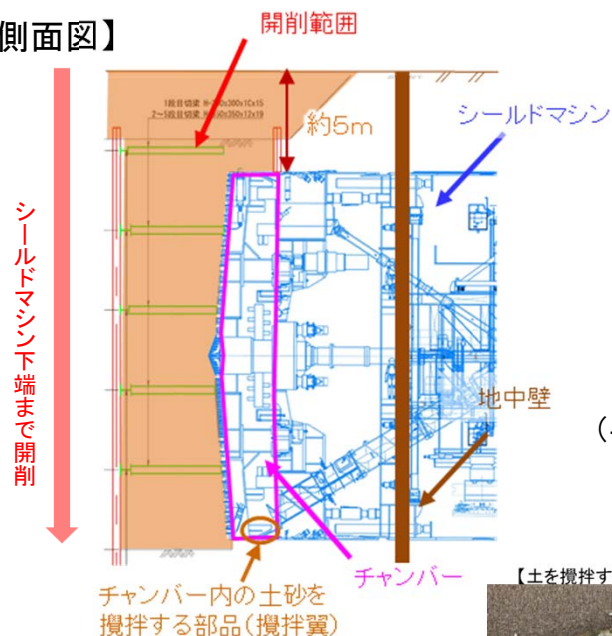
(3ヶ月程度)

地上からの開削作業

【平面図】

【側面図】

これについては、シールドマシン下端まで開削してからチャンバー内の土砂を取り除く必要があるため、確認までには3カ月程度の期間が必要と見込んでおります。

○その後、チャンバー内に残っている損傷した部材等を確認・回収するとともにカッタービット・攪拌翼を補修する予定です。

なお、補修の完了までは、現時点においては半年程度かかる見込みです。

- チャンバー内に残っている損傷した部材等を確認・回収するとともにカッタービット・攪拌翼を補修する予定です。
- 補修の完了まで、半年程度要する見込みです。

カッタービット・攪拌翼の補修
