## 第4章 設計

### 第1節 基本的な考え方

### 第2節 復元設計と整備設計

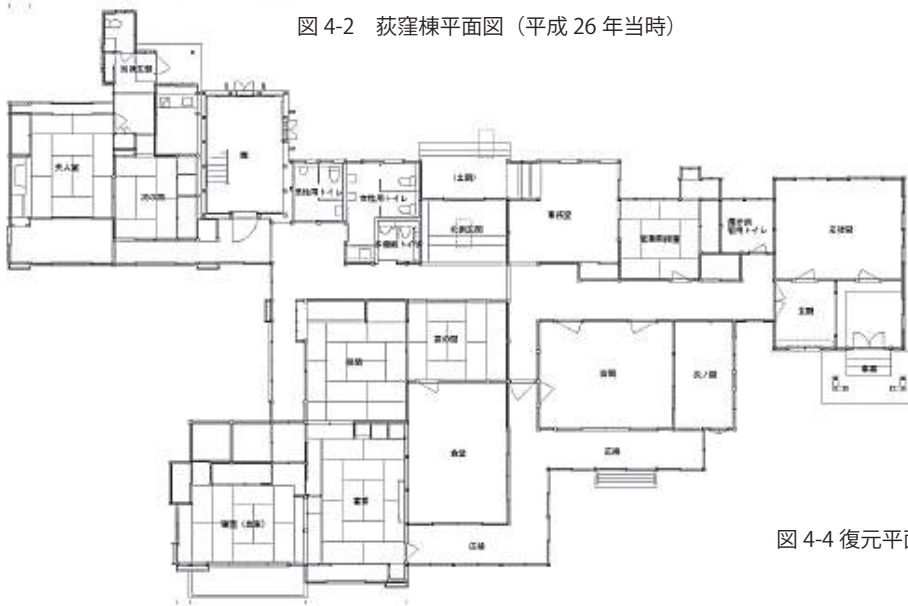
図 4-4 復元平面図

設計にあたって、復元期の姿を想定するため、以下の考え方で復元図を作成した。

このような方針にもとづき、発掘調査結果のほか、古図面や古写真などの根拠資料から得られる情報を整理し、復元図の検討作業を行った。

平成28年度に行われた荻窪棟調査と巣鴨棟の解体時調査から作成した、巣鴨棟の平面図から復元期の荻外荘東半分（移築建物）の平面図を作成し、発掘調査で確認された基礎遺構と重ね合わせた。

その結果、復元建物平面と基礎遺構平面とが合致することから、移築されていた建物（巣鴨棟）は確かに荻外荘の東半分であると判断した。

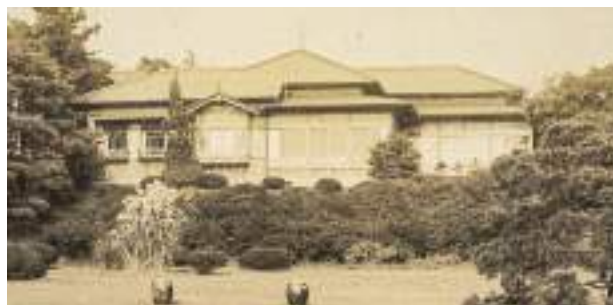
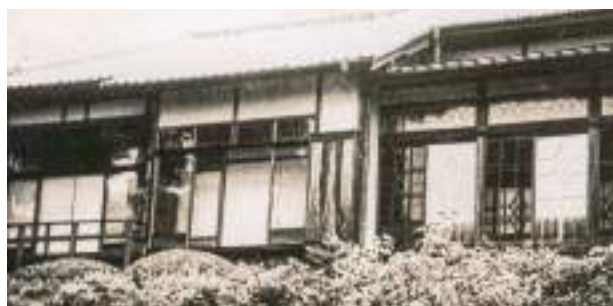
荻外荘の南側立面（「書斎」「寝室」）は、近衛文麿居住期の昭和18（1943）年以降に改修されたため、創建時の切妻屋根の出窓は解体されている。文麿居住期の姿が現存する「書斎」および「寝室」は昭和18（1943）年頃の姿としつつ、外観は昭和15～16（1940～1941）年頃の姿を基本として復元する。ただし、「玄関」と「車寄」は昭和15～16（1940～1941）年頃、報道写真で確認できる組閣の記者発表が行われていた当時の「玄関」および「車寄」として復元する。

写真 4-2 創建時南側外観（個人蔵）

写真 4-3 昭和 20 年以降の南側外観（個人蔵）
