## 第7章 復元工事

### 第1節 工事概要と実施工程

その後、建物の復元設計と史跡北側部分での庭園整備設計を行い、工事を発注した結果、令和4（2022）年6月に「国指定史跡荻外荘（近衛文麿旧宅）復原整備工事」は株式会社竹中工務店と契約し、同年7月より復元整備工事が開始された。詳しい工事工程については、「図7-2 工事工程表」を参照。

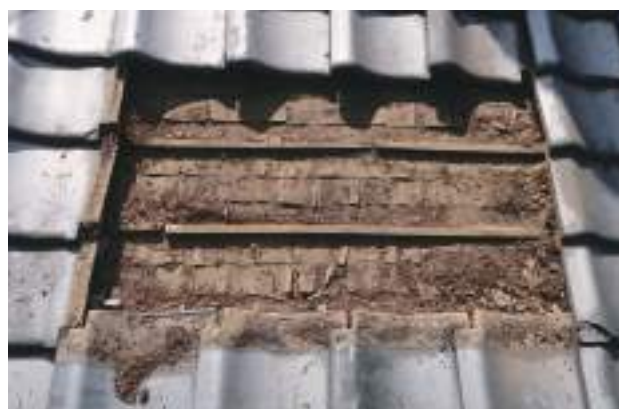
屋根瓦の部分調査の結果、荻窪棟は野地板とそぎ葺の下地が多く残されていた。詳細に確認したところ、創建時のそぎ葺材はサワラであり、近衛文麿居住期に改造された屋根下地の材料はスギ材であったが、スギ材の多くは劣化し、谷部分には腐朽による雨漏りが発生していた。調査の結果、サワラの屋根下地は健全であったため、この部分は解体せずそのまま残し、谷部分と文麿居住期に増改築されたスギの屋根下地部分のみを改修することとなった。「蔵」はモルタルによる瓦棧が現存していたが、調査の結果劣化はしていないため、現状のまま残した。

写真 7-4 別棟北面 屋根下地写真 スギのそぎ葺材

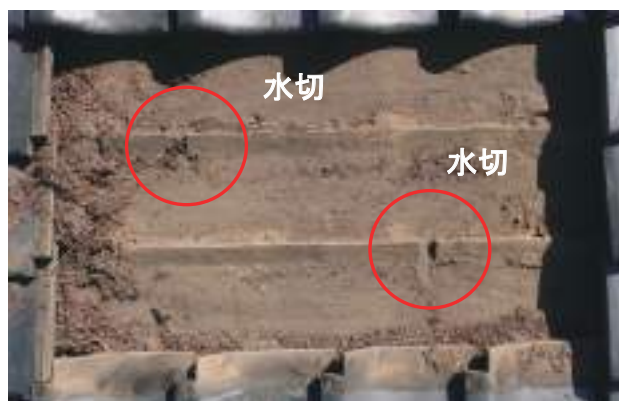
図 7-10 蔵 屋根下地写真 モルタルを加工した下地

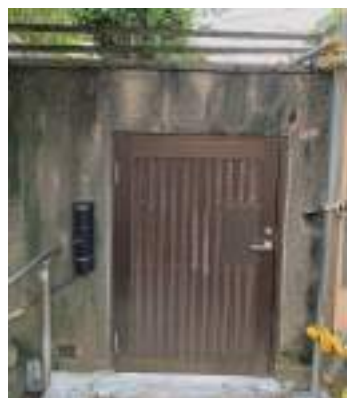
正門袖壁は、設計時に行った事前の部分解体調査では、無筋コンクリートの可能性があり、基礎は100~200mm程度しかなく、塀のコンクリートは地中から水分を吸い上げて劣化していた。

写真 7-6 正門袖塀 解体調査写真

このため、正門の石柱2本と仕上げの石を保存したうえで、袖壁はいったん解体することとなった。また高さが地上で2.0mほどあり、控えがなく構造的にも脆弱であったため、背面側に控え壁を追加し、袖壁と一体化することで転倒を防止することとした。

袖壁は近衛文麿居住期のものと想定され、地中に新たな基礎を設置することができないため、袖壁は現状の基礎を撤去し、均しコンクリートを打設した上に鉄筋コンクリート壁を施工した。控え柱は盛土となっていた部分に施工するため、遺構がないことを確認したうえで盛土を撤去し、袖壁と同様に均しコンクリートを打設し鉄筋コンクリート壁を施工した。コンクリート強度はFc30、スランプ18cmとした。

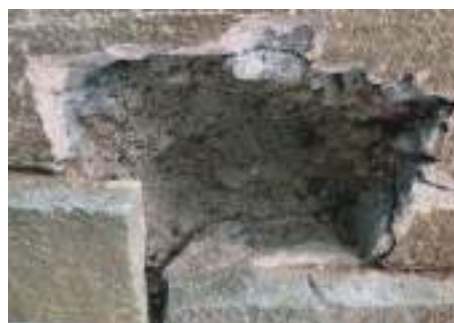
写真 7-7 正門袖塀 解体調査時の現況写真（部分拡大）

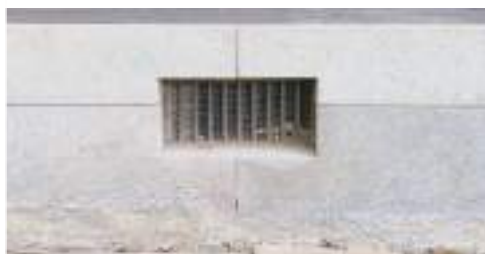
南側の広縁延石面には柱間1間ごとに1カ所通気口加工がされていた。荻窪棟に現存する石材では4石の延石の角を加工し、中央に鉄製のグリルがはめ込まれた通気口が残されている。

写真 7-8 寝室下現状グリル

通気口グリルの痕跡のある石材には、グリル設置用の溝が残されていたが、このように溝をつけてはめ込む場合、あとからの修理や内部の確認のための取り外しが困難となることから、グリルは既存のものを参考に鉄材で復元したが、設置は後付けとし、コーキング固定とした。

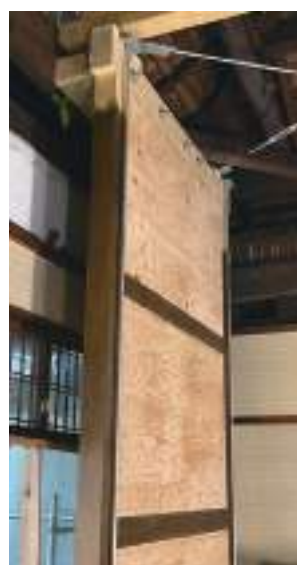
写真 7-9 寝室構造  
ふかし壁施工状況

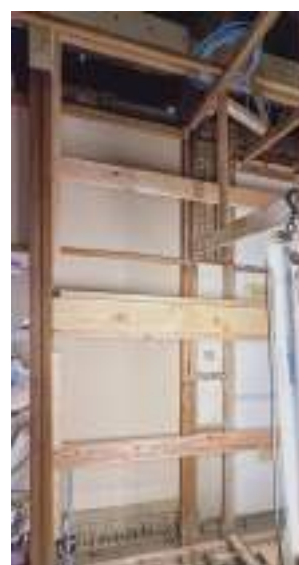
写真 7-10 別棟次の間構造  
ふかし壁施工状況

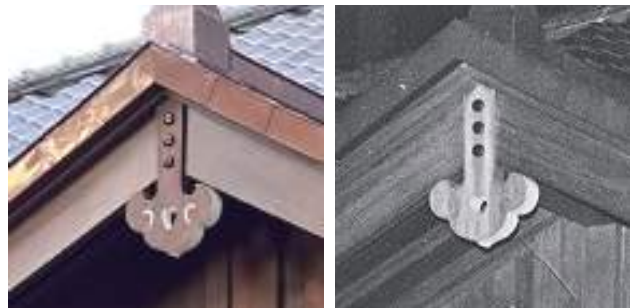
また、車寄妻板中央には、古写真から猪目を単純化したような意匠の懸魚が確認された。この懸魚は古写真を見ると、破風の中央からぶら下がるような古式の意匠となっており、上部には固定のための唄金物が3ヶ所設置されている。類例などは確認できなかったが、古写真から原寸図を起こし、製作した。また肘木や懸魚の小口面は、古写真から胡粉のような白い塗装が確認できたが、実際の材料が残っていないため、つや消しで耐久性があるアクリル樹脂塗料の塗装（3分艶）とした。

写真 7-11 左：完成した懸魚 右：昭和 15 年報道写真（朝日新聞社提供）

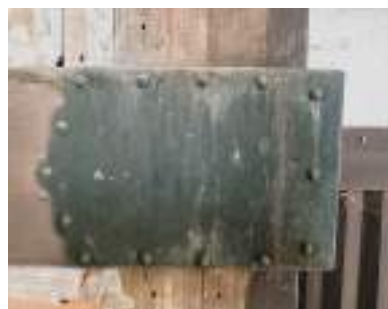
「客間」から広縁、「寝室」にかけての外部の長押の接合部分、出隅や入り隅部には黒色の平型銚金物が設置され、萩窪棟では寝室西側に現存しており、移築された巣鴨棟でも使われていた。詳細に厚みや形状などを確認した結果、当初設置されたと想定される厚み0.6mmの銅板加工品と、厚み0.3mmの銅板金物が混在していることが判明した。薄い金物は、鉾のピッチや形状などが微妙に異なっていた。これらの薄い金物は移築後に新たに作られた切断面の廊下部分に新たに設置されたものや、近衛文麿居住期の改造に伴い設置されたものなどが混在している可能性があり、当初位置が判明できなかった。

写真 7-13 現存する寝室西側の銚金物

このため、現存する厚み0.6mmの金物は想定されるもとの位置で再利用し、新たに復元する「玄関」や広縁などは、古材にならい新規材を復元製作した。厚みの薄い金物は、状態がよいものを再利用した。

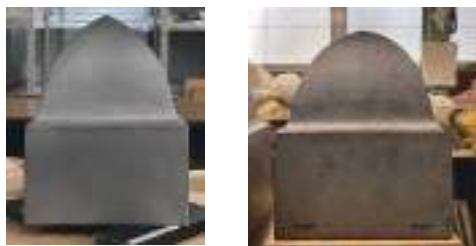
荻窪棟の大棟端部には、上部が宝珠型となった角型の鬼瓦が現存していた。通常鬼瓦は大棟端部に付けるが、古材で現存している場所から判断すると、寄棟端部で大棟と45度で降棟が合流する、最も高い場所に設置されていた。

写真 7-14 鬼瓦比較  
左：製作品（焼成前） 右：現存品

このことから、巣鴨棟とあわせて戦前の屋根とするにあたり、現存する宝珠型の鬼瓦に加えて同様の鬼瓦1カ所を新たに製作することとした。

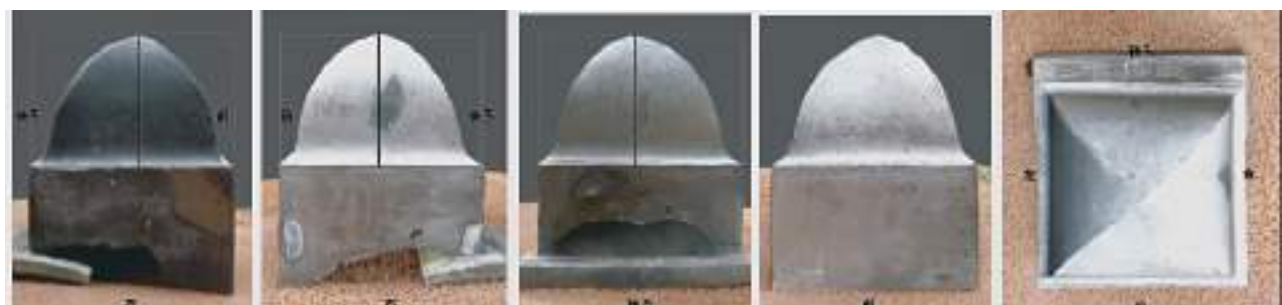
写真 7-15 宝珠型の鬼瓦 3D 計測

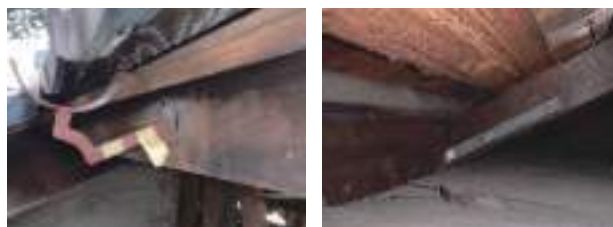
| 樋金物設置部分 | 修理の考え方 |
|---|---|
| 創建時と想定される樋金物が残っていた部分<br>(A) | 当初は打ち込みとし900mmピッチで取り付けられていたが、樋がたわみ、あとから間に1本ずつ補強用の金物がつけられていたが、劣化していた。<br>打ち込み金物は外せないため、現地で補修とし、補強のため、間に既製品の樋金物を入れた。 |

写真 7-19 既存軒樋金物取付写真

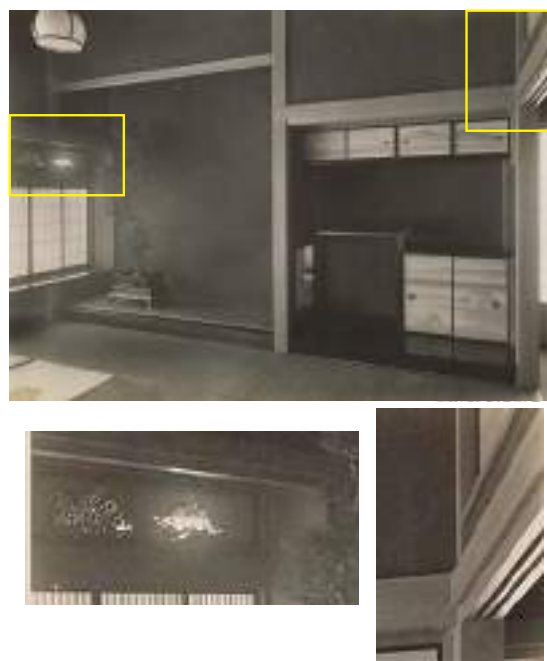
広縁の食堂東側の掃出窓（WD新001）は、古写真から、南側の建具（WDK012）と同じ意匠であると想定された。WDK012は、巣鴨棟に移築された際に廊下として使われていた縁側部分で3枚とも使用されていた。荻窪棟復元にあたり、WD新001の2枚は新たに製作することとなったが、WDK012の欄間窓には、菱形を組み合わせた意匠の金属製格子であり、菱形の一つ一つに型ガラスがはめこまれ、油性パテで固定されていた。

図 7-48 創建時居間古写真の欄間  
（日本建築学会建築博物館蔵）

菱形の格子は、外部側の見付が細く、外部からはステンドグラスのように見えるよう作られているが、内部側は見付が太く茶色に塗装され、建具の枠のように作られたT型の金属部材が使われていた。この菱形の意匠は、欄間下の掃き出し窓にも使われているほか、車寄の照明器具にも見られることから、設計者伊東忠太のデザインであると想定される。

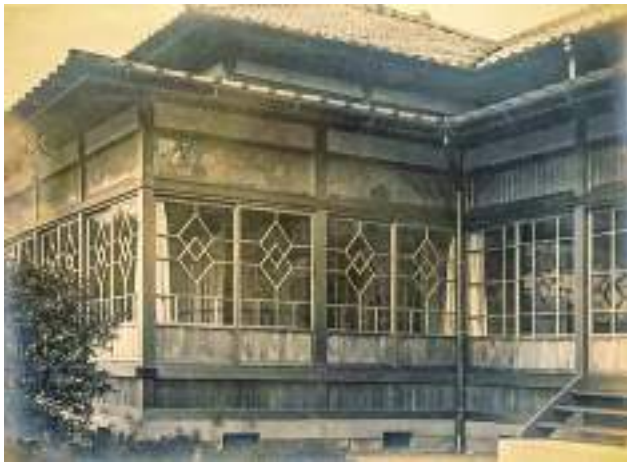
写真 7-20 創建時古写真で確認できる広縁欄間建具  
(個人蔵)

しかし、菱形が特殊な形状のため、入隅部でガラスが割れやすく、実際に衝撃などで何枚か割れていることに加え、ガラスがパテで接着されているため、取り外し修理ができない状態となっていた。

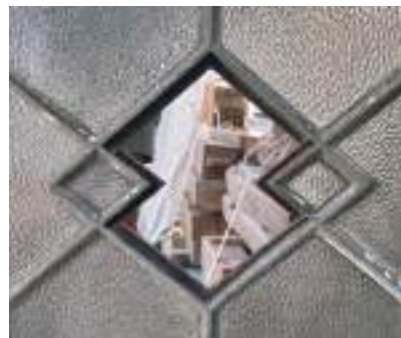
写真 7-22 欄間建具古材 ガラス取り外し状況

このため、新たに製作する欄間については、枠の見付が細い外部側と、太い内部側の2枚を鋳造で製作し、ガラスは中央で一枚を落とし込みとする納まりとした。古材の外部側は素地で、わずかに緑青色となっており、内部側は木の色に近い土色であったため、最も近い色の塗装で仕上げた。

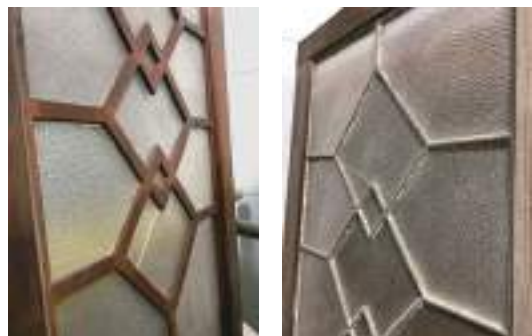
写真 7-23 欄間建具古材 (左：室内面 右：屋外面)

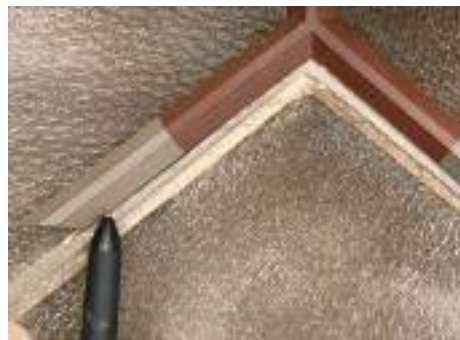
写真 7-24 鋳物見本と古材との比較

- ・現存する3カ所の欄間を参考に、ブロンズ鋳物見本、及び塗装色見本を製作し、仕上げ色を決定する。
- ・ブロンズ鋳物鋳造のための木型を製作する。寸法は、縮み代を考慮した寸法とする。（15/1000プラスし算出）。
- ・鋳造。
- ・仕上げ工程で「サンドブラスト処理」「湯口切断」「バリ取り」「矯正・歪み修正」を行い、検査。

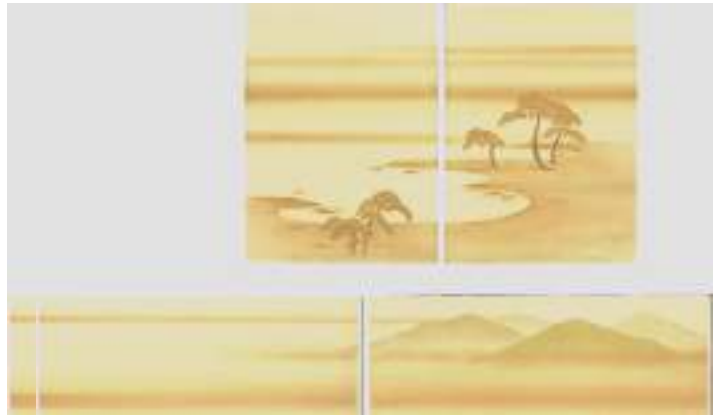
今回の襖絵復元にあって、菊の花はハマギクと推定したものの、古写真から白以外の色の特定には至らなかったため、ハマギクの花色である白と黄色の2色で再現した。ただし、空間構成や古写真の濃淡からは、より濃色の菊が描かれていた可能性もあり、将来的な古写真解析の進展によって、新たな知見が得られることも期待される。

図 7-52 居間襖絵 原図

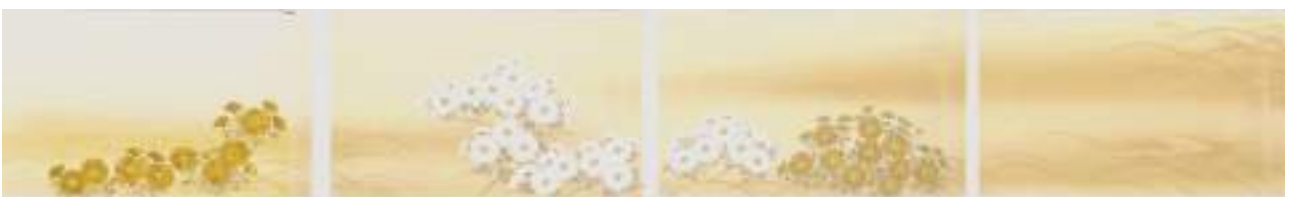
図 7-53 茶ノ間襖絵 原図

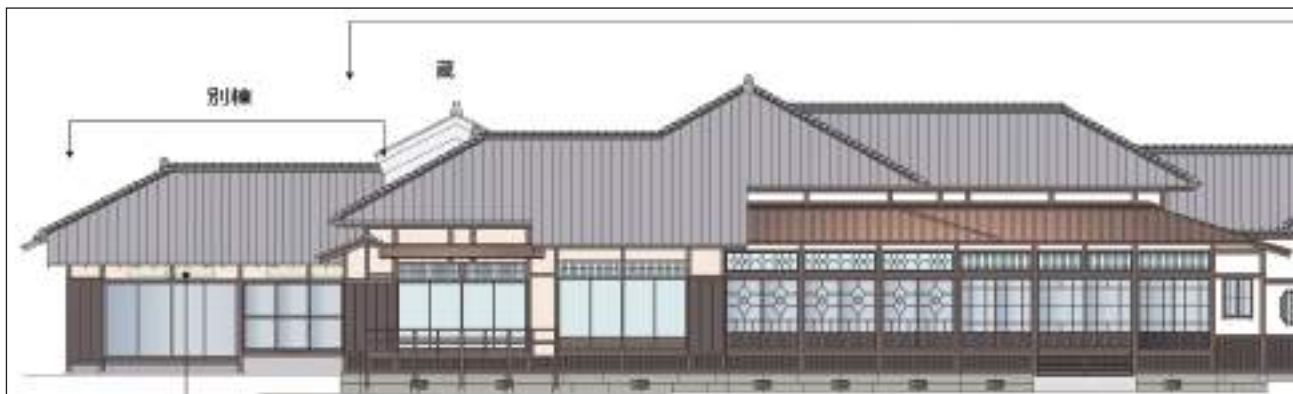
図 7-56 外部漆喰塗り分け図（南面）

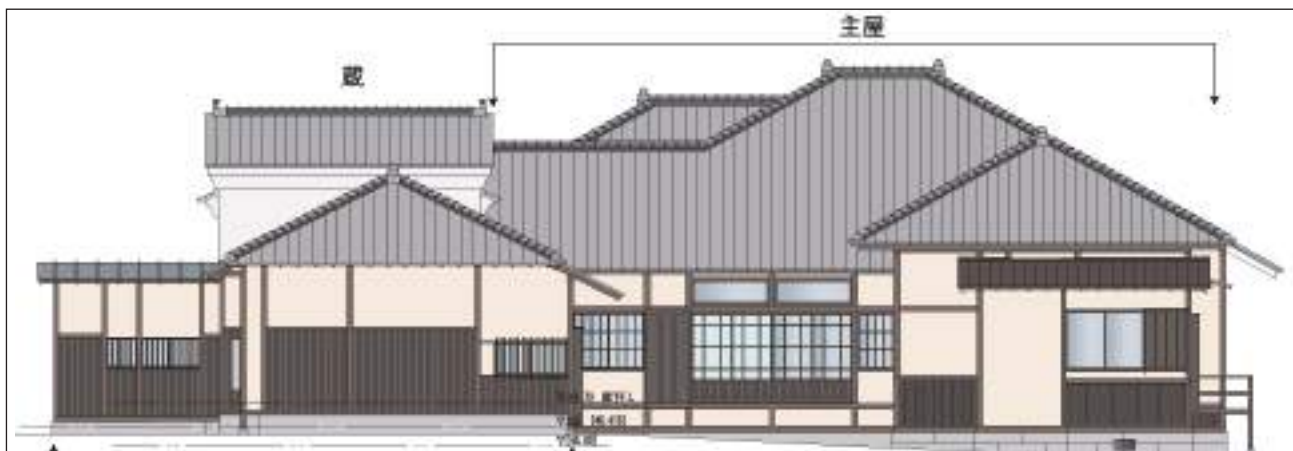
図 7-57 外部漆喰塗り分け図（西面）

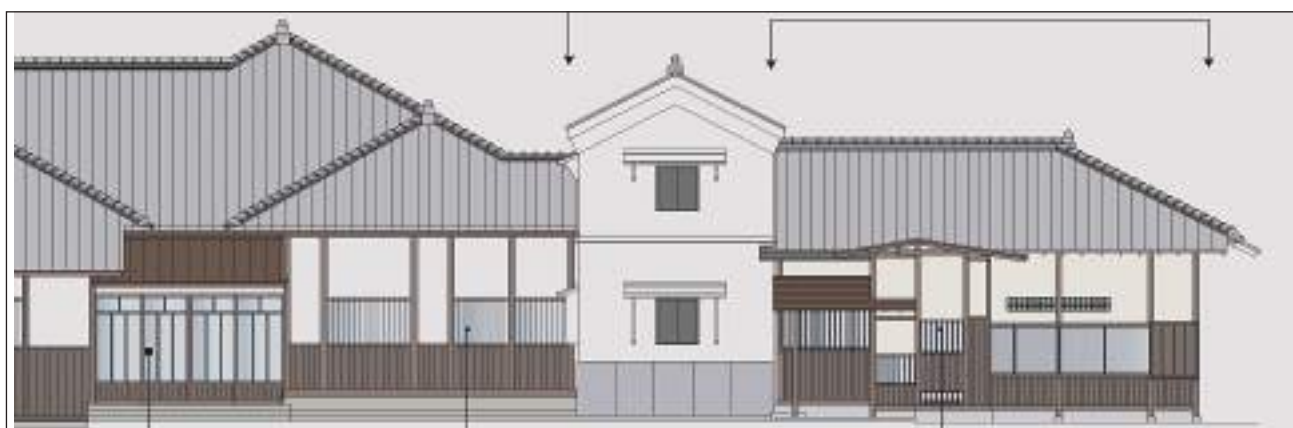
図 7-58 外部漆喰塗り分け図（北面）

別棟については、当初より並大津仕上げとなっており、後年白色の上塗り塗装がされていた。寝室南側では、当初の仕上げは失われ、並大津仕上げとなっていた。その後上塗り塗装がされていた。

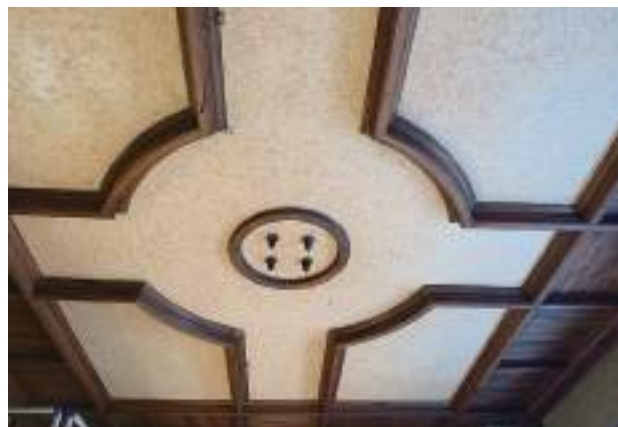
写真 7-29 巣鴨棟解体時客間天井

天井下地は新規の木摺とし、下塗りの上、尺トンボと称する長いひげこを伏せ込み、乾燥期間をとりながら斑直し、中塗り、本漆喰上塗りの4工程で仕上げた。

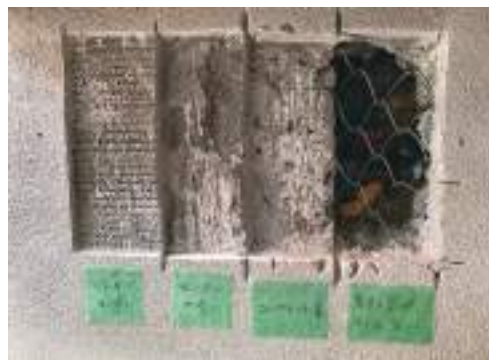
写真 7-38 蔵外部 層状解体写真

欠損部モルタル補修 軽量エポキシ樹脂モルタル補修 5箇所

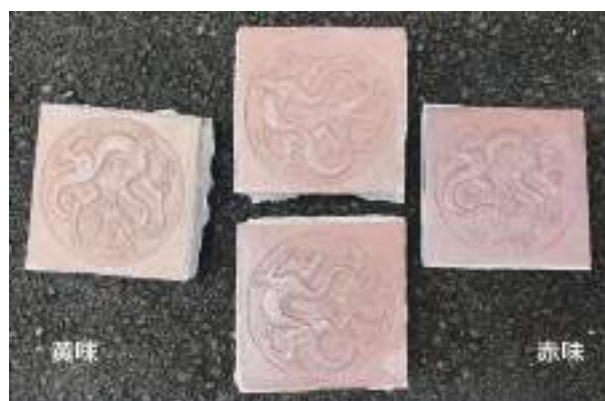
敷瓦の分類はⅡ類、陶器質に近い炝器質で、焼締まりは弱い。

熱膨張分析（TMA法）により新たな反応（収縮・膨張）が起こる温度を測定し、タイル焼成温度を推定した結果、1200℃付近から急激に収縮を始める。したがって焼成温度は1200℃以下と推測される。

写真 7-39 色分析用敷瓦写真

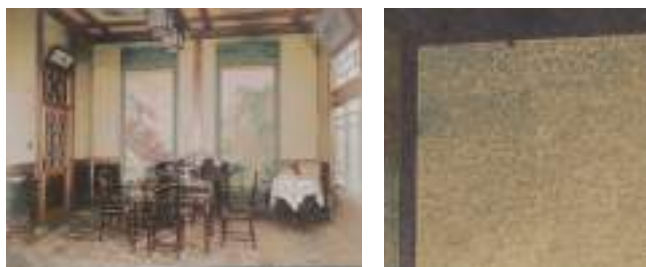
写真 7-41 応接室創建時古写真（個人蔵）  
左：カラー化全景 右：拡大写真

壁紙の意匠は創建時古写真および報道写真を詳細に分析し、決定した。当時の新聞報道記事から、「伊東忠太博士自ら図案を・・・」という記述があったことから、意匠は伊東のデザインによるものと想定し、伊東忠太による同時期の類似文様を参考に作成した。

「応接室」の文様は古写真からわずかに確認できる文様から地紋の唐草文と想定し、当初は木版木を使用した唐紙の予定であったが、古い木型を使用すると色むらが多く見られ、また経年で変色や劣化などが想定されたことから、今回はすべての上張紙を機械印刷によるシルクスクリーンにて制作することとした。

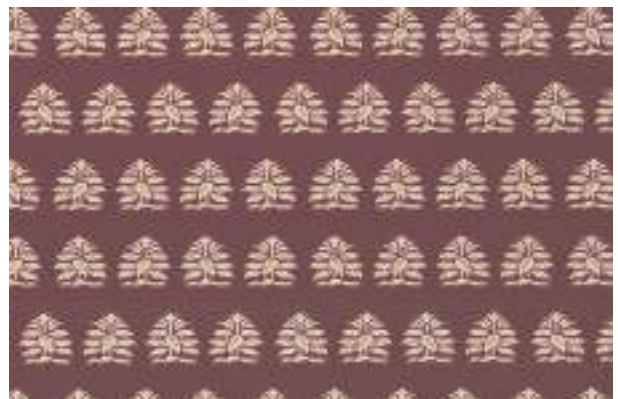
写真 7-49 食堂長押上壁 壁紙「作土文」

| 文様名 | 決定した根拠 |
|---|---|
| 作土文 | 古写真から、長押上の文様は正倉院にもある伝統紋「作土文」と想定されたため、古写真に合わせて調整を行い、決定した。 |

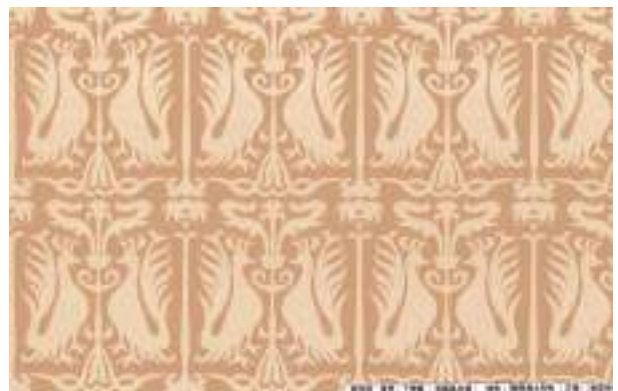
写真 7-50 食堂古紙壁 壁紙「双鳳文」

双鳳文は、正倉院文様も参考としたが、鳳凰は瑞鳥としても格の高い鳥であり、伊東忠太が設計した建物や設計に関与した意匠には、双鳳文が多く使われている。知られている事例では「国立科学博物館」ステンドグラス（昭和6（1931）年）、「築地本願寺」喚鐘吊り金具、「旧阪急うめだコンコース」ガラスモザイク壁画（昭和6年）などである。いずれも、横向きで冠毛があり、優雅な曲線をもつ尾羽が特徴である。

また彼の描く想像上の動物文様スケッチでは、力強い脚をもつ架空の動物や鳥が描かれている。このような事例を参考に、伊東忠太が理想とした鳳凰の姿を推定し、作図を行った。

| 文様名 | 決定した根拠 |
|---|---|
| 双鳳文 | 古写真では文様が確定しにくいですが、当時の新聞記事で「正倉院文様などを参考とし」とあり、正倉院の裂地に「双鳳文」があることから、鳳凰文とした。<br>伊東忠太による鳳凰文は各所で確認できるため、それらを参考に文様を決定した。 |

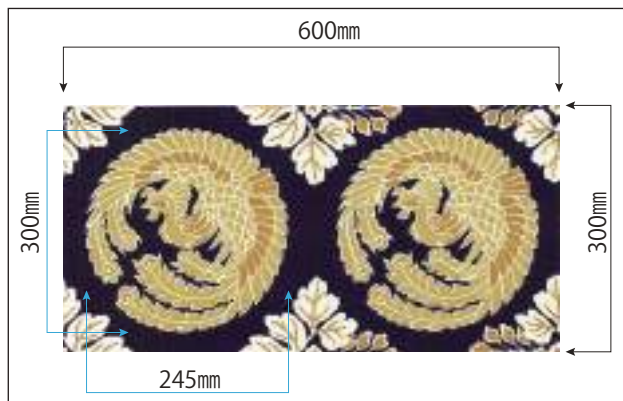
図 7-74 テーブルクロス文様リピート図 S=1:10

「客間」は昭和15（1940）年7月の「荻窪会談」報道写真の状態再現を行うため、客間中央の丸テーブルにかかるテーブルクロスを復元した。報道写真から、テーブルクロスは鳳凰の丸紋様を組み合わせた柄であり、周囲にフリンジがついていることがわかる。鳳凰文は通常高貴な柄であることから、高級な製品であったと考え、正絹の織物とした。

色は当時の新聞記事で「濃紺」という記述があったこと、古写真のカラー化でも濃い色であることがわかったことから、伝統的な織物の濃紺色で再現することとした。大きさ、および文様は古写真の分析と、再現する丸テーブルの寸法を参考に決定した。

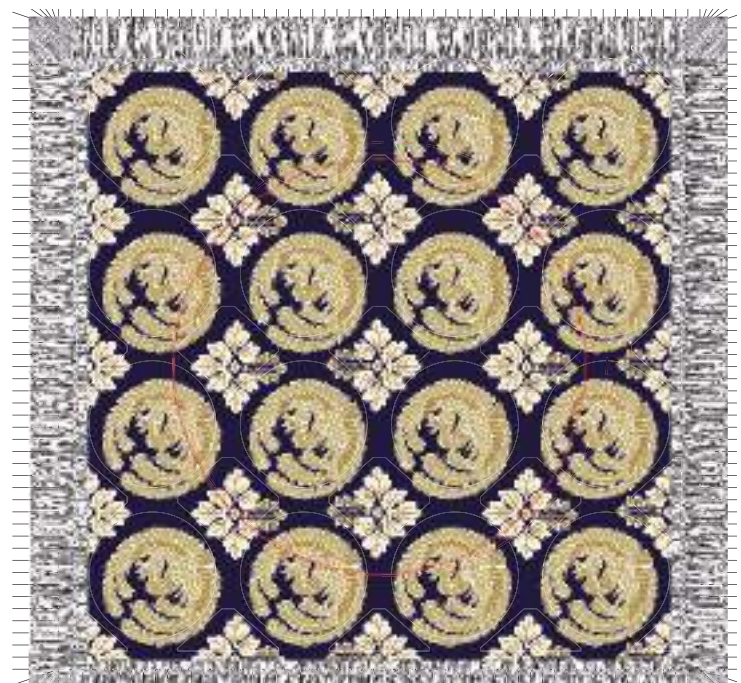
図 7-76 テーブルクロス製作図

| 表7-30 テーブルクロス製作仕様 | |
|---|---|
| 製作工程 | デザイン検討、試作 9ヶ月<br>本製作 約2.5ヶ月 |
| 製作 | 龍村美術織物（京都府京都市）<br>フリンジ 西田フリンジ |

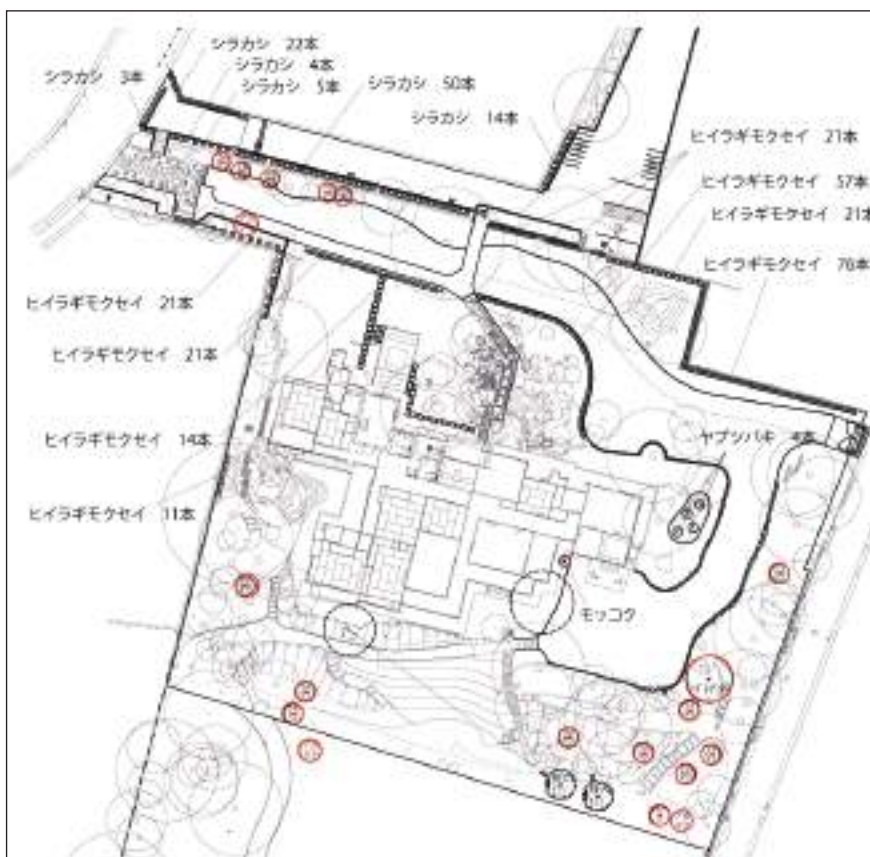
図 7-83 中高木新植配置図

| 名称 | 形状・寸法 | 数量 | 単位 | 備考 |
|---|---|---|---|---|
| クルメツツジ(赤) | H1.5 W1.5 | 16 | 株 | 赤 |
| ヒラドツツジ(白) | H1.5 W1.5 | 8 | 株 | 白 |
