## 9. 鉄骨工事

## 10. 飾り金物

## 11. 屋根および樋工事

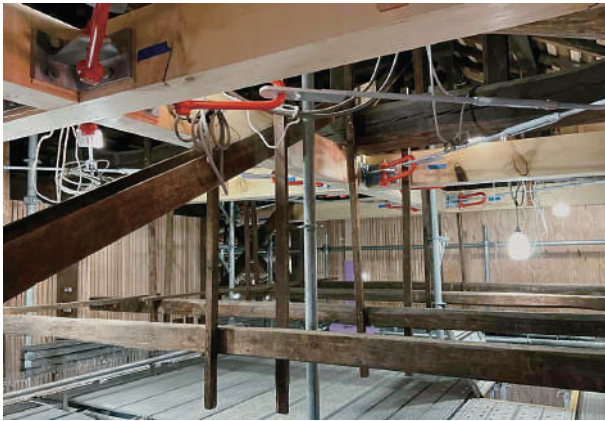
1 鉄骨工事 寝室・食堂天井内ブレース

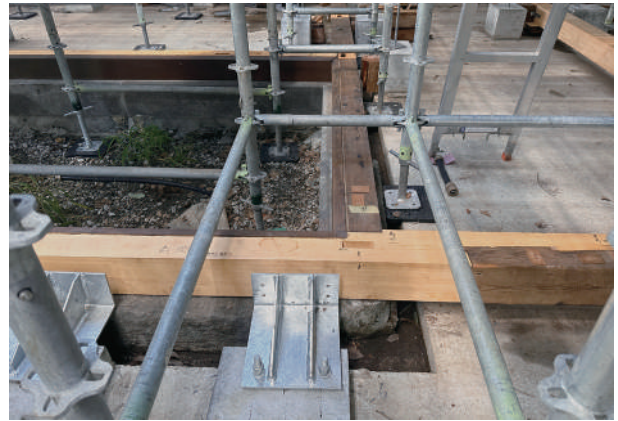
2 延石内側の耐圧板に設置したプレートを経た土台固定状況

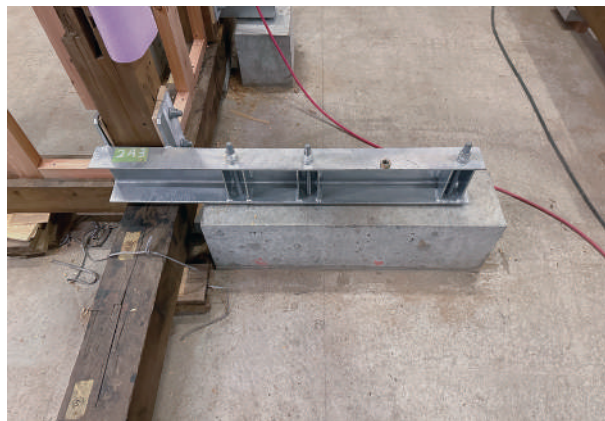
3 溝形鋼による柱補強状況

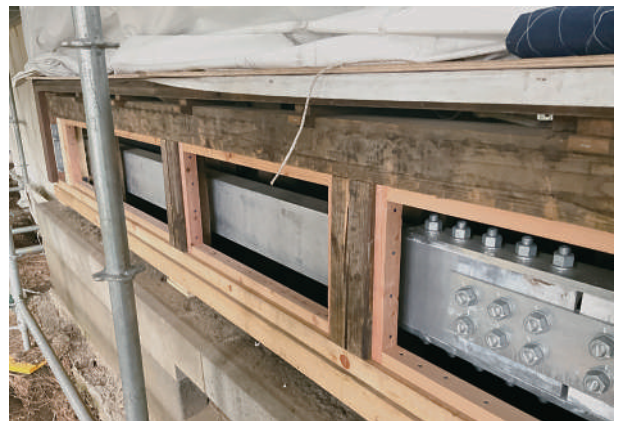
4 書斎縁側床下の補強鉄骨

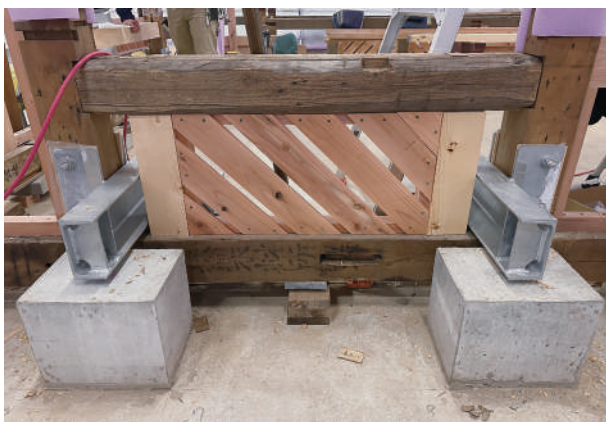
5 床下鉄骨材と斜め木摺壁

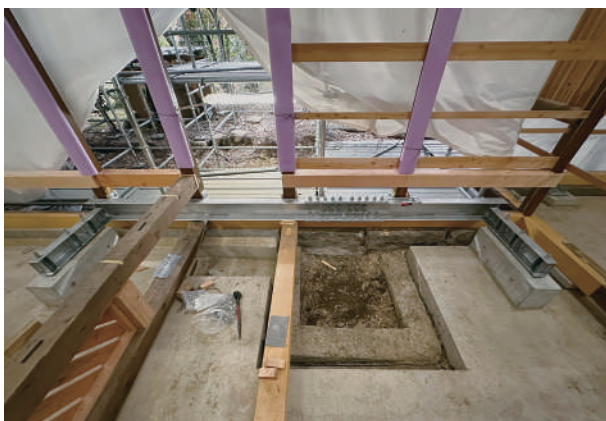
7 来客用手洗部分の鉄骨補強

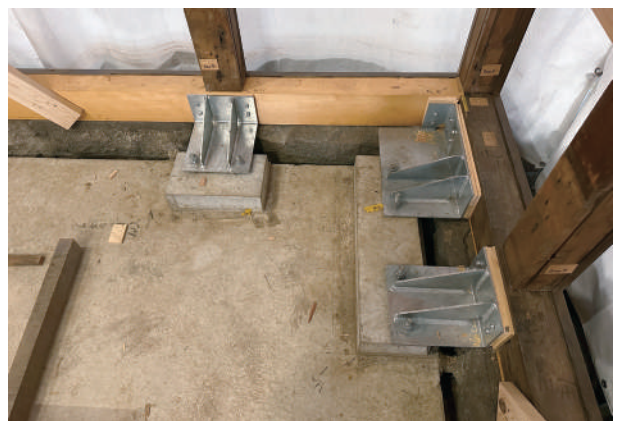
8 土台プレート補強状況

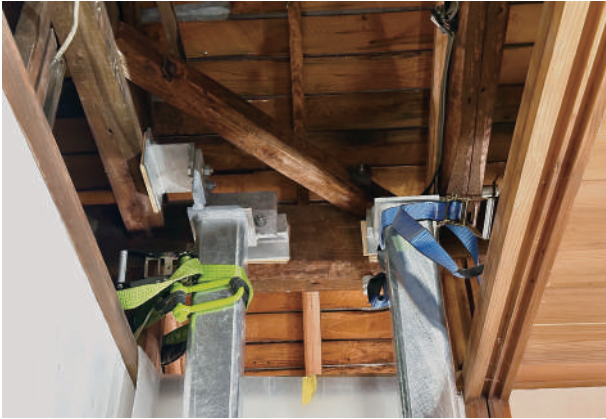
9 別棟次の間鉄骨 軸部との接合状況

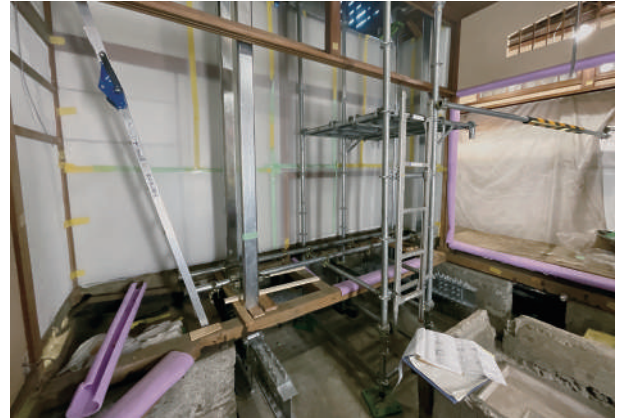
10 別棟次の間鉄骨 材建方状況

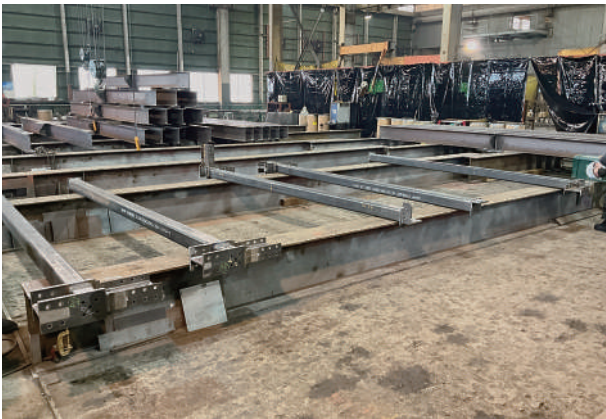
11 別棟補強鉄骨材

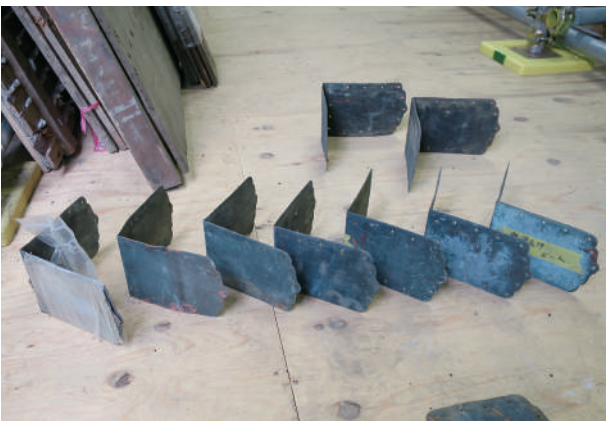
1 巣鴨棟解体時の長押金物

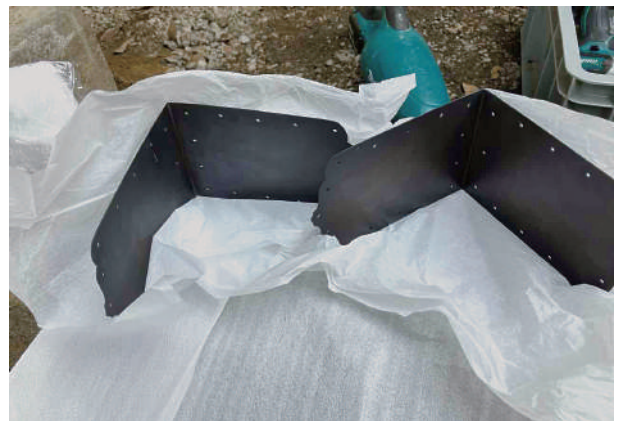
2 酸洗い 焼付塗装後の金物

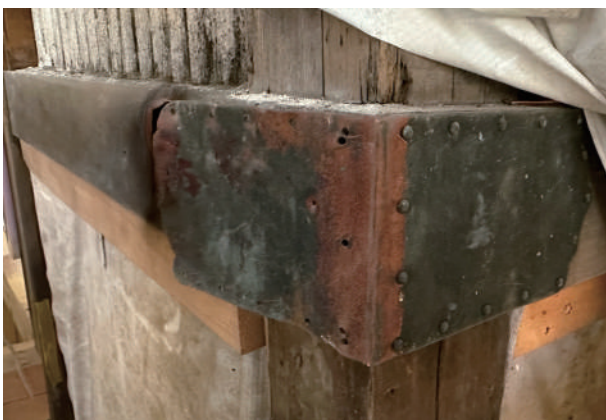
3 寝室北西隅の既存長押金物

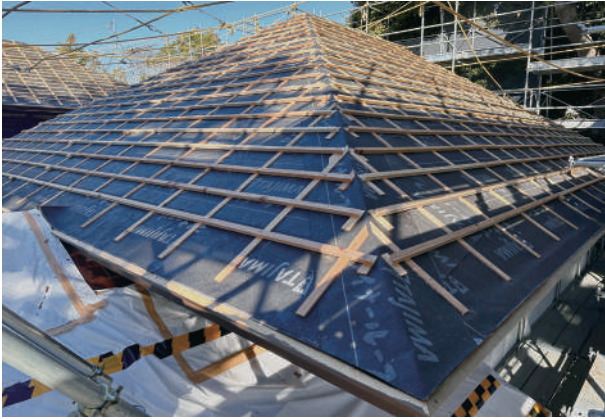
1 巣鴨棟屋根下地 改良ルーフィング二重葺

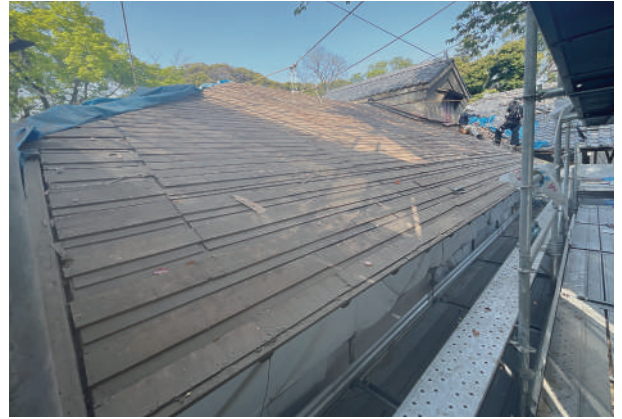
2 別棟瓦取り外し状況

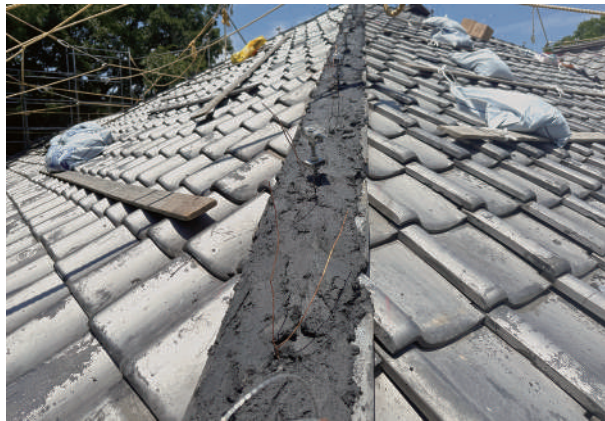
3 荻窪棟棟積補修と棟補強金物

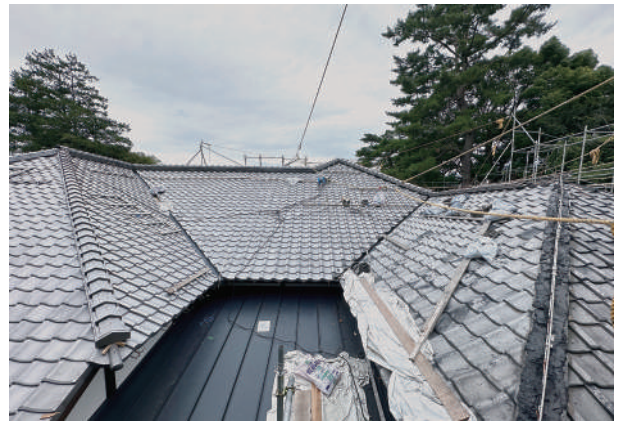
4 屋根瓦施工状況 (北側玄関付近)

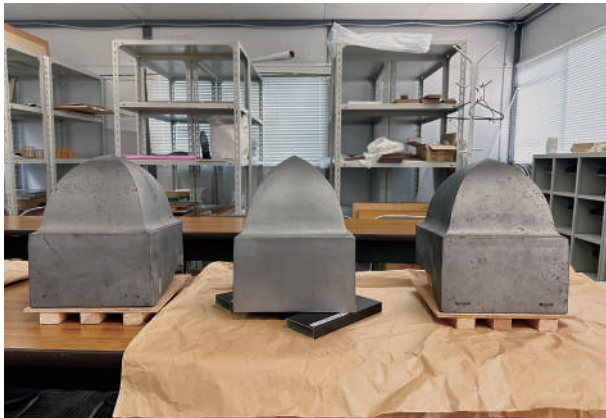
5 棟端部の宝珠型瓦 中央が復元品

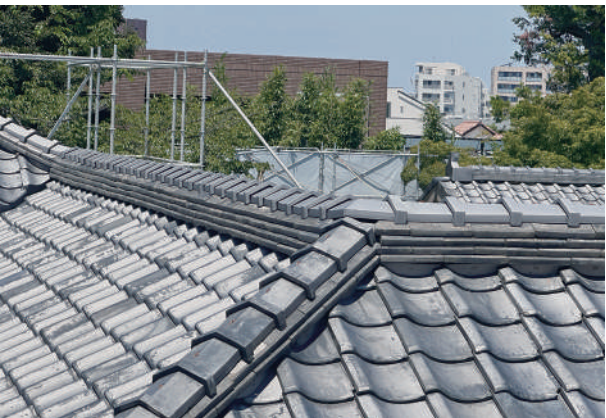
7 宝珠型瓦のない棟接合部

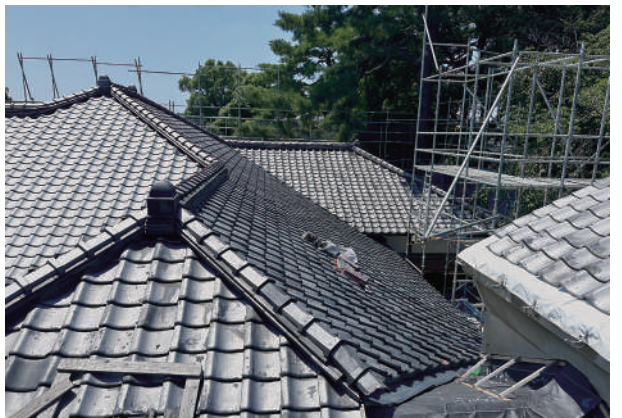
8 宝珠型瓦設置状況 (手前が復元品)

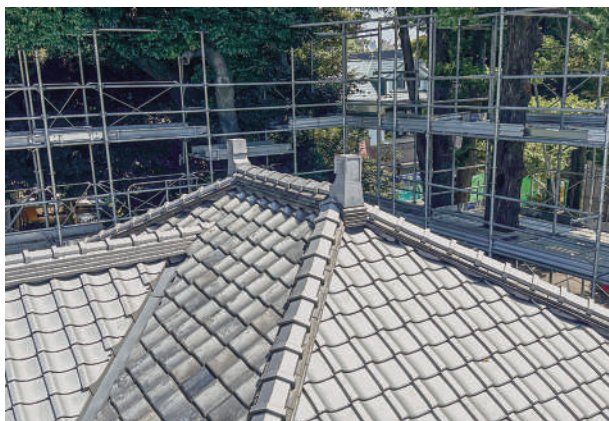
9 応接室屋根と鴟尾取付状況

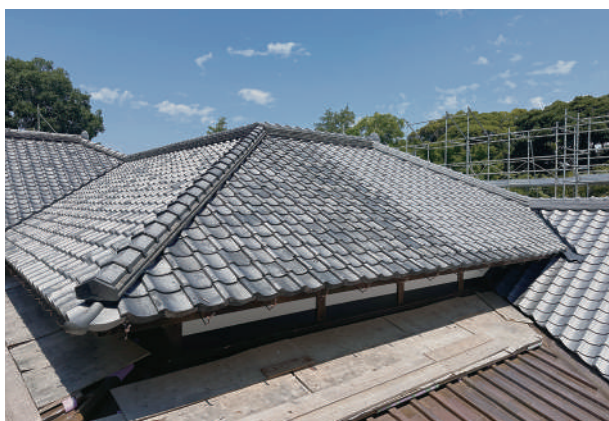
11 屋根瓦完了 古材瓦と新規瓦の区分状況

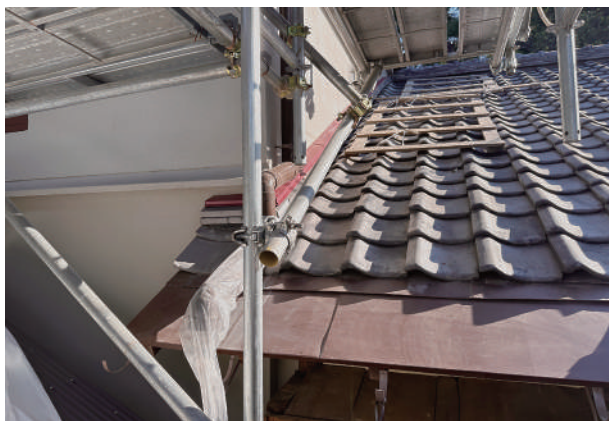
13 別棟東側と蔵の接合部分

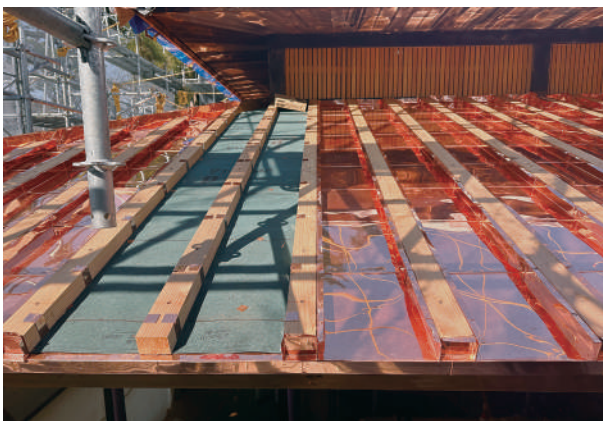
14 下屋銅板葺施工状況

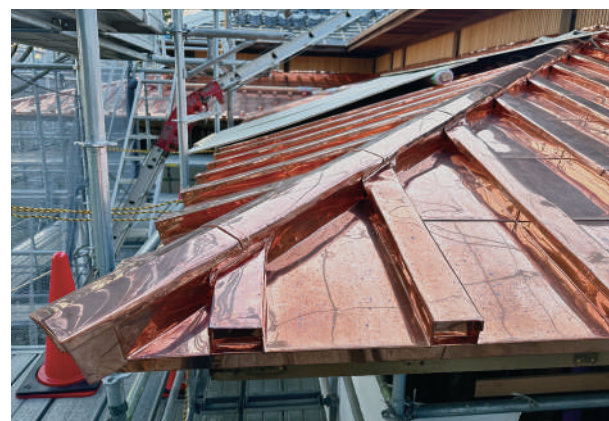
15 下屋銅板葺 隅部

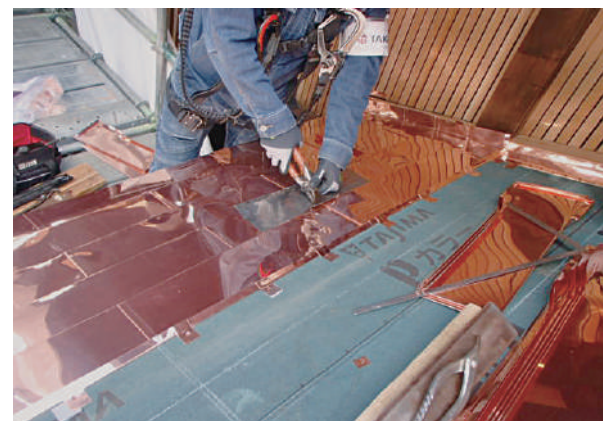
16 車寄横葺施工状況

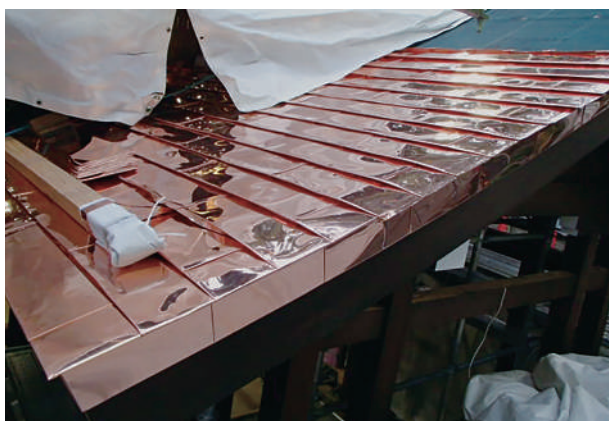
17 車寄けらば銅板包み状況

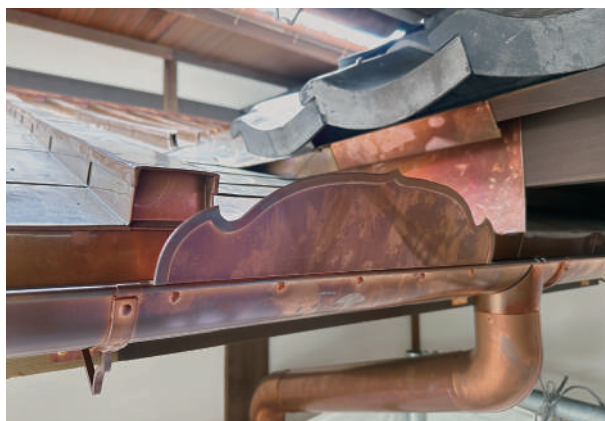
18 次ノ間北側 瓦と下屋との谷部

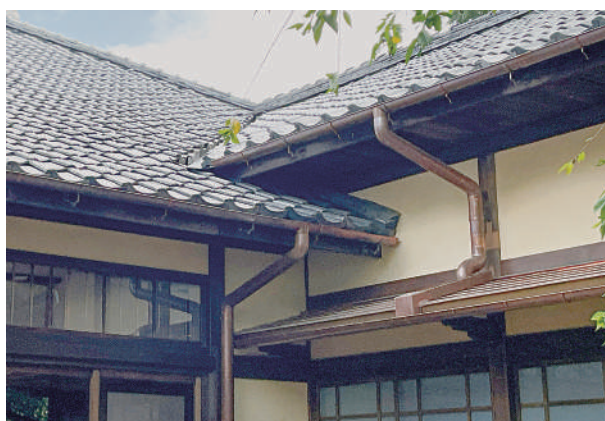
20 寝室北側谷部の屋根と樋

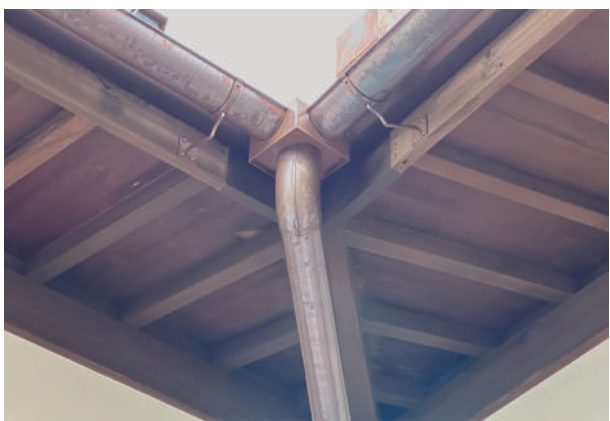
21 入り隅部の樋受け金物

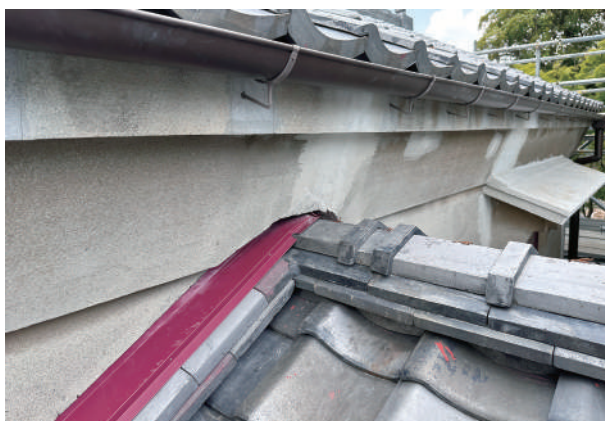
22 蔵の樋と別棟雨押え板金

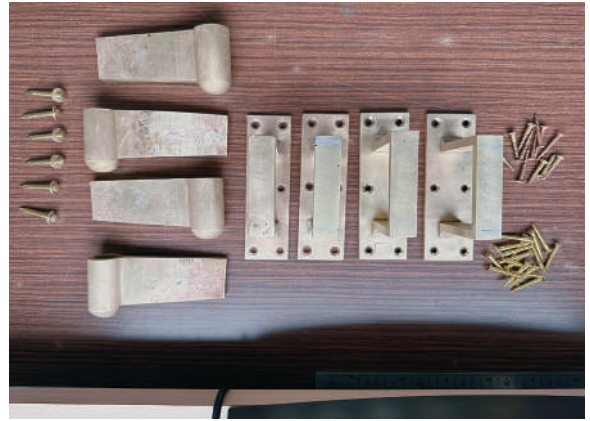
4 正門肘坪金物 門受け金物修理後

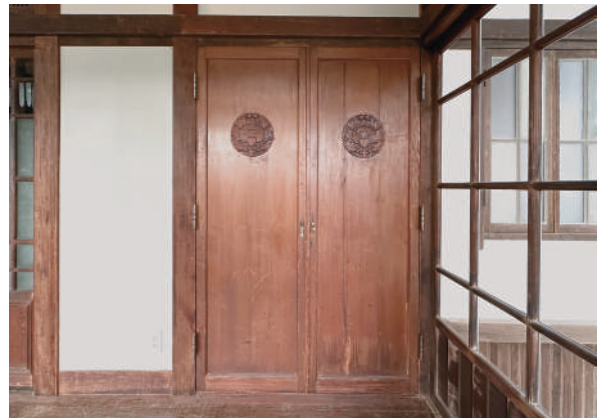
6 次ノ間南側扉取付状況

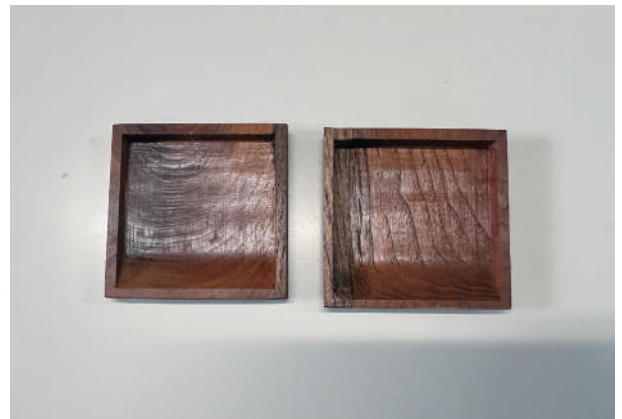
4 別棟ふすま引手 欠け補修

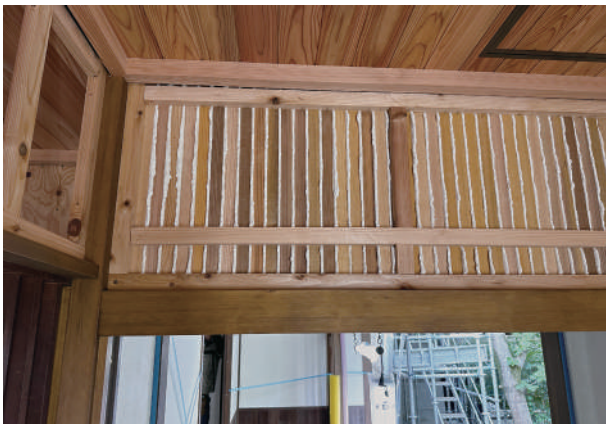
1 木摺漆喰下塗り

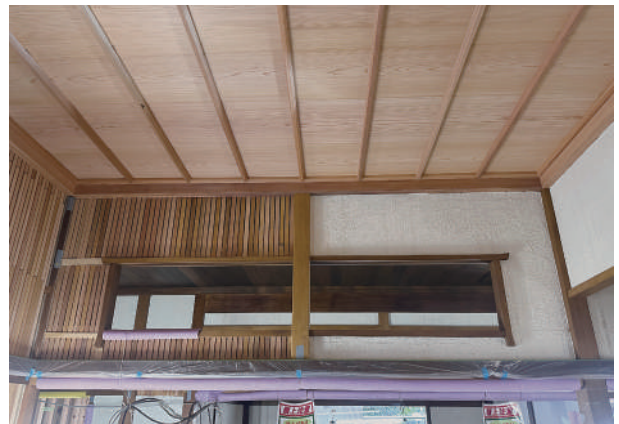
2 縦木摺と砂漆喰施工状況

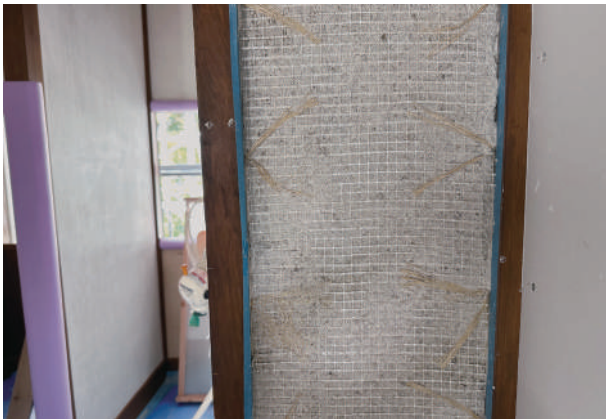
3 砂漆喰壁ひげこ伏せ込み状況

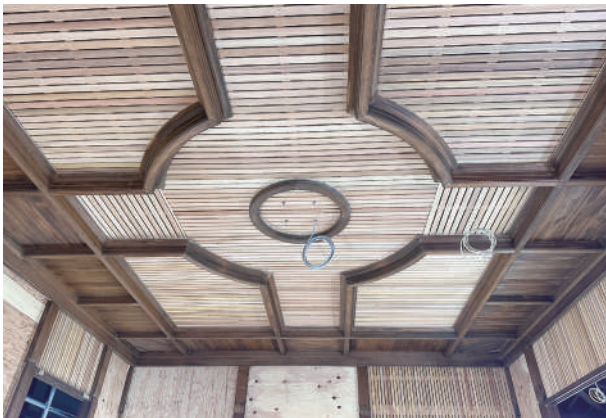
5 客間天井木摺施工状況

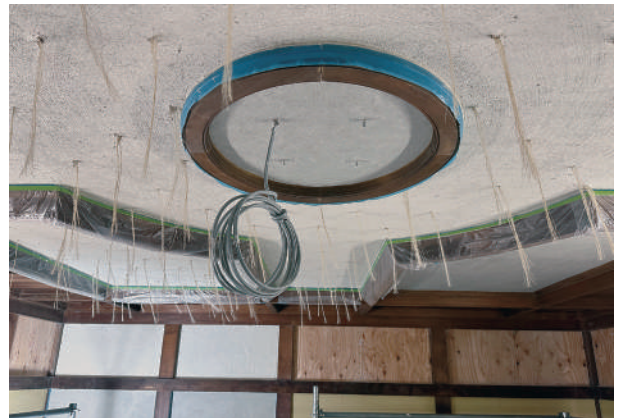
6 客間天井ひげこ設置状況

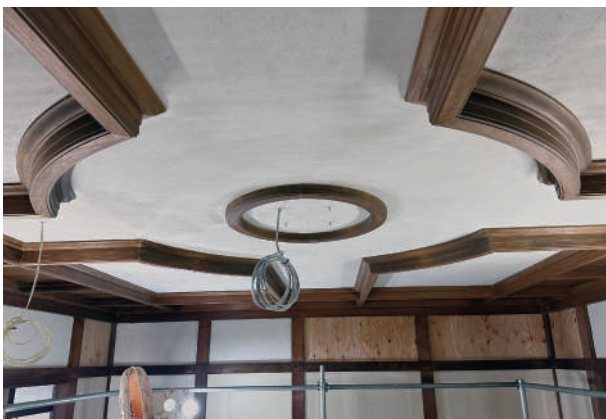
7 客間天井砂漆喰施工状況

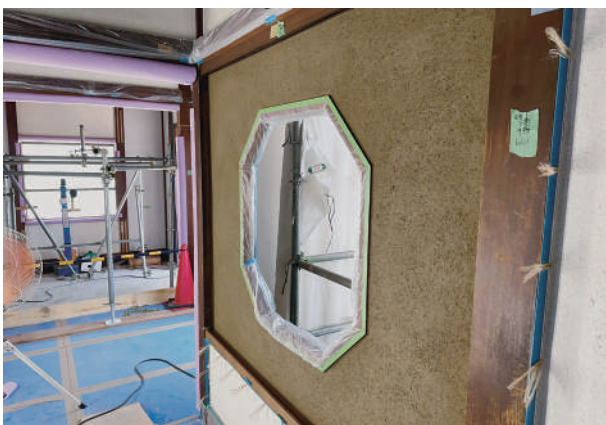
9 廊下1八角窓周辺竹小舞壁施工状況

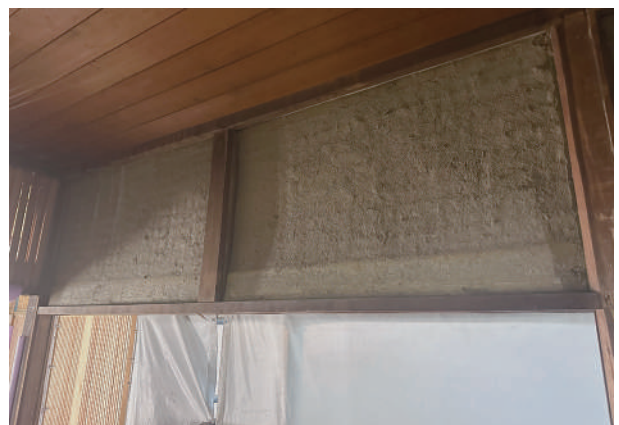
10 別棟蔵前竹木舞壁施工状況

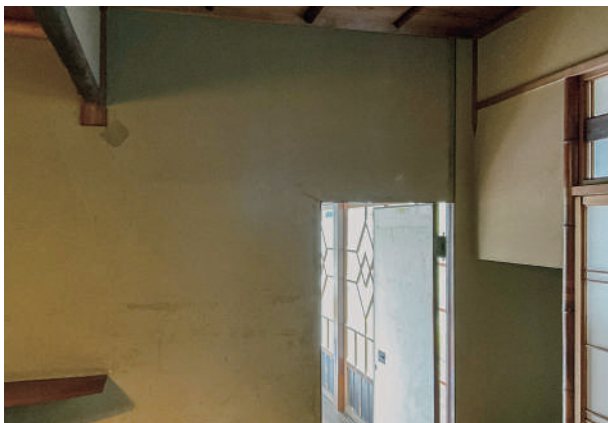
11 書斎聚楽壁補修後（右側が補修後）

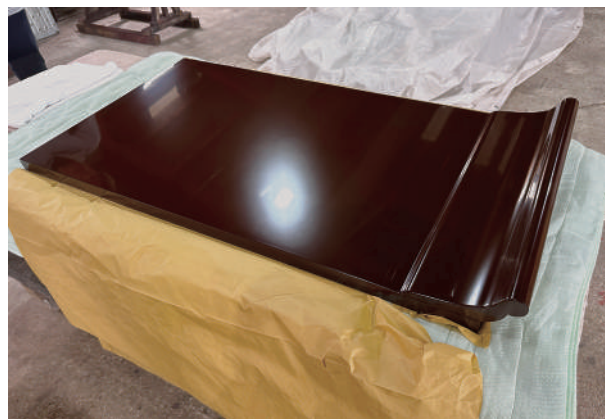
2 違い棚うるみ漆完了

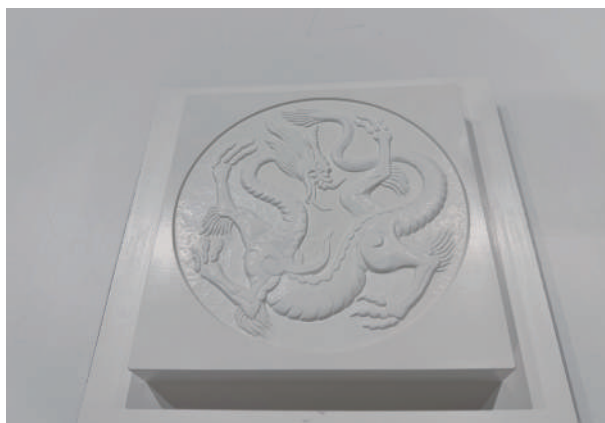
2 敷瓦石膏型完成

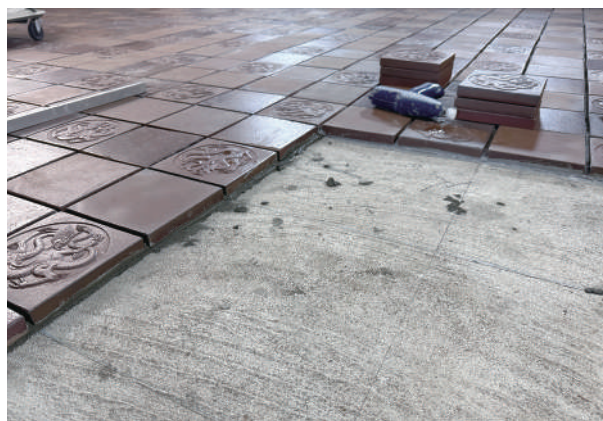
8 敷瓦施工状況
