外環道における陥没事故等に関する説明会の開催状況について

東京外かく環状道路 **関越↔東名**

東京外かく環状道路工事現場付近での 地表面陥没事象等について

東日本高速道路(株) 関東支社 東京外環工事事務所

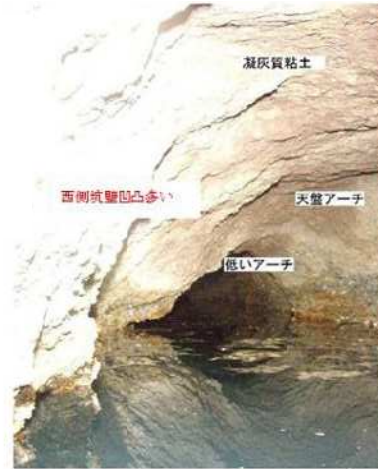
- ・天盤は、ローム質土層(凝灰質粘土)が分布していることを確認しました。
- ・側部の礫層には、細粒分が付着している部分と水で洗われた部分が見受けられます。
- ・部分的に砂礫層の段差、抜け落ちた箇所も見受けられます。

図1 0°方向の坑壁と北側の空洞
