外環道の進捗状況について

メールやお電話等でのご質問とその回答のとりまとめ
(令和3年9月10日時点)

陥没・空洞事故の経緯 [発生箇所の位置]

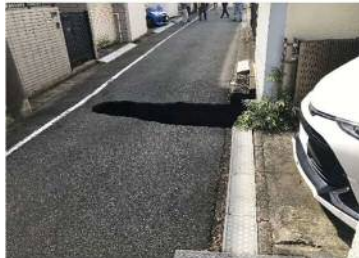
・陥没箇所の状況
(令和2年10月18日12:30)
