阿佐ヶ谷駅北東地区土地区画整理事業

自然環境保全実施計画書

(大径木)

令和5年3月

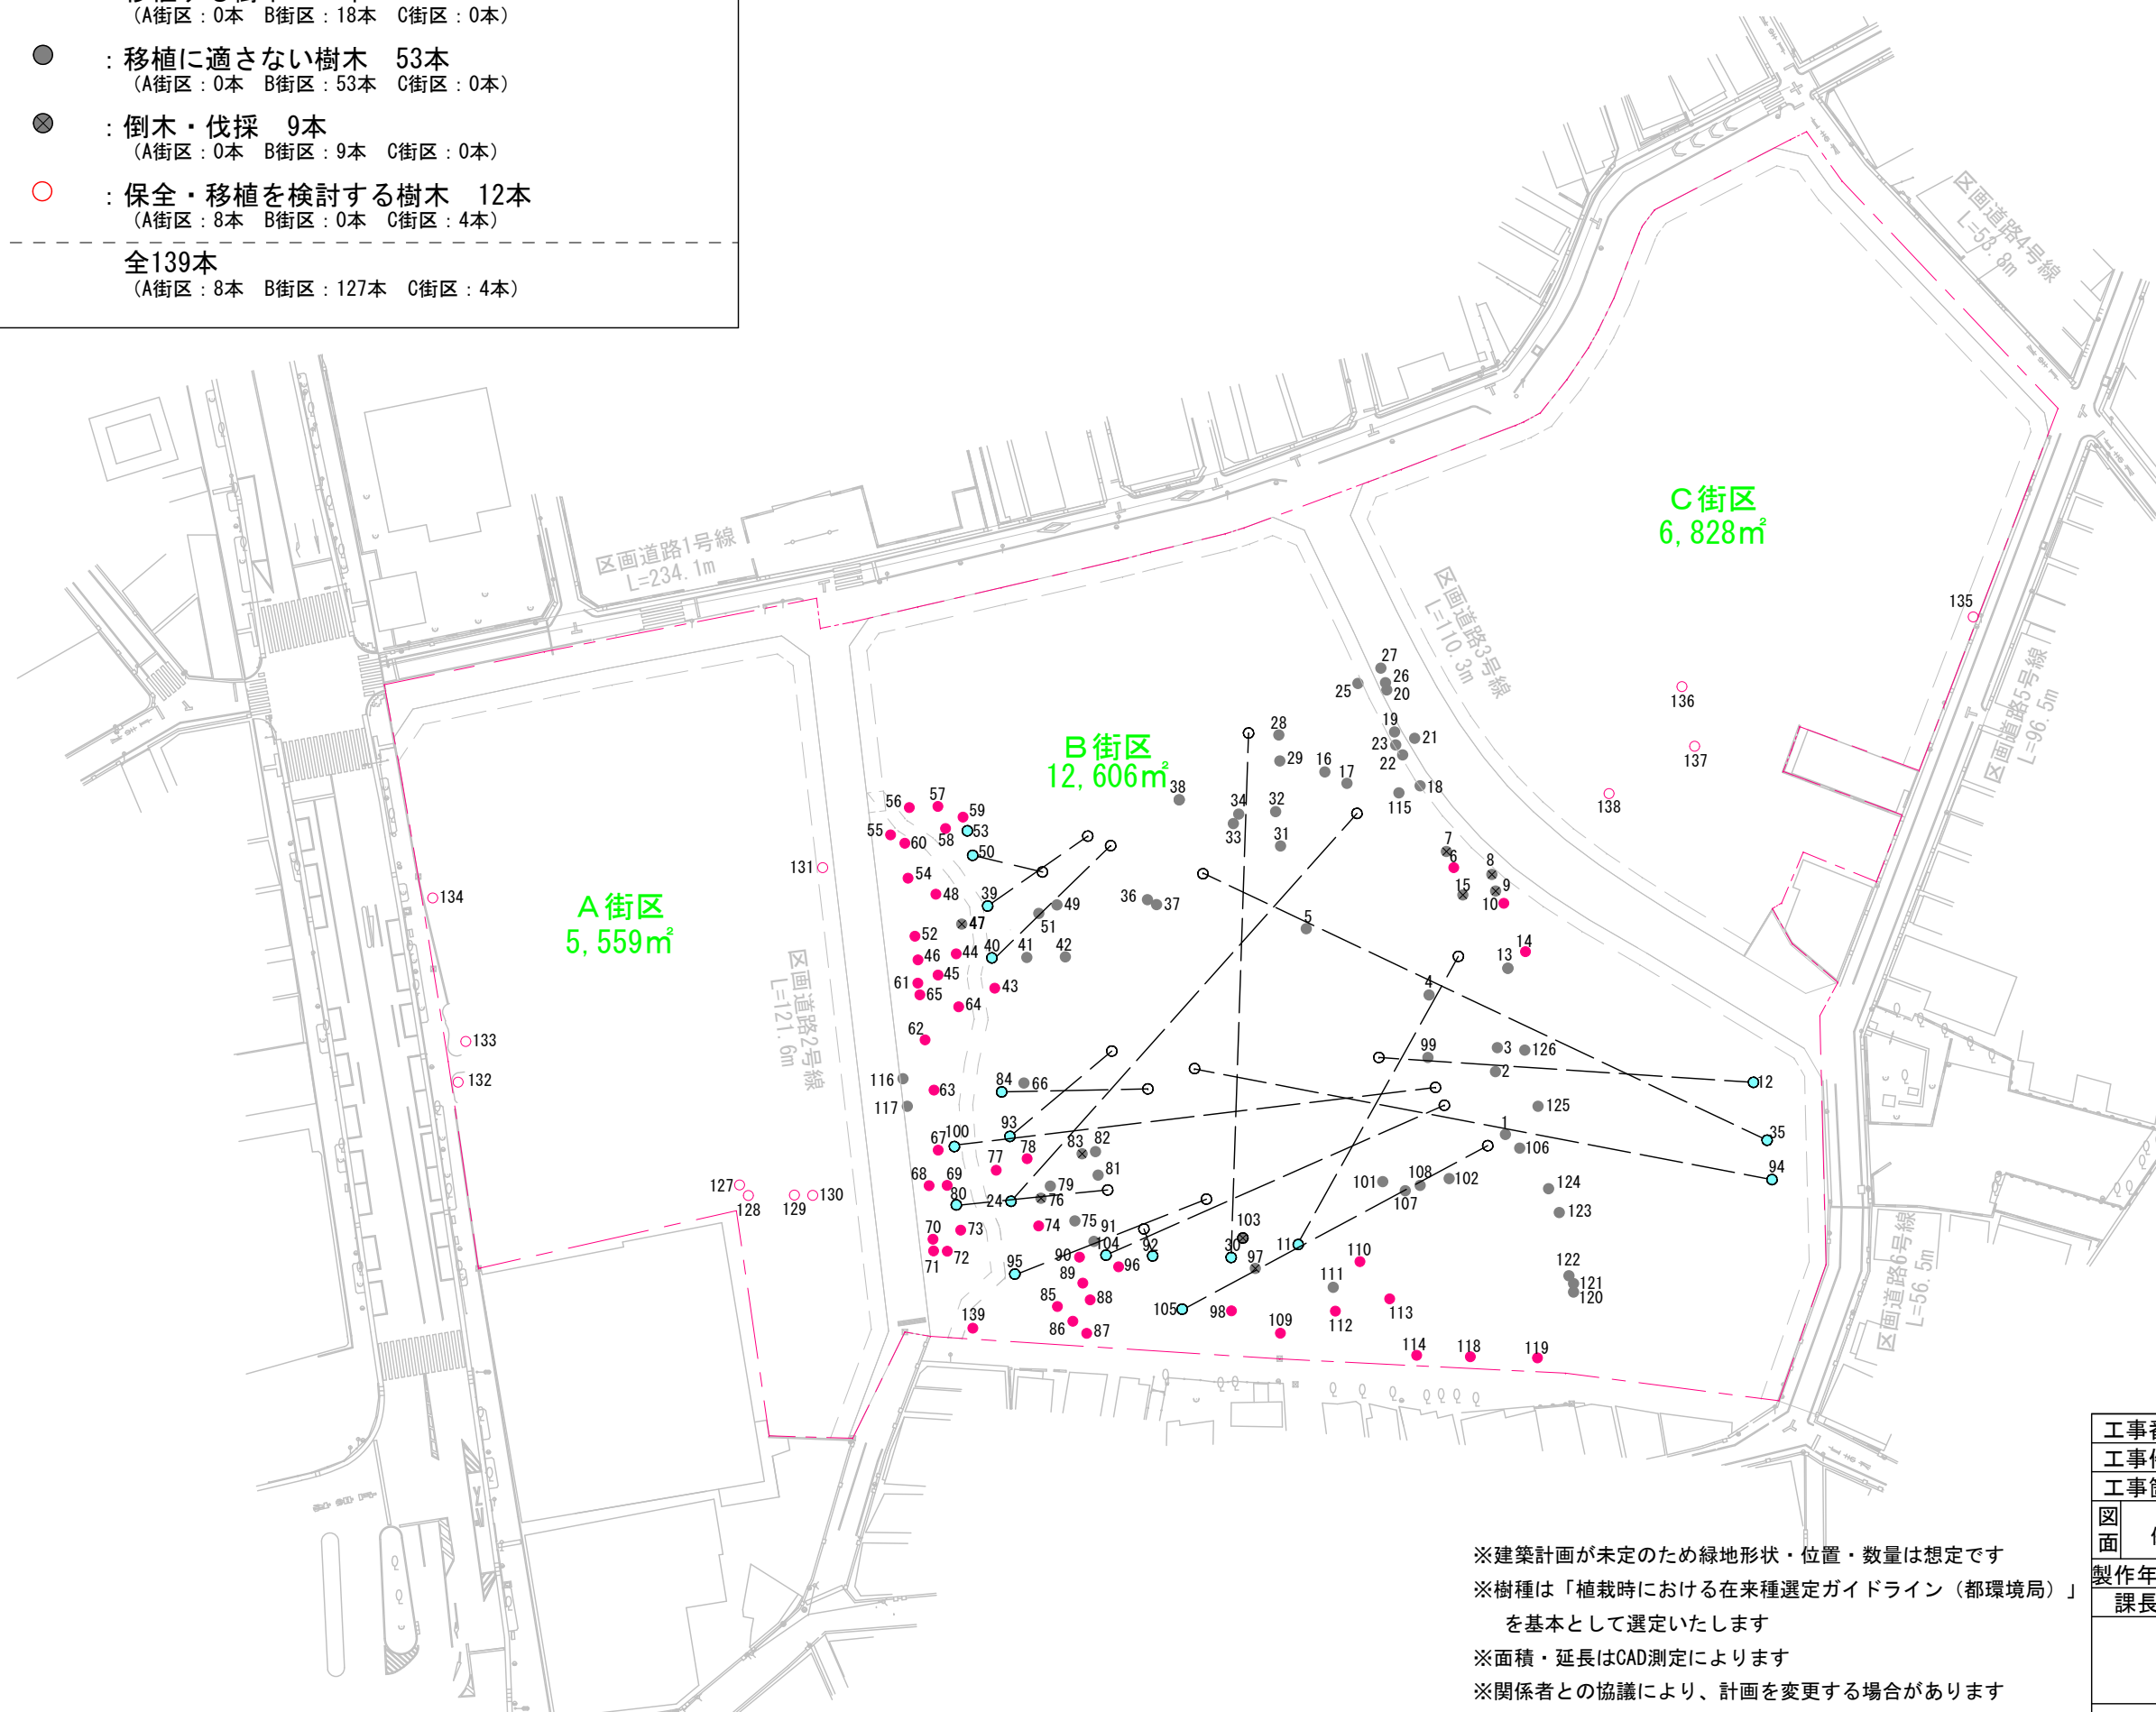
保全及び移植後の大径木の位置図

- : 保存する樹木 47本
(A街区: 0本 B街区: 47本 C街区: 0本)
 - : 移植する樹木 18本
(A街区: 0本 B街区: 18本 C街区: 0本)
 - : 移植に適さない樹木 53本
(A街区: 0本 B街区: 53本 C街区: 0本)
 - ⊗ : 倒木・伐採 9本
(A街区: 0本 B街区: 9本 C街区: 0本)
 - : 保全・移植を検討する樹木 12本
(A街区: 8本 B街区: 0本 C街区: 4本)
-
- 全139本
(A街区: 8本 B街区: 127本 C街区: 4本)
