## 第３５回東京外環トンネル施工等検討委員会

再発防止対策及び地域の安全・安心を高める取り組みを踏まえた工事の状況等について

＜大泉側本線（南行）シールドトンネル＞

令和８年７月２２日

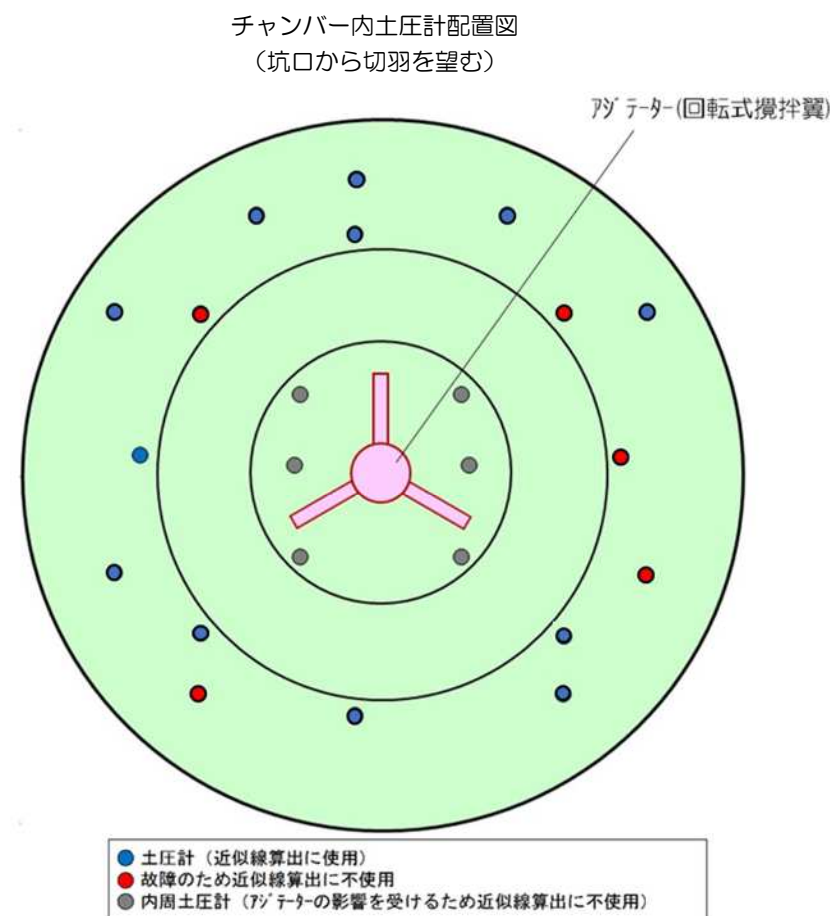
掘進停止時土圧分布 (令和8年1月23日 10:56)

チャンバー内圧力についてはリアルタイムで監視しており、上記保全措置の実施期間を通じて、圧力勾配の傾きおよび直線性に異常が認められないことから、切羽面が適切に保持されていることを確認している。

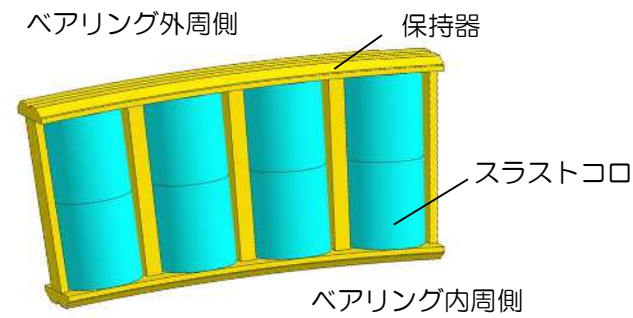
① スラストベアリング

ファイバースコープによる点検では、ラジアルベアリングと合わせて全体の７割程度の範囲において変状が認められたが、開口部からの詳細点検の結果、スラストベアリングでは、軽微なものも含め全周にわたり変状が確認された。そのうち、スラストコロの大きな割れや欠けに加え、保持器外周側の一部消失によりコロが横倒しとなった損傷が、一部の範囲に集中して確認された。また、スラストコロの欠片と考えられる金属片が全体にわたり確認され、スラストベアリングが接する面において、金属片により生じたと考えられる擦り傷が確認された。

■：コロの大きな割れや欠け、横倒しとなった損傷が確認された範囲

点検実施後は、損傷の大きいスラストコロ及び保持器を仮復旧用として新たに制作した部材に交換し、仮復旧を実施した。

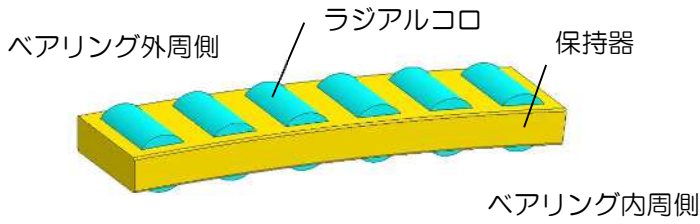
②ラジアルベアリング

ファイバースコープによる点検では、スラストベアリングと合わせて全体の7割程度の範囲において変状が認められたが、開口部からの詳細点検の結果、ラジアルベアリングでは、軽微なものも含め全周にわたり変状が確認された。そのうち、ラジアルコロの大きな割れや欠けに加え、保持器坑口側（スラストベアリング側）の一部消失によりコロが横倒しとなった損傷が、点在して確認された。また、ラジアルコロの欠片と考えられる金属片が全体にわたり確認され、ラジアルベアリングが接する面において、金属片により生じたと考えられる擦り傷が確認された。

【詳細点検 凡例】  
 ■：コロの大きな割れや欠け、横倒しとなった損傷が確認された範囲

点検実施後は、損傷の大きいラジアルコロ及び保持器を仮復旧用として新たに制作した部材に交換し、仮復旧を実施した。

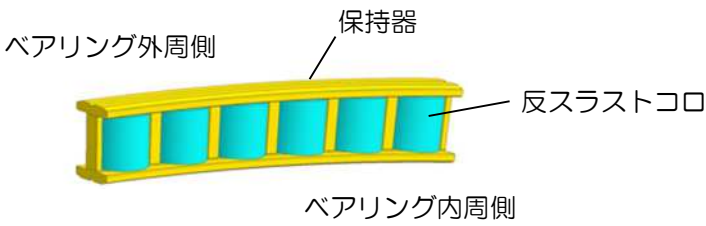
③反スラストベアリング

反スラストベアリングは、スラストベアリングが受ける力と反対方向に作用する力を受ける部材である。点検にあたっては、開口部 A3 から反スラストコロ及び保持器を取り出し、未点検箇所を順次開口部位置まで移動させることで、反スラストベアリング全周の詳細点検を実施した。点検の結果、反スラストベアリングでは軽微な変状が全周にわたり確認された。反スラストコロについては、大きな割れや欠け、保持器の一部消失などは確認されていない。

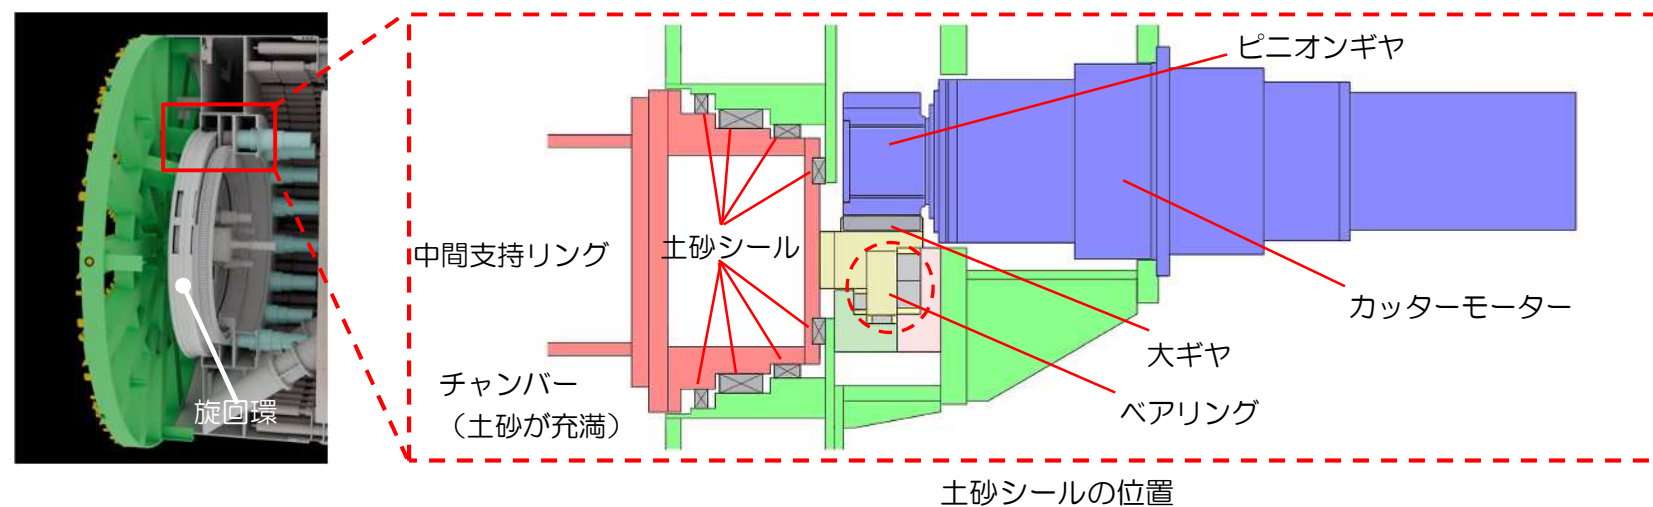
旋回環の切羽側は土砂シールを介してチャンバーと接している。土砂シールに損傷が生じた場合には、土砂が旋回環内部へ侵入し、ベアリングを損傷させる可能性がある。しかしながら、詳細点検の結果、旋回環内部に土砂は確認されなかったことから、A) チャンバー側からの土砂の侵入によるベアリングの損傷の可能性は低い。

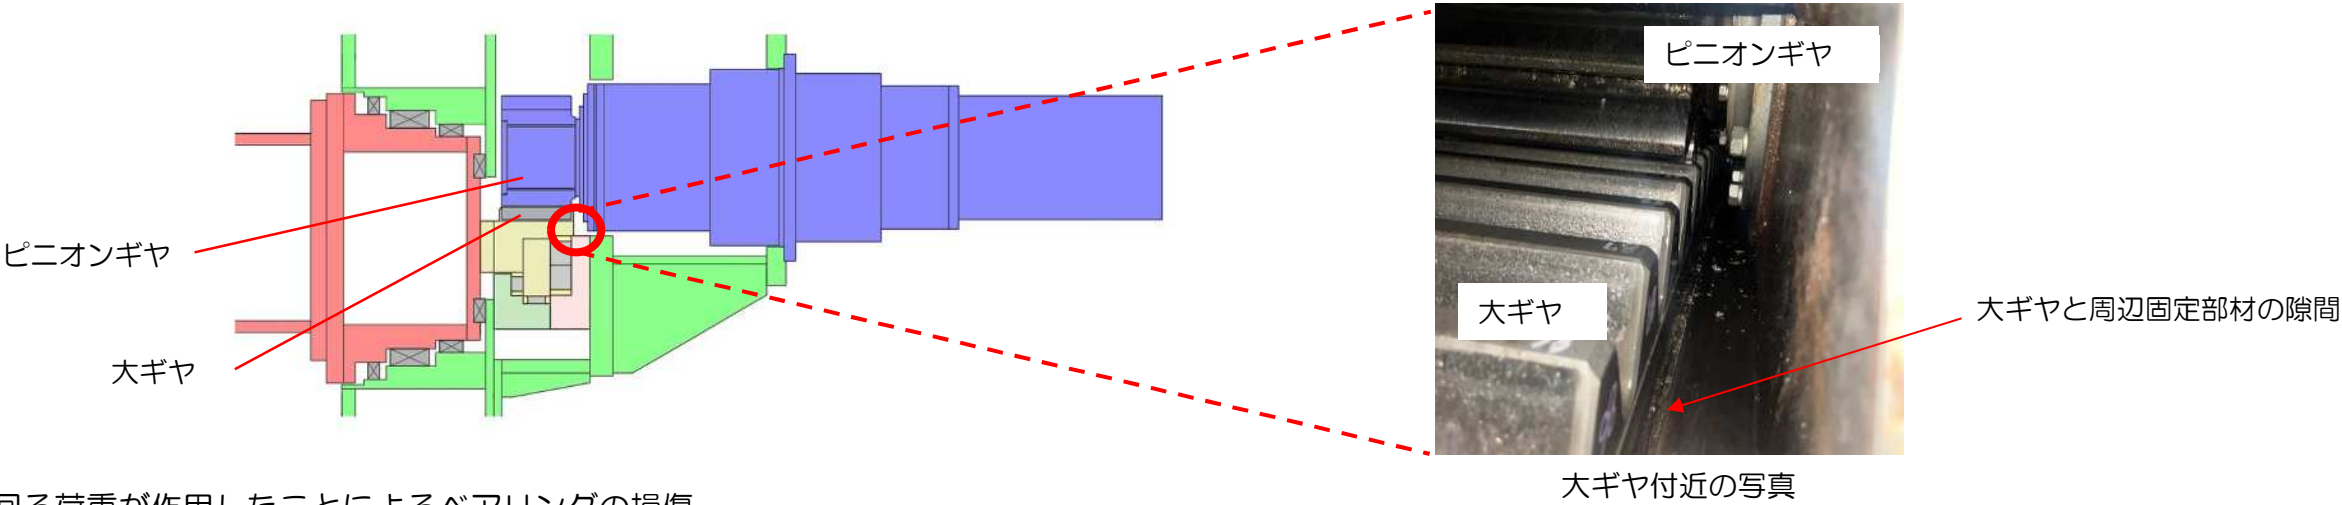
旋回環を損傷させるような大きな異物の侵入経路について確認を行った結果、そのような異物が侵入する経路は確認されなかった。また、詳細点検において金属片が確認されたものの、外部から侵入した異物であることを示す状況は確認されなかったことから、B) シールド機内からの異物の侵入によるベアリングの損傷の可能性は低い。

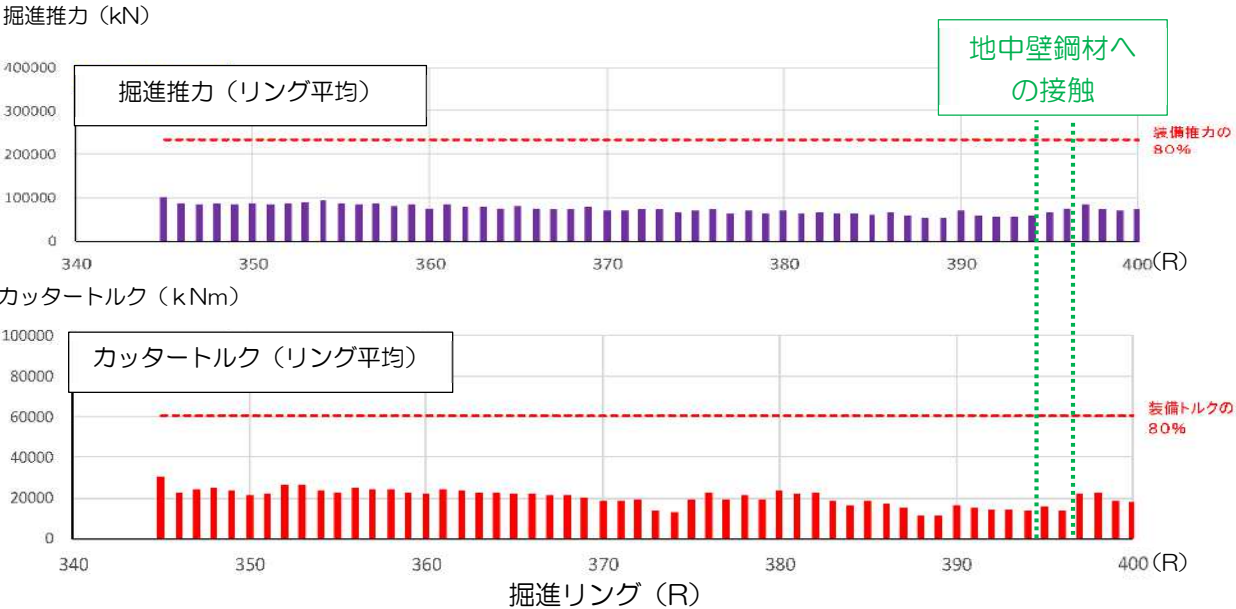
掘進推力とカッタートルクのデータ (リング平均)

これまでの掘進区間における施工データをあらためて詳細に確認した結果、令和4年4月に発生したシールドマシン前面のカッターと地中壁鋼材との接触時に、短時間で掘進推力が上昇していたことを確認した。当該接触事象は、地中壁に関する設計図面上の不整合に起因して発生したものである。事象発生後には詳細点検を実施し、損傷が確認されたカッタービット、攪拌翼、外周リング保護ビット及び裏込め注入管保護ビットについて必要な補修を行ったうえで掘進を再開した。また、接触時には掘進推力の上昇が確認されていたものの、その値は管理値である装備推力の80%を大きく下回っており、当時はベアリング損傷を示す兆候は確認されていなかった。

施工データを詳細に確認した結果、地中壁鋼材との接触時には、掘進推力が短時間に装備推力の約 7% 分上昇していたことを確認した。土質変化に伴う荷重は基本的に旋回環に分散して作用するのに対し、硬質障害物との接触時には接触箇所周辺に荷重が集中して作用する可能性がある。
