## 第5章 調査

### 第1節 移築建物および現存建物の調査

建物の調査は工事前と着工後に実施している。工事前の調査は『荻外荘移築部分建物調査及び耐震診断調査報告書』（平成25年10月・杉並区発行）

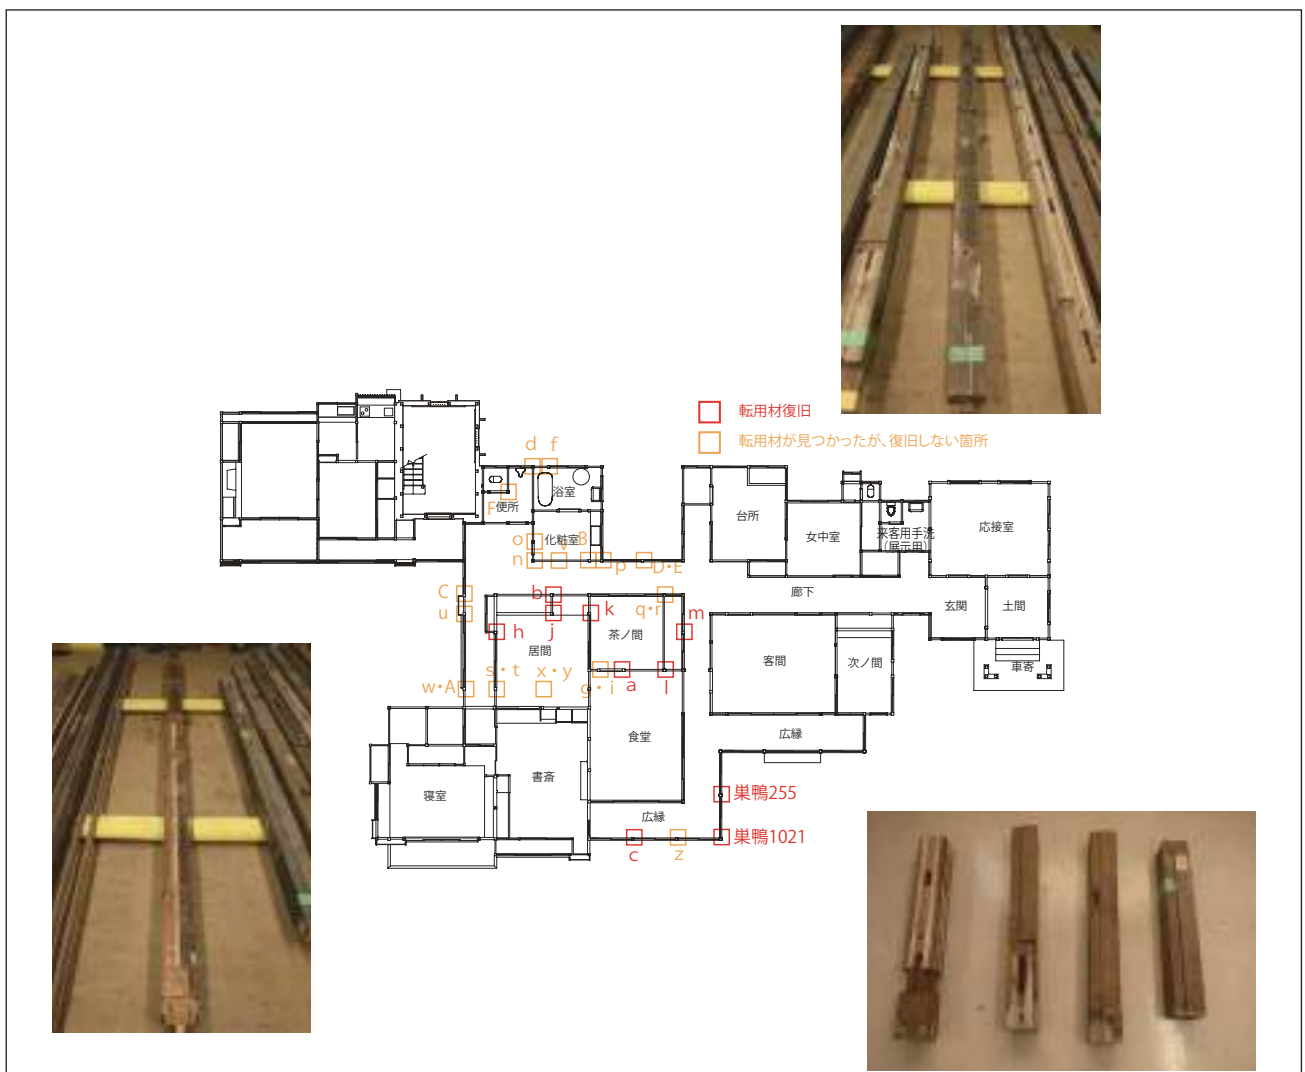
図 5-2 転用材配置図

部材調査の結果、台湾ヒノキ材など、樹種から当初材であることが判明し、当初番付が確認された部材のほか、化粧材で切断されていることなどの理由から、床下や小屋裏などに転用されていることが確認された部材は、細かい部材を含め約180本、うち柱は40本であった。

このうち柱などを中心に、材料に番付があり、形状や長さなどから当初の場所が想定できるもののうち、補修し再利用が可能な材料17本はもとの位置で復旧した。

このほか、工事にあたった調査から、巣鴨棟の解体材でも転用材が確認された。次ページの「表5-1」「表5-3」に、荻窪棟および巣鴨棟の転用材のうち、材料の繕いや位置変更を行い再用した材を掲載した。また復旧した柱のうち主な材料の根接ぎ修理の方針を記載した。

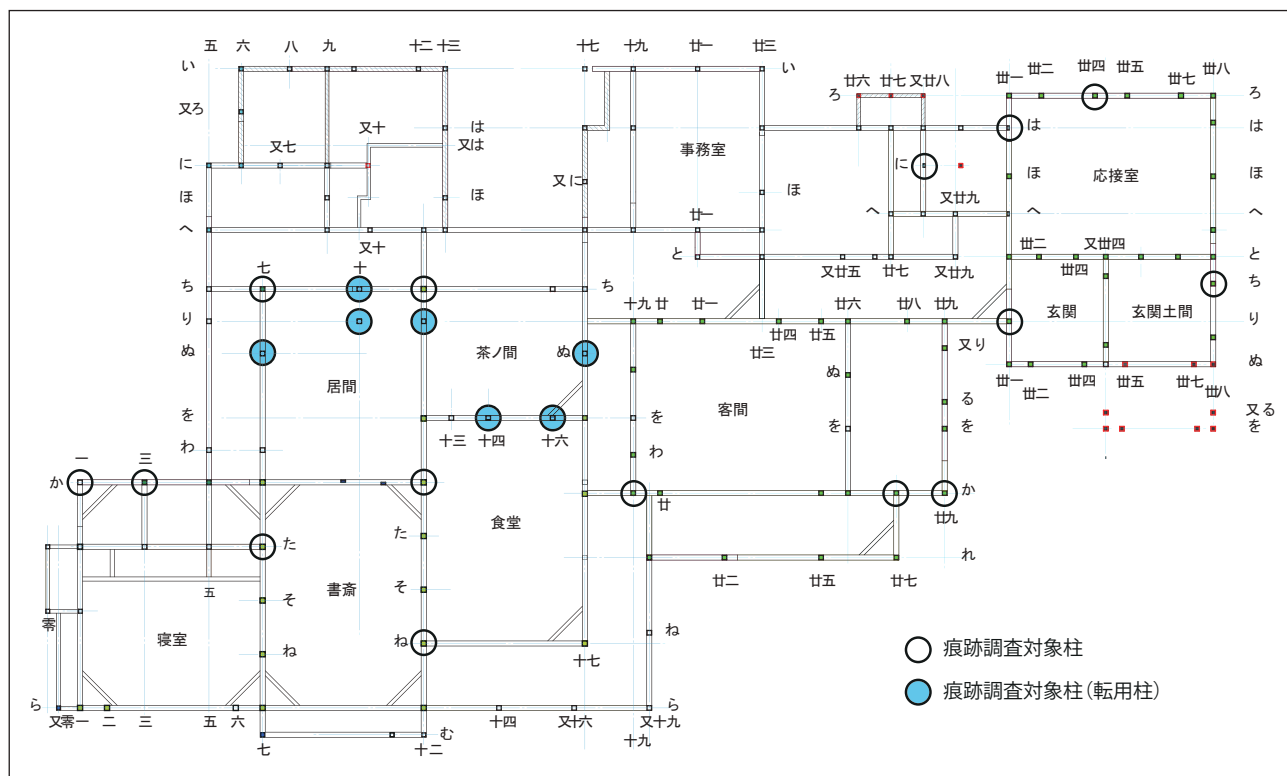
図 5-3 痕跡調査位置図

着工後、創建時から近衛文麿居住期の各部の変遷や高さなどの情報を得るため、巢鴨棟解体保管材や転用材、荻窪棟の現存材などから、主な部屋の柱について痕跡調査を行った。

特に、新たに復元する居間や茶の間のほか、解体前には壁などで覆われていた寝室まわりについては、柱の痕跡調査からの情報をもとに納まりなどを変更した。

内法、長押、天井高さなどについて、痕跡調査により確定することができた代表的な柱6本を掲載する。これらの柱調査の結果、以下の部分については設計からの変更が生じ、施工段階で図面の修正を行った。

- ・居間付書院の高さ、納まり変更（ち七、ぬ七）
- ・居間床の間天井高さ、床脇蹴込み板納まり変更（り十、ち十、り十二）
- ・来客用手洗のブース高さ変更（に又二十八）
- ・客間北側廊下の八角窓と内側の窓高さ変更（り三十一）
- ・寝室前室間仕切り建具の変更（た七）
- ・寝室倉庫北側庇の復元（か三）

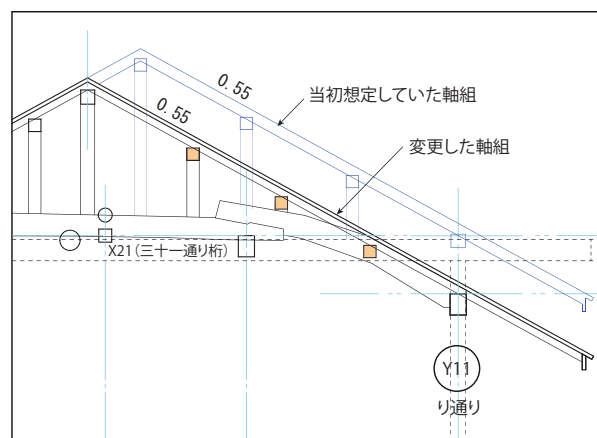
図 5-12 変更した客間部分軸組（X20 通り）

このような痕跡の調査から、客間部分は棟の位置と桁高さを変えていたことが明らかとなった。このため今回は、設計を変更し創建時の小屋組に戻すこととした。ただし、廊下南側の軒高さを下げた場合の屋根は谷樋が複雑な形状となり、雨漏りが発生しやすいため、屋根面での雨水排水を改善し施工することとした。以下に、想定される当初の屋根と、移築後の屋根のイメージ図を添付している。

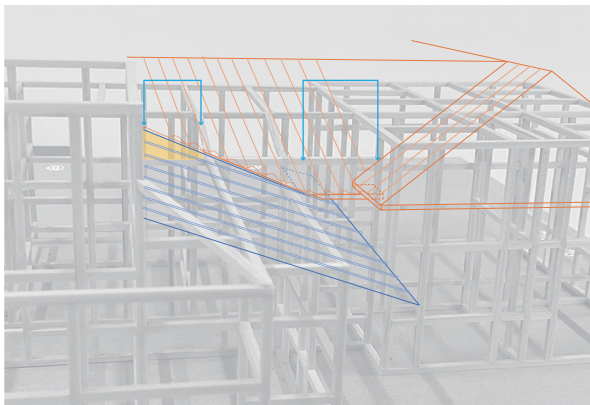
図 5-14 変更後の屋根形状イメージ

「1）」・「2）」のような巢鴨棟の屋根形状変更段階で、BIMによる当初屋根形状の復元図と、同じ視点からの戦前古写真の比較検討を行った。この結果、玄関棟の屋根勾配を6寸とし、客間棟の棟位置を北側にずらした場合の屋根形状が古写真とほぼ一致することから、当初形状を確定した。

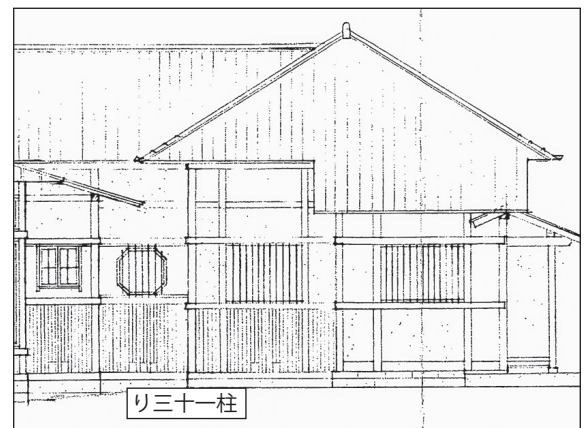
図 5-16 昭和 35 年 移築前南側立面図（杉並区教育委員会蔵）と八角窓

このような調査結果から、内部側の窓高さを変更し、この窓の格子とあわせた位置に八角窓の端部をあわせた。

なお八角窓は中国や台湾などで外部面に設置されることがあるものの、住宅ではあまり事例がなく、当初の痕跡もないほか、創建時写真でも確認できなかった。また八角窓にガラスが嵌まっていたかどうか確認できなかったが、維持管理上の点から、八角窓内にはポリカーボネート板を嵌めることとした。

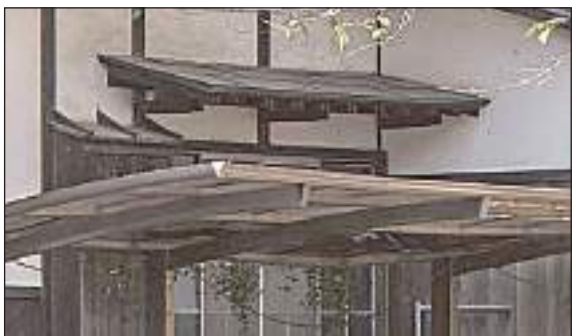
写真 5-2 巣鴨棟の女中部屋庇（撮影 日暮雄一）

しかし、北側窓上の吊り束を確認したところ、材料は台湾ヒノキ材であり、この位置に当初からあった材料であること、この材料に庇腕木痕跡が残っていたこと、現存する庇の材料は台湾ヒノキの良材が含まれていることから、この庇は創建時からのものであり、移築後は便所に接する部分を改修し再利用されていたものと考えられた。

昭和35年の図面資料しかなく、部材の番付等も確認できないため、部材が当初からこの場所にあったものかどうかの確証は得られなかったが、その他の調査の結果、北側の主屋の軒の出が短く、北側の窓が大きいため、雨が降り込みやすい状態であり、維持管理上も庇があったほうが有効であること、またほとんどの庇材料がそのまま使えることから、復元ではなく整備として新たにここに庇を設置することとした。

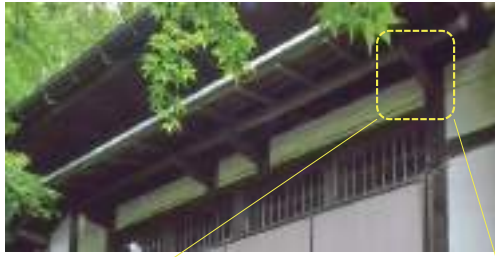
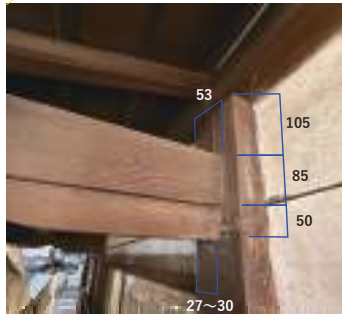
図 5-20 寝室南側当初庇

また、寝室倉庫（創建時には寝室付属のトイレ）の柱の痕跡に腕木や垂木掛けが確認され、ここにも庇があったことが想定された。腕木の寸法などから、この場所の庇は現存する寝室南側の庇と同じ形状であると想定された。

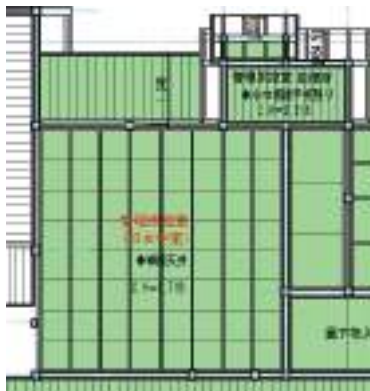
図 5-21 旧女中部屋天井伏図

このような痕跡から、女中部屋（使用人の部屋）であったため、廻縁一段、角形の棹縁材であったが、移築後に二人部屋とした際、部屋の格を少し上げるため、天井の納まりを変更したと想定した。

今回は創建時から移築前の状態に戻すため、廻縁は一段とし、棹縁および天井材は新規材とし、痕跡にあわせて復元した。

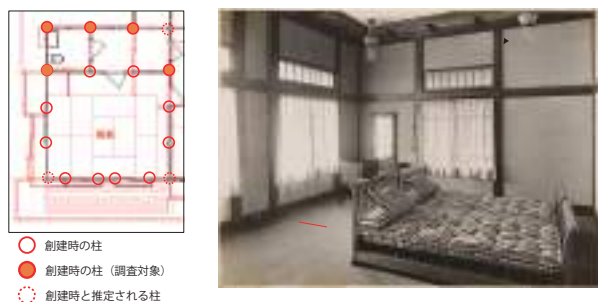
図 5-26 寝室周辺の柱状況と創建時の寝室写真  
(日本建築学会建築博物館蔵)

創建時の「寝室」は柱が天井上で切断され、窓高さや北側の洗面所まわりの詳細が不明なため、展開図は作成できなかった。解体の結果、南側と東側に創建時の壁紙が残されていたことから、現在の天井高さ付近で創建時の柱を切断したと想定される。また床下地は創建時と想定されるコルク床がそのまま残っていたことから、高さは大きく変わっていないことも判明した。
