## 5. コンクリート鉄筋工事

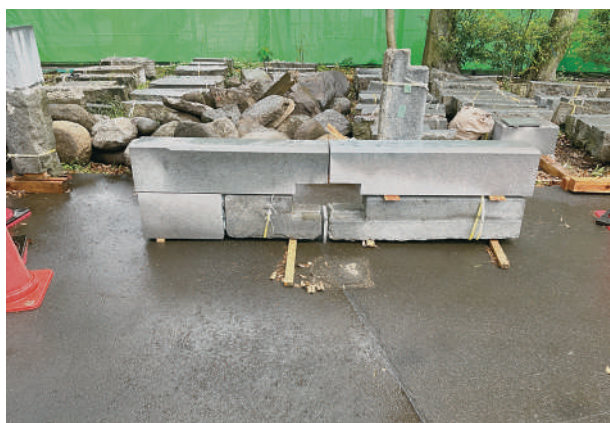
3 古材と新規材の仮組

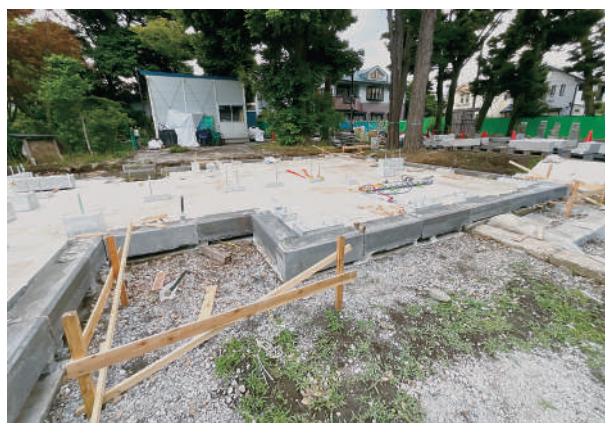
4 延石1段目据付状況

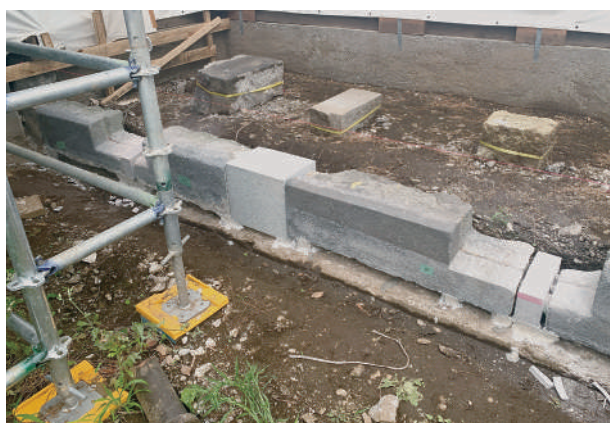
5 古材と新規材の延石据付状況

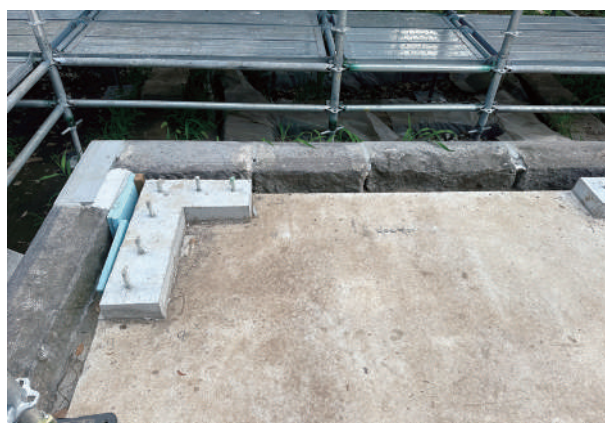
6 外周部の延石据付と耐圧板

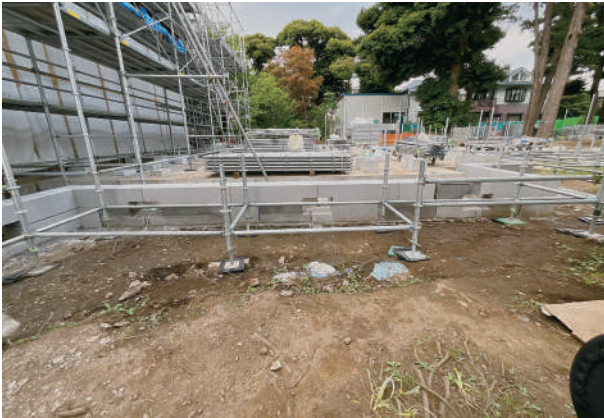
7 延石据付完了

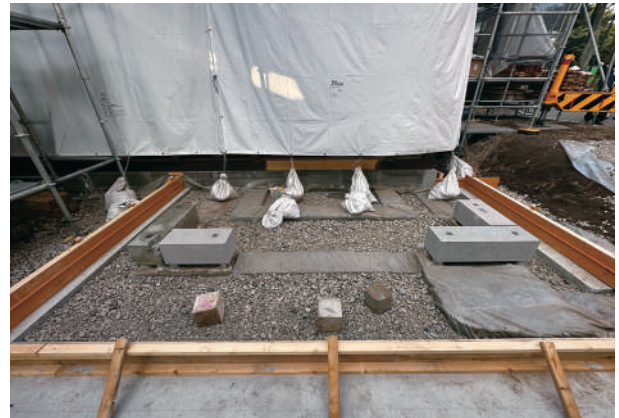
10 車寄石据付状況

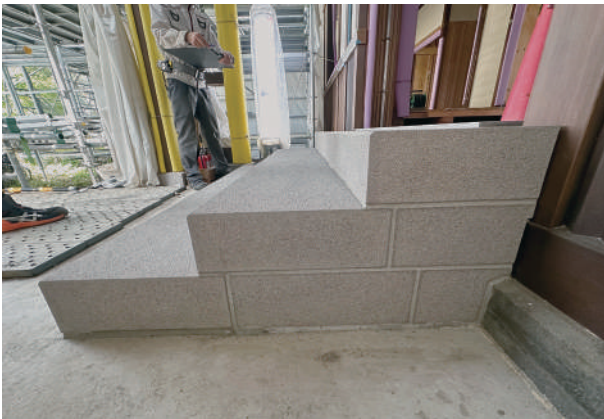
11 車寄階段石据付状況

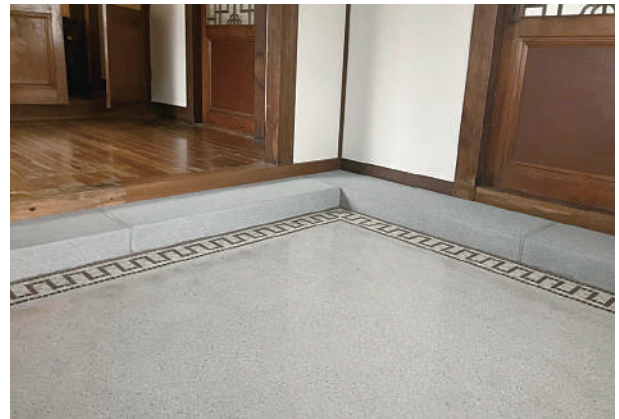
12 玄関土間式台石据付完了

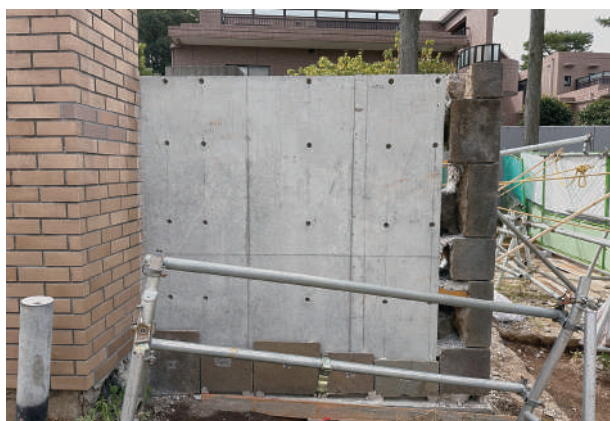
15 正門袖壁躯体施工完了

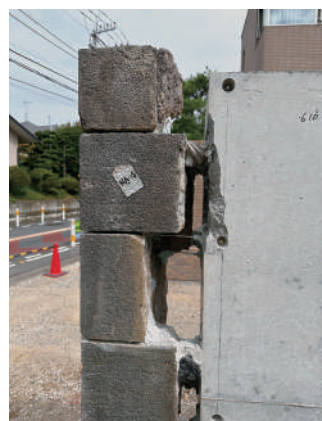
16 正門袖壁小口石と躯体との接合状況

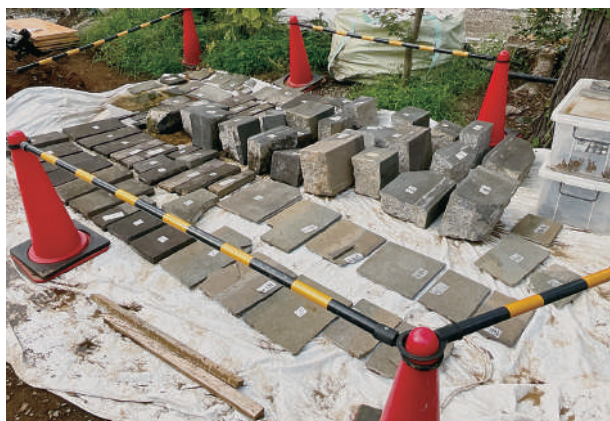
17 正門袖壁石材保管状況

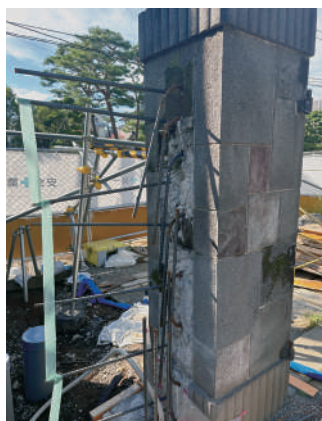
18 正門袖壁配筋と門柱への差筋状況

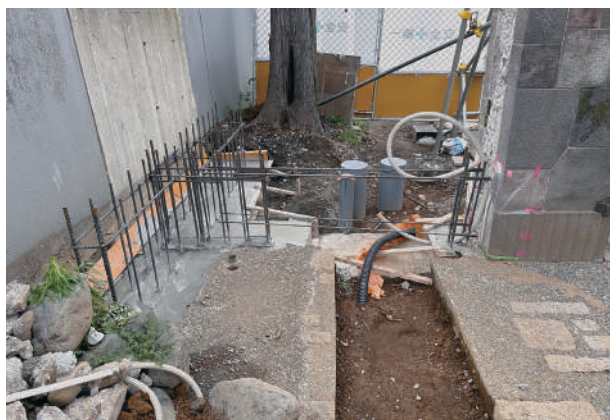
19 正門袖壁配筋状況

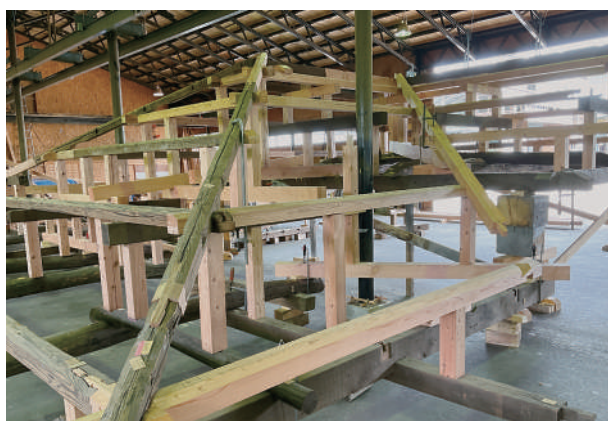
2 福井工場での仮組（応接室北西部分）

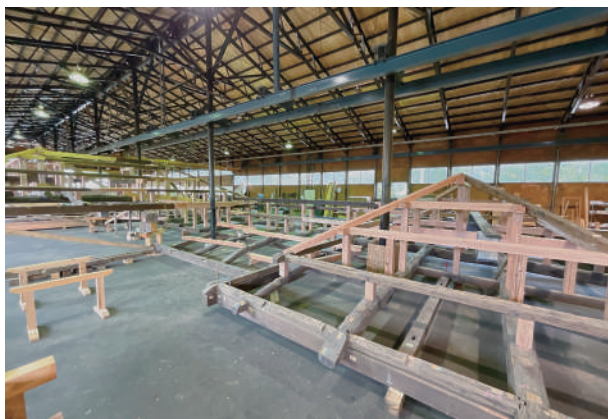
3 福井工場での仮組玄関棟

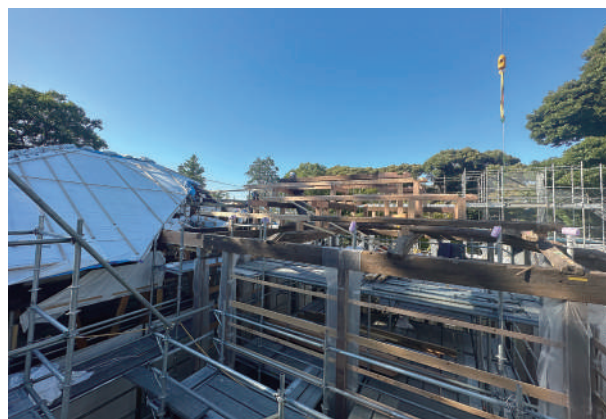
6 小屋組建方状況

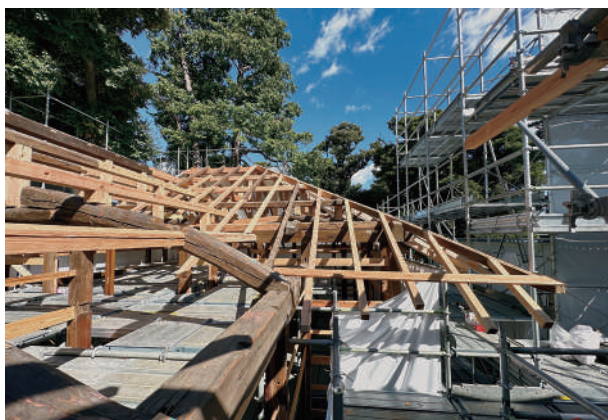
7 建方完了（玄関部分）

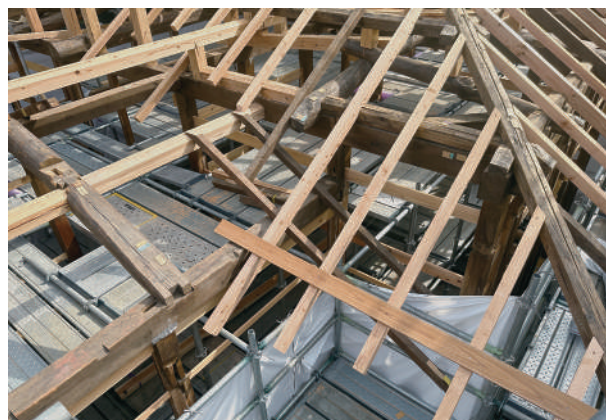
8 建方完了（玄関 - 廊下接続部分）

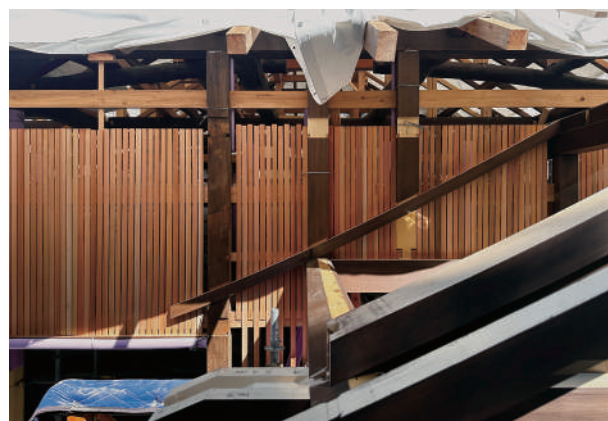
9 車寄の際垂木施工状況

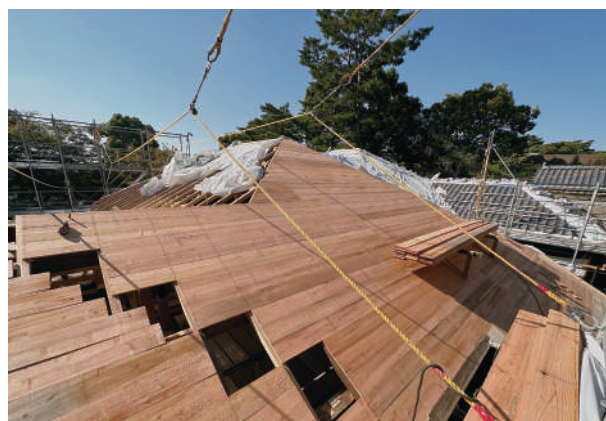
10 巣鴨棟野地板施工状況

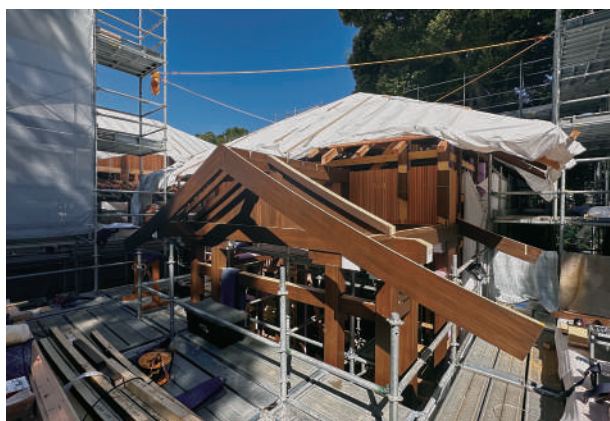
11 車寄建方状況

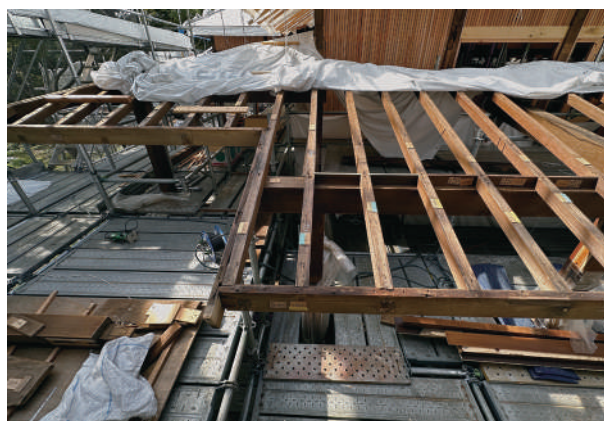
12 下屋垂木施工状況

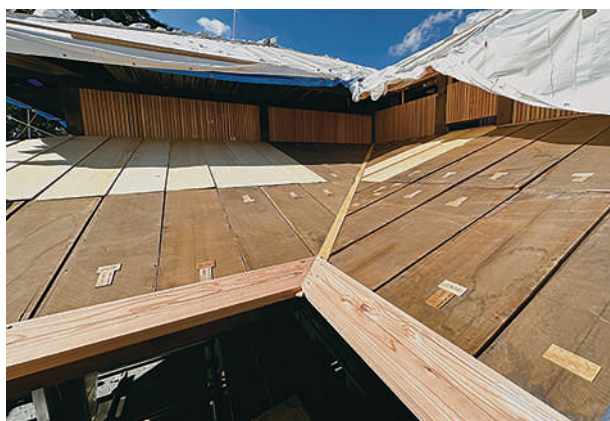
13 下屋化粧野地板施工状況

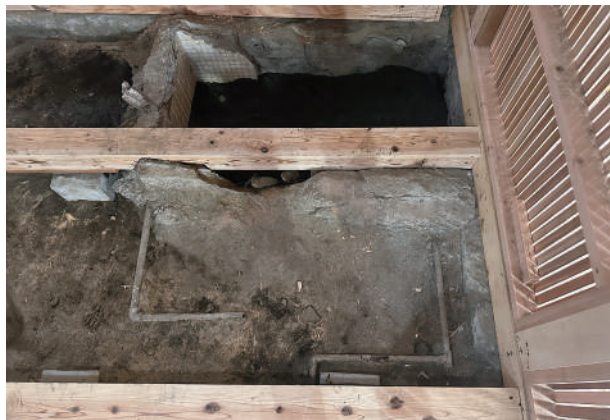
15 創建時浴槽遺構と床組

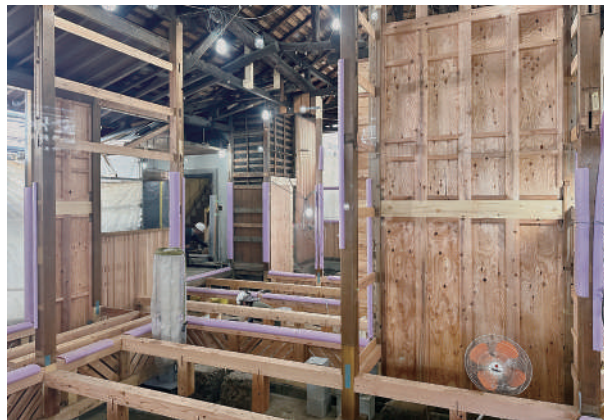
16 居間床の間部分軸部施工状況

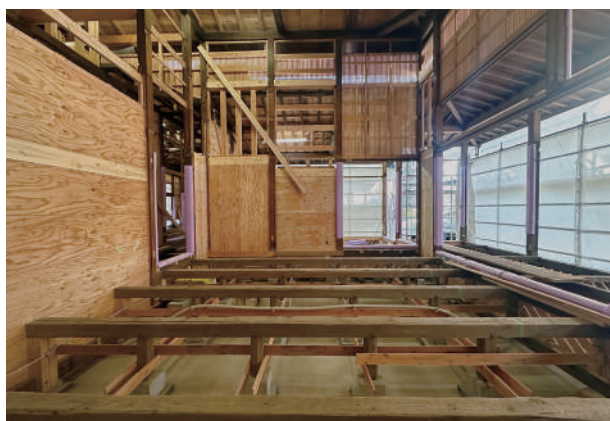
17 客間軸部施工状況

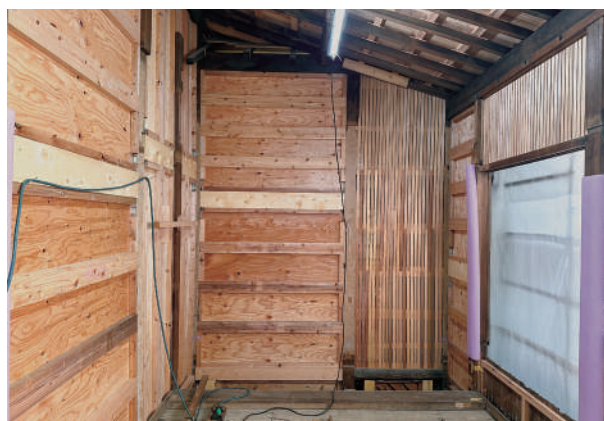
18 次ノ間軸組施工状況

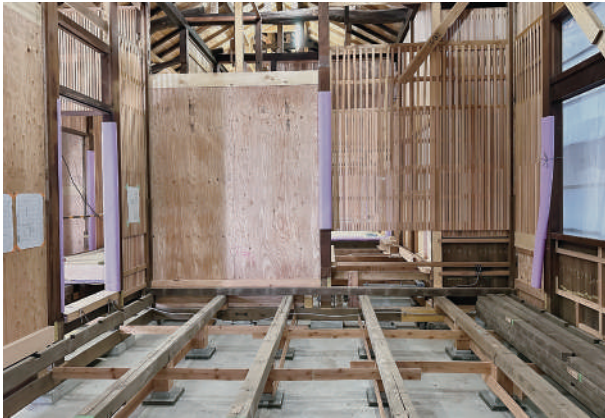
19 応接室軸部完了

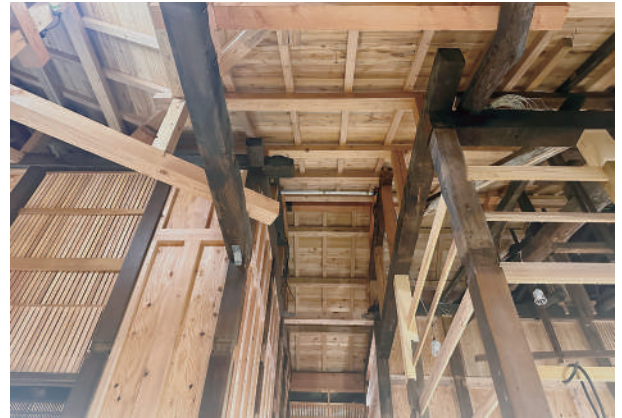
20 巢鴨棟と荻窪棟接続部

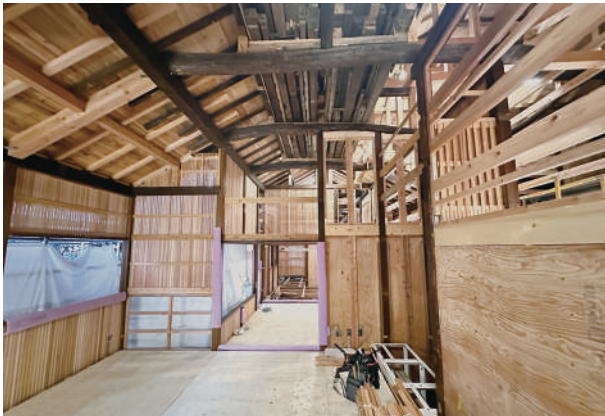
21 保管材保管状況（事務室上部）

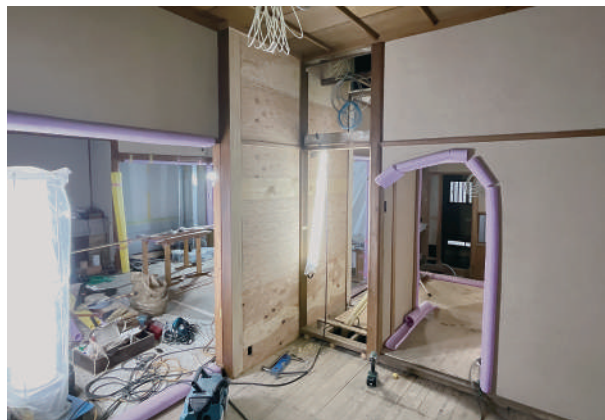
23 別棟次の間ふかし壁施工状況

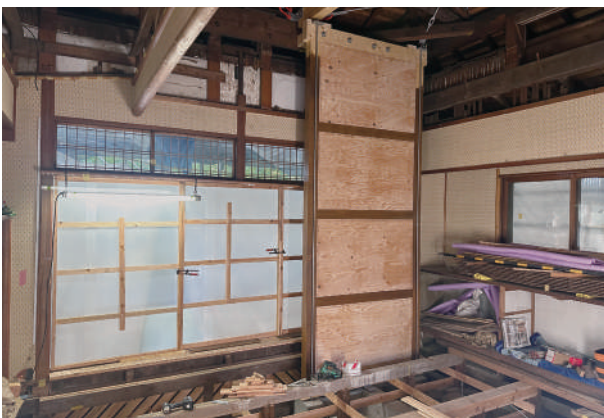
25 寝室ふかし壁施工状況

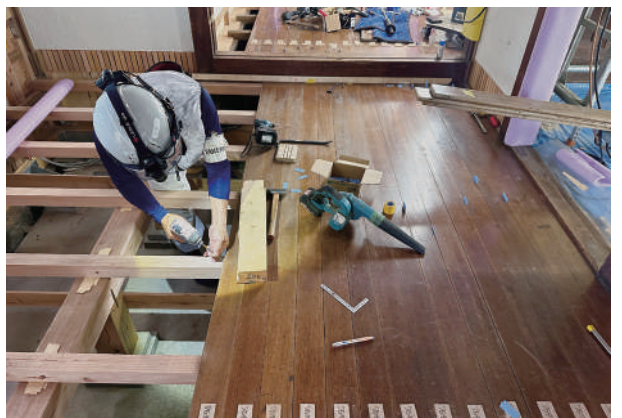
26 床板施工状況

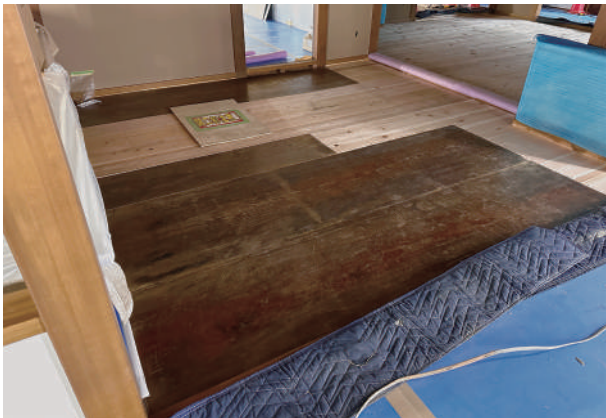
27 茶ノ間荒床に設置した近衛文磨住居期の玄関床板

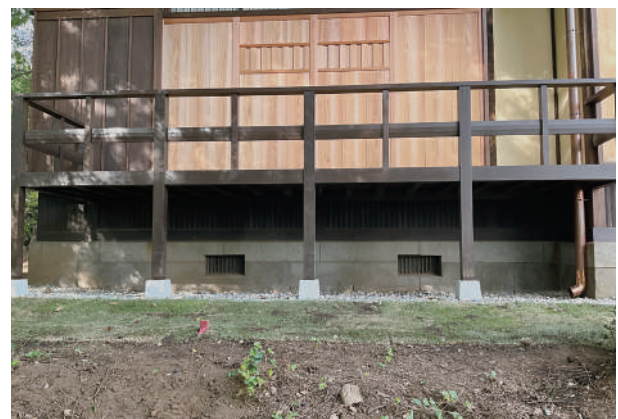
30 寝室濡れ縁施工完了
