### 第3章 復元根拠資料

#### 第1節 発掘成果の概要と復元整備

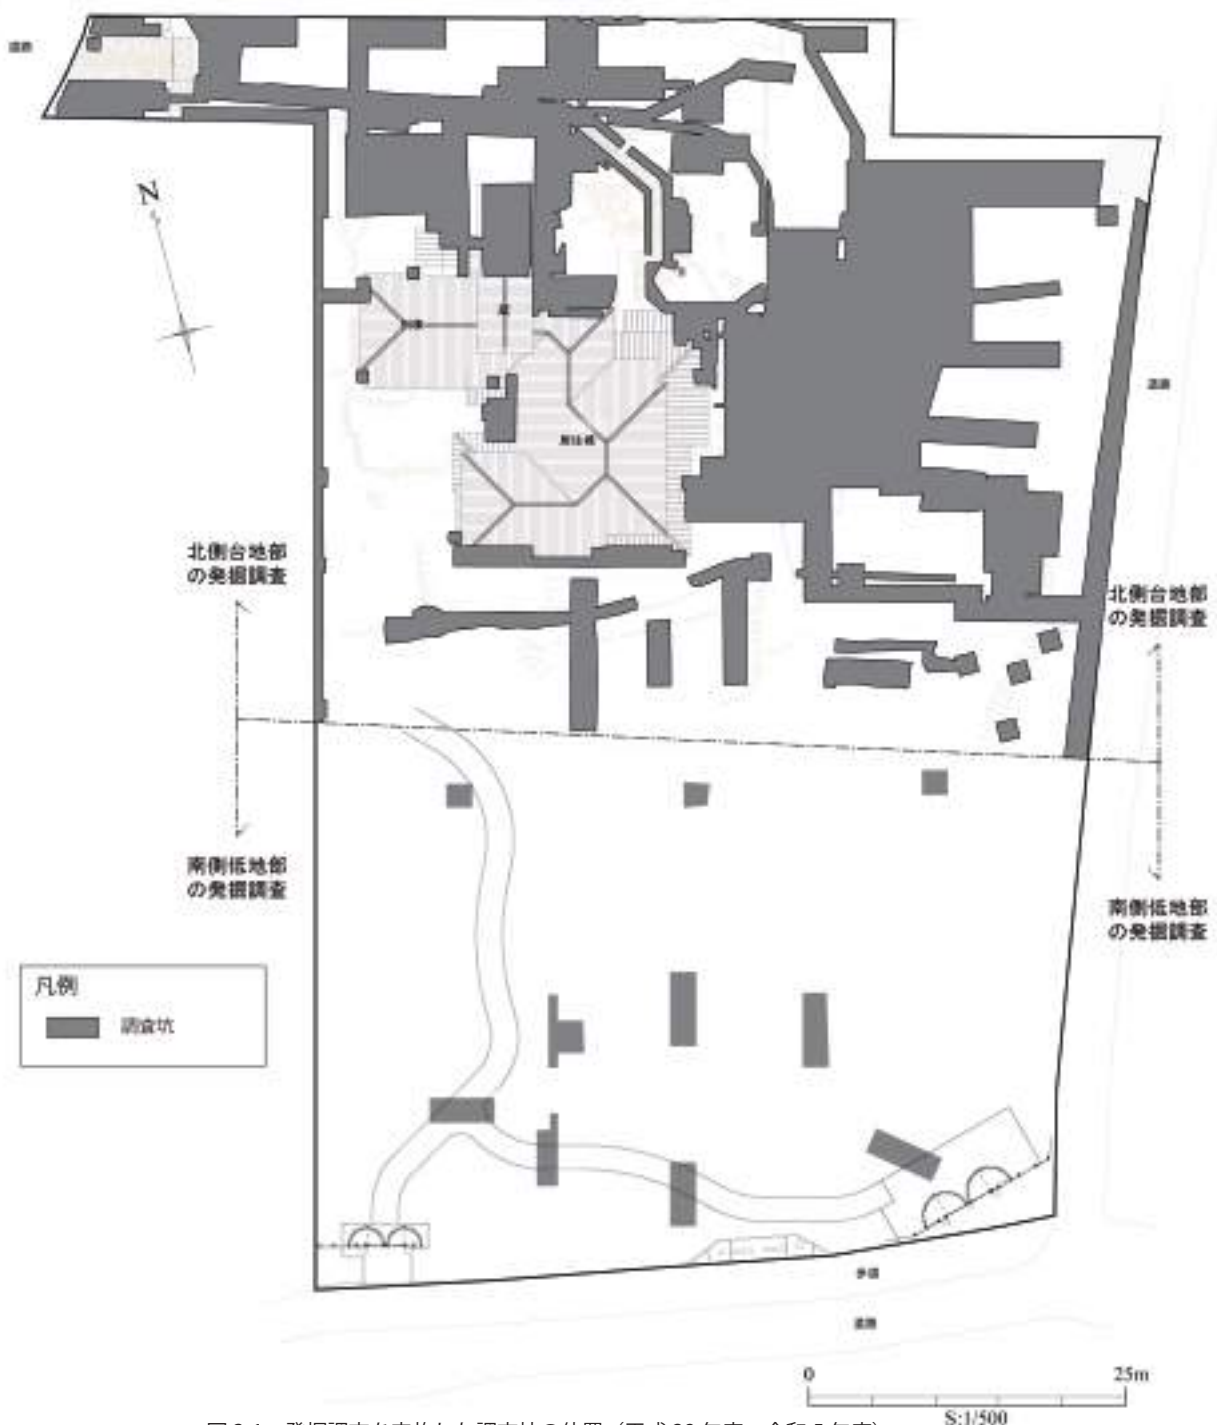
図 3-1 発掘調査を実施した調査坑の位置（平成 28 年度～令和 5 年度）

南側低地部の暫定整備に先立ち、平成26年度に池の痕跡の確認調査を行った。北側台地部では復元整備工事に伴い、平成28年度から令和5年度までの間に、計6回の発掘調査を実施した。北側台地部では、復元整備工事に伴う埋設物（建物基礎・上下水道・電気・排水施設・案内板等）の位置を確定することを目的として行われた。

そのため、埋設物を設置するルートについては、保存遺構を回避し、設置可能な場所を選定した結果、建物床下から別棟床下を経由し、西側の公共桟へと接続するルートを採用した。

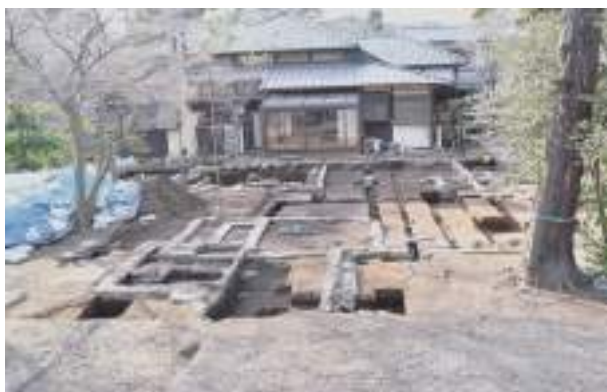
写真 3-3 巢鴨棟の建物基礎（東から）

巣鴨棟（客間・玄関等）に関連する建物基礎は、第2次調査（平成28年度）において、地中にその遺存が確認された。その基礎は一部に欠損が認められたものの、全体としては良好な状態で遺存していた（図3-3）。

創建時の建物基礎の構造については、こぶし大の碎石（栗石）を敷設し、その上に高さ約40cmの無筋コンクリート製基礎を据え構築されていた。

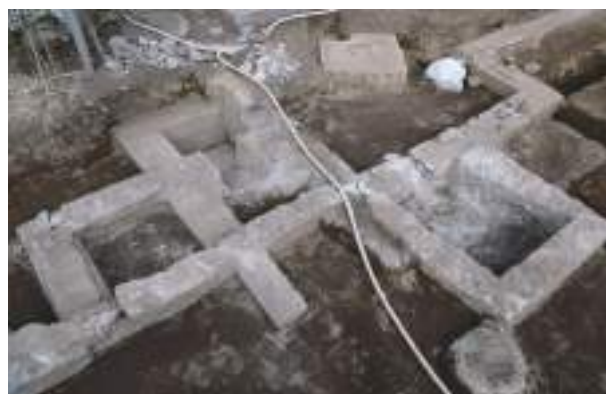
写真 3-5 来客用手洗（南西から）

来客用手洗は、昭和2（1927）年創建時平面図によると「応接室」西側に設置されていた。この位置に対応する建物基礎が発掘調査において確認されている。さらに、貯留槽部分の一部を掘削した結果、底面のある箱状の構造で、上部に配管跡が見られた。当時としては珍しい水洗式であった可能性が示唆された。

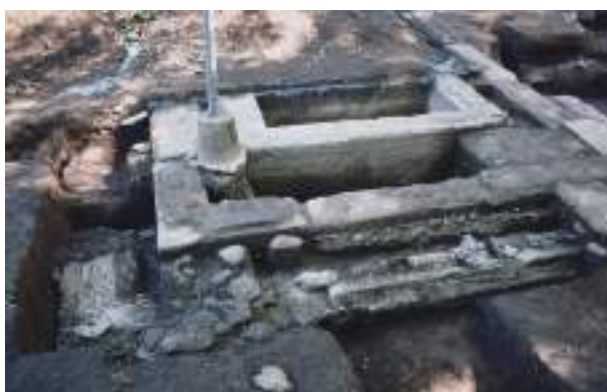
写真 3-4 巢鴨棟の南側玄関（南から）

また、創建時の建物図と照合した結果、基礎は南側玄関、「応接室」「次ノ間」「女中室」「来客用手洗」および「客間」の一部に相当するものであることが明らかとなった。

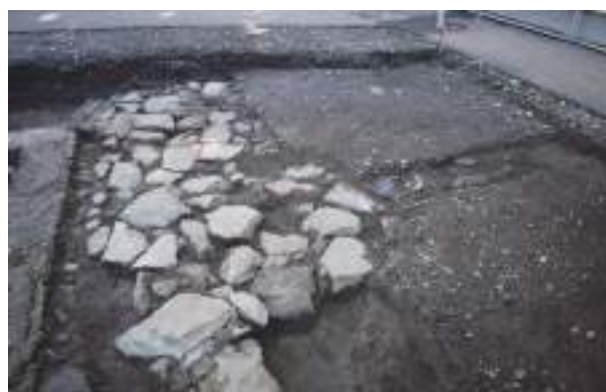
写真 3-6 南側玄関付近の車回し（西から）

創建当初は、正門である東門から、巣鴨棟の南側玄関へと向かう車回しが敷設されており、平成28年度と令和2年度の発掘調査で確認された。道を舗装する基本的な構造は、まず5～30cm程度的大型碎石を敷き詰め、その上に厚さ2～3cmのローム層を載せてならし、最後に細かな砂利を敷くというものである。この構造は、東門前から巣鴨棟南側の玄関付近まで、一貫して確認されている。

当初は配線等を敷設する予定であったが、車回しの範囲と構造が明らかとなったため、荻外荘東側及び南側玄関周辺に玉砂利を敷いて再現した。

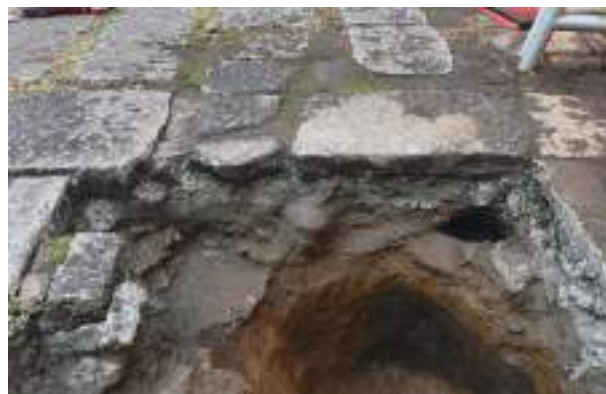
写真 3-7 石畳の基本的な構造（北から）

基本的な構造としては、ほぼ平らに削られた地山の上に、コンクリート片や碎石、砂等が混在した土壌が約30cm堆積し、その上に厚さ約10～15cmの長方形の敷石が敷かれていた。敷石と敷石の間には、径約5～10mmの砂利を使用した洗い出しが施されていた。また、長年の利用により敷石のいくつかは沈下し、敷石と敷石の間の洗い出しはすり減った状態となっていた。

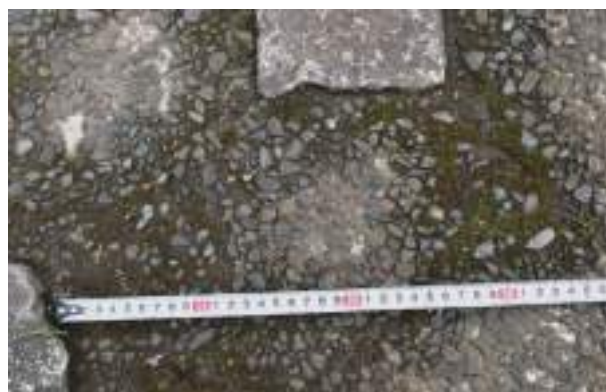
写真 3-8 石畳の洗い出し舗装

復元工事では、欠損部は当初の形に再現し、洗い出しがすり減った溝状部分は、当初の洗い出しの砂利の粒径に近いものを使用して、隙間を埋めることとした。

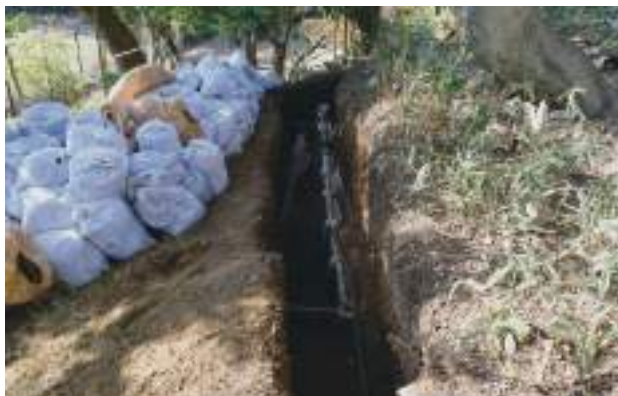
写真 3-9 土留め遺構

調査の結果、斜面地は1m以上の厚さで盛り土がされており、中央東寄りの地点で、入澤家・近衛文麿居住期の土留め遺構の残存が確認された。

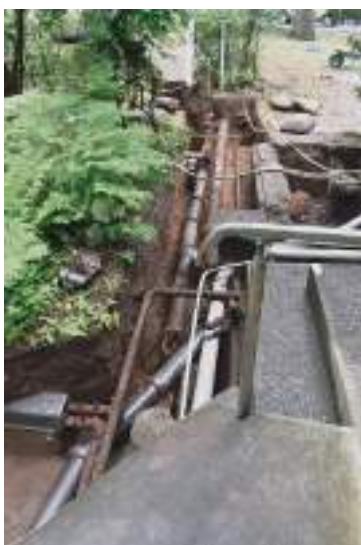
写真 3-10 土管、鉄管、塩ビ管

建物周辺の敷地には、上下水道等の用途である土管、鉄管、排水桝、塩ビ管等が複雑に交差する形で埋設されていた。また、建物の床下にも、土管や鉄管が多数設置されていることが確認された。

これらの埋設配管は、近年に設置されたことが明らかな塩ビ管や排水桝は整備工事の際に撤去し、土管や鉄管は、現地で保存した。

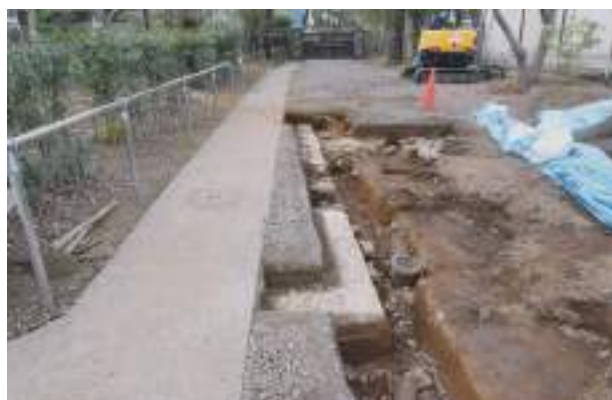
写真 3-11 北側付属屋の建物基礎

そして、高木・中木・低木の植栽を予定していた範囲では、北側付属屋の基礎や車回しの遺構等が確認されている。

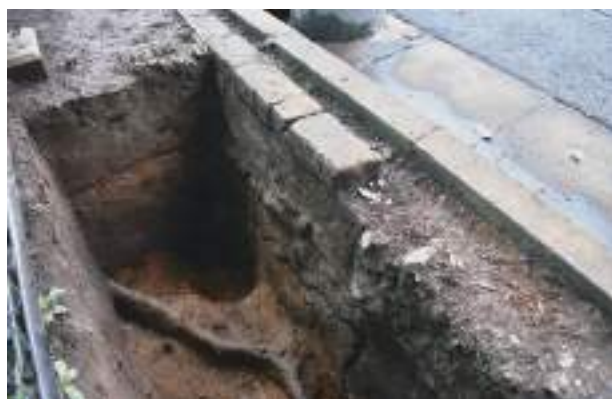
写真 3-12 レンガ列

調査の結果、フェンス等の設置を予定していた敷地西側の一部からはコンクリート製基礎が、東門の道路際では旧東門に関連すると考えられるレンガ列の遺構が確認された。

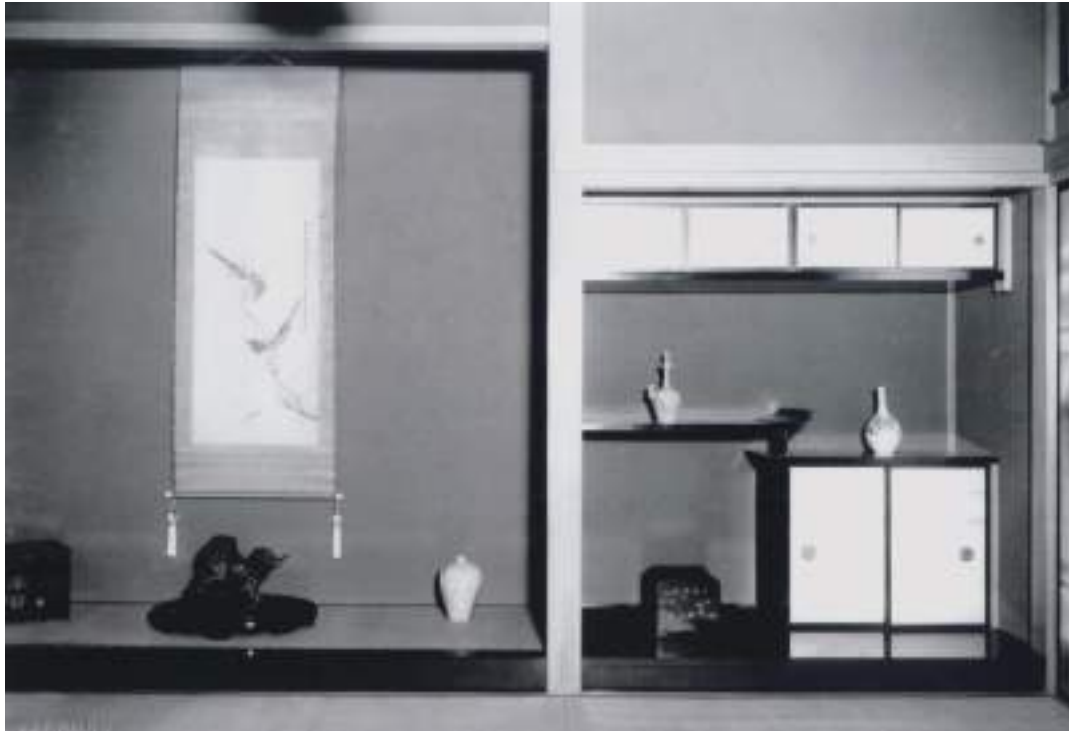
写真 3-41 居間（昭和 2 年頃）個人蔵

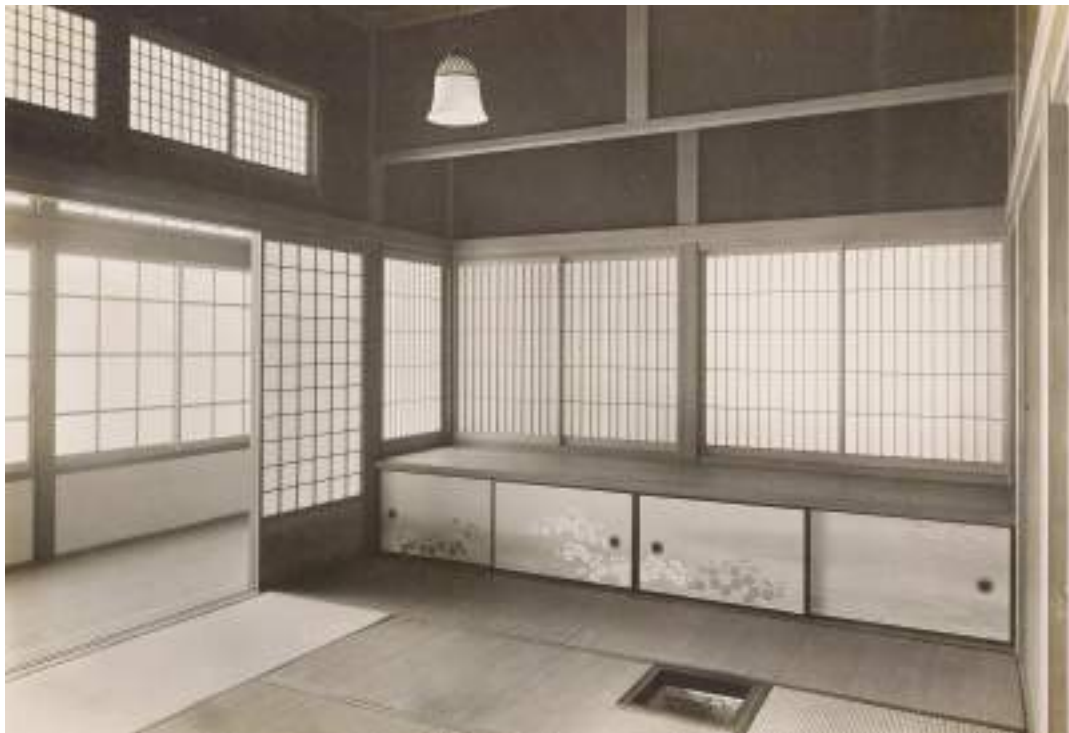
写真 3-42 茶ノ間（昭和 2 年頃）日本建築学会建築博物館蔵

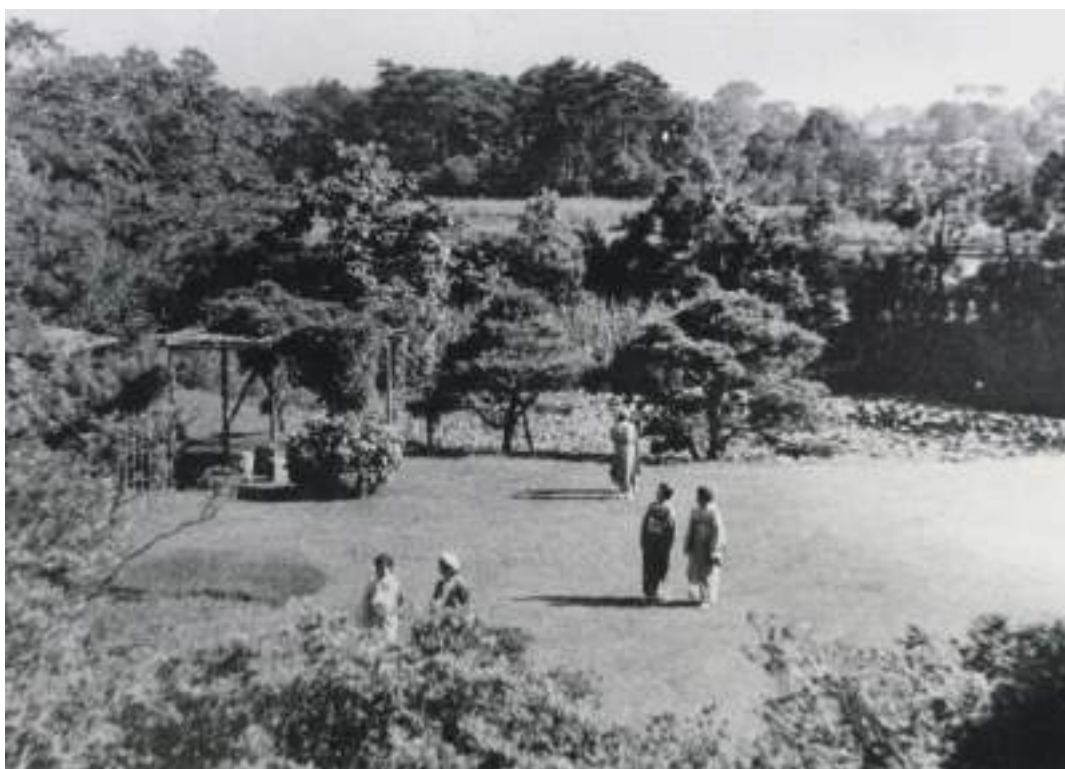
写真 3-45 南側庭園（昭和 16 年 6 月 25 日）個人蔵
