第24回 東京外環トンネル施工等検討委員会

再発防止対策及び地域の安全・安心を高める取り組みを踏まえた工事の状況等について
＜中央 JCT 北側 A・Hランプシールドトンネル＞

令和4年6月2日

国土交通省 関東地方整備局 東京外かく環状国道事務所
東日本高速道路株式会社関東支社 東京外環工事事務所
中日本高速道路株式会社東京支社 東京工事事務所

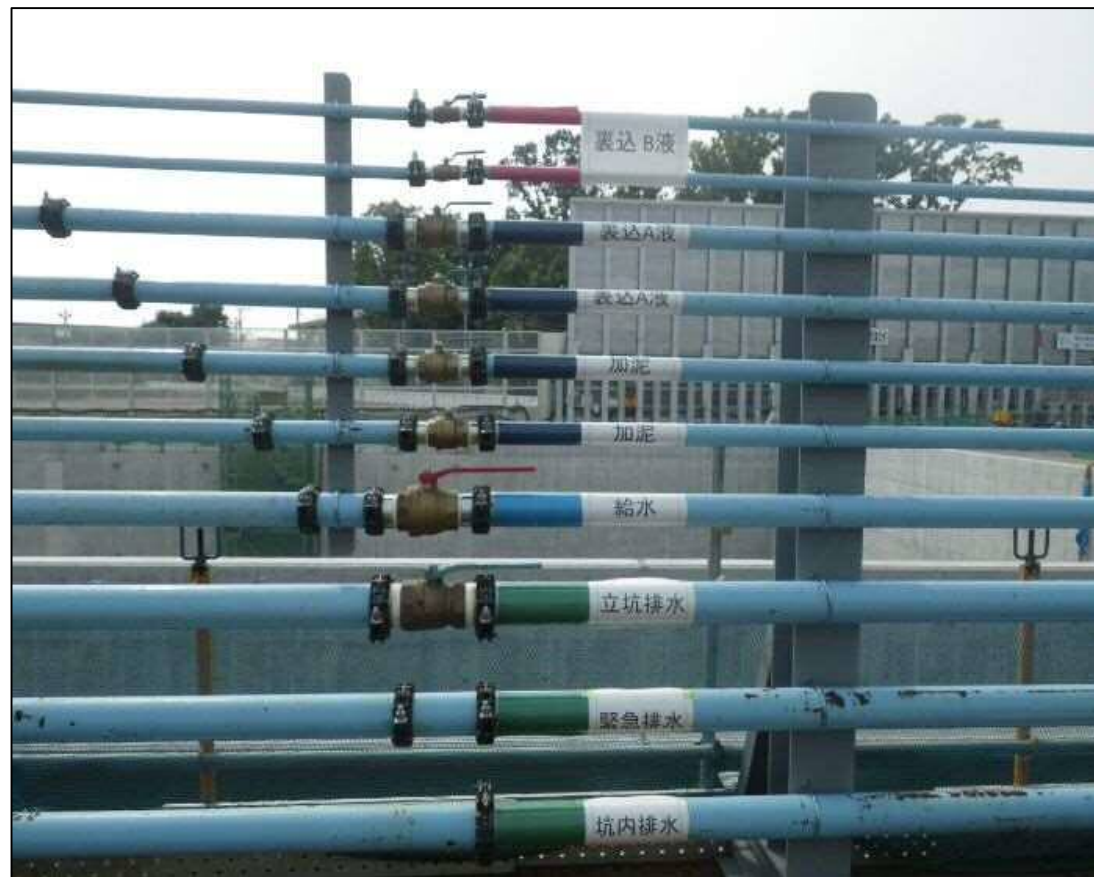
鉍物系添加材のプラント（製造）は地上であり下写真の配管パイプを通してマシンへ注入

第23回東京外環トンネル等施工検討委員会でとりまとめた、再発防止対策のシールド掘進地盤に適した添加材選定等の結果を踏まえ、添加材は気泡材、鉍物系を適切に使用する計画をしているが、塑性流動性の確保が困難となる場合などを想定し、各種添加材注入の切り替えなどをスムーズに行えるよう、事前に注入設備の切り替えが可能となるように改良した。

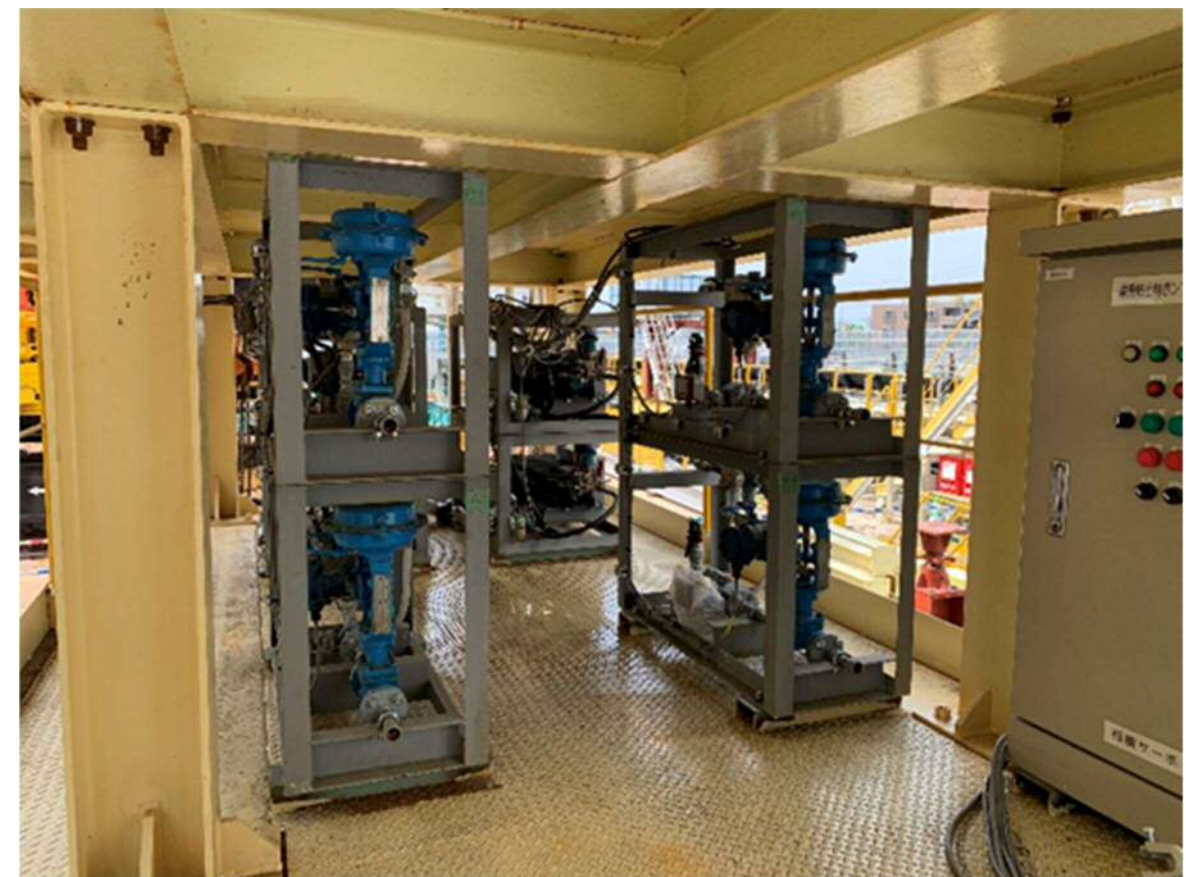
気泡添加材のプラント（製造）箇所は後続台車であり、後続台車から配管パイプを通してマシンへ注入する。（後続台車は現在、投入、組立中）

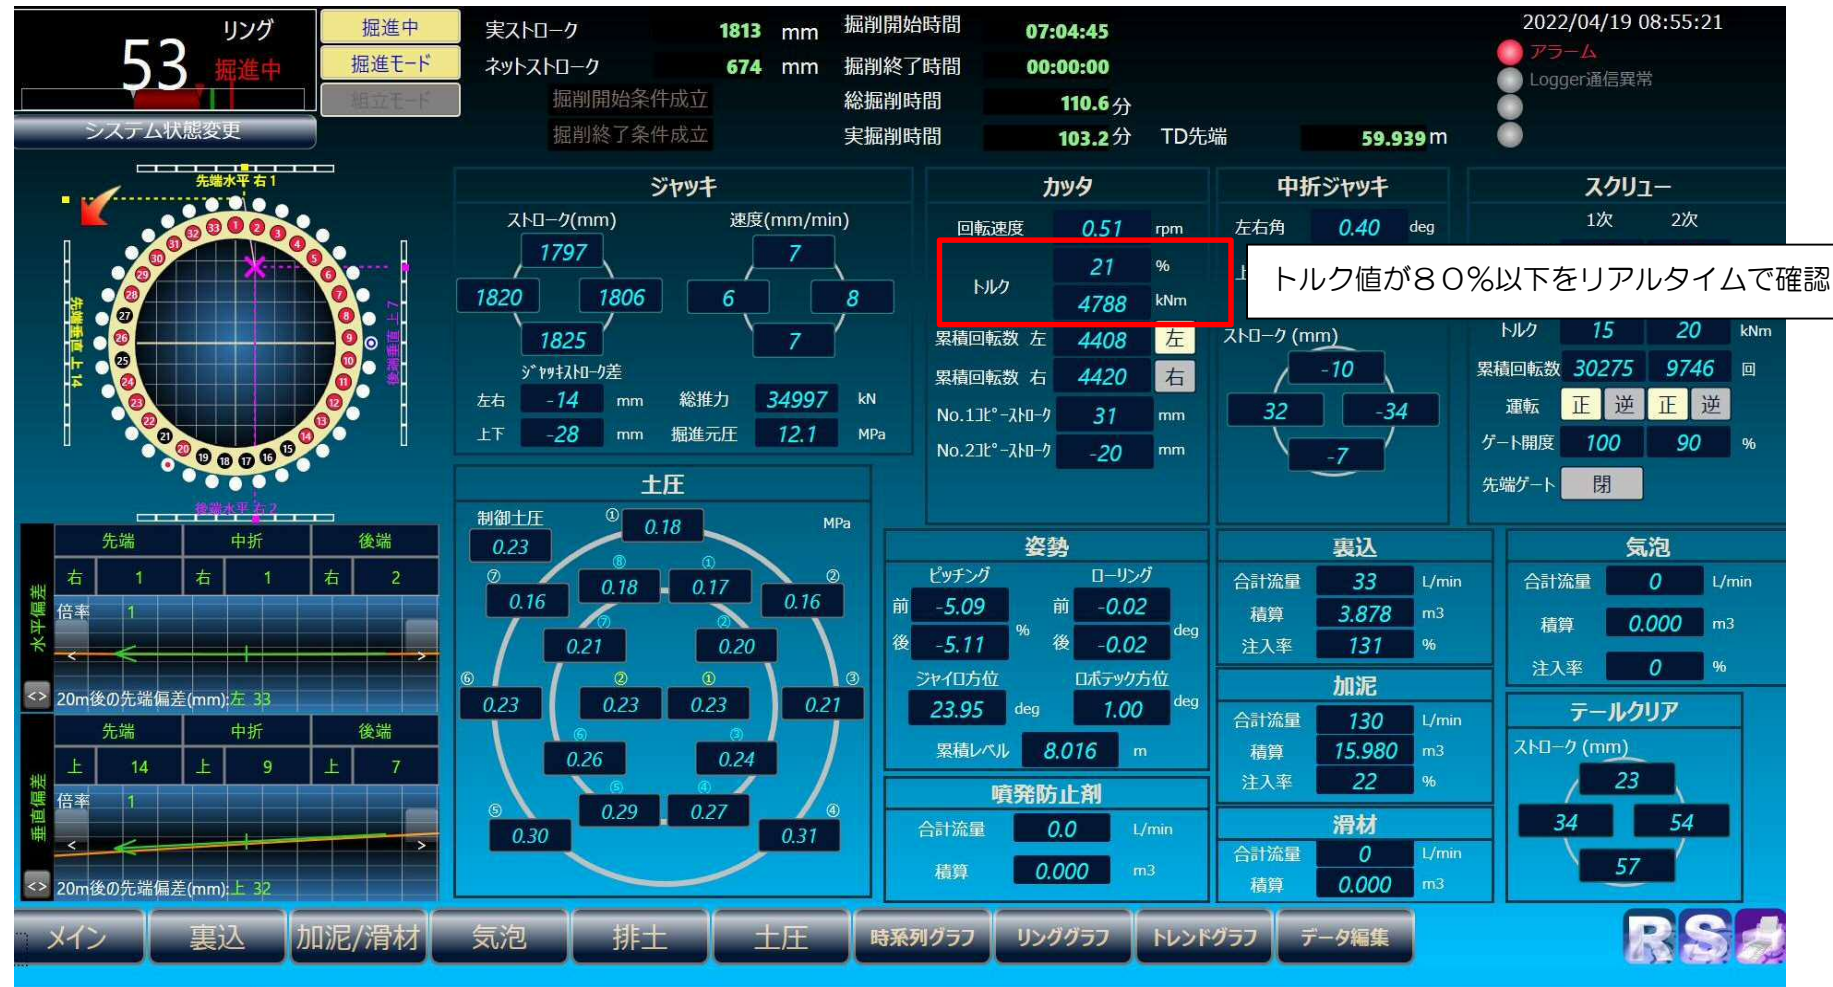
掘進管理システムでのリアルタイム監視状況（A ランプ 53 リングの例）

掘進管理フローに基づき、掘進管理システムの監視モニターでカッタートルクをリアルタイムで監視し、管理値内で掘進できていることを確認した。

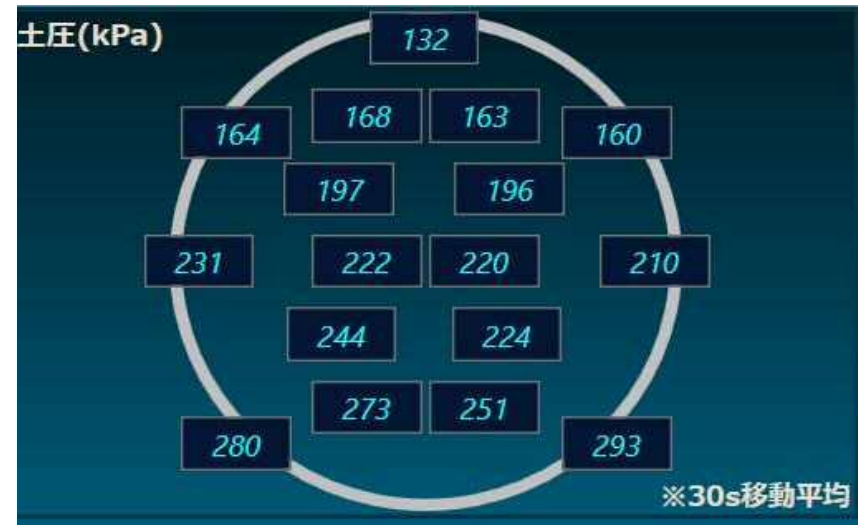
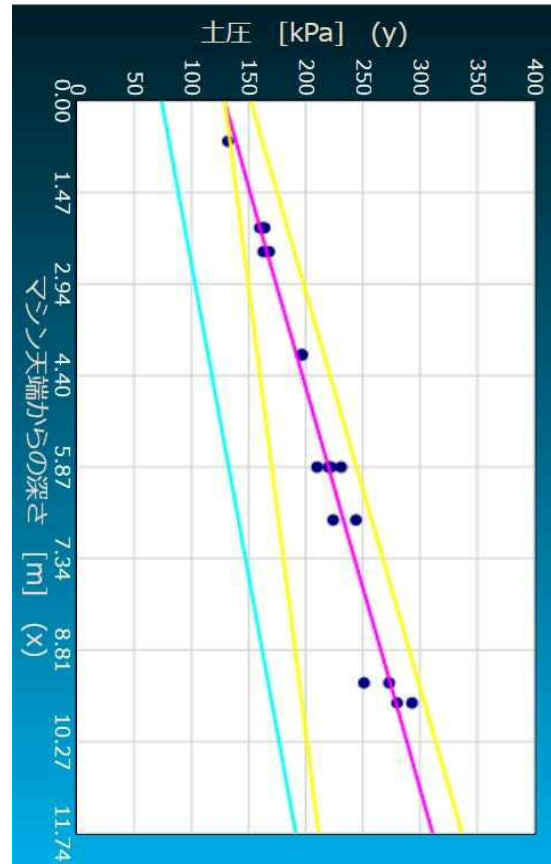
リアルタイム監視状況 (A ランプ 53R)

掘進管理フローに基づき、掘進管理システムの監視モニターでリアルタイムおよびリング毎にチャンバー内圧力の変化を監視している。
 また、チャンバー内圧力勾配の変化を監視し、理論圧力勾配と同じ傾向を示していること、圧力勾配の傾き・直線性や下部チャンバー内圧力が大きくなるなど異常がないことを確認している。
 また、掘進停止時においてもリアルタイムで監視し、圧力勾配の直線性を確認したが、切羽チャンバー内土砂の分離・沈降の兆候はなく、掘削停止時から掘進中に起動した際のカッター起動も円滑に行われていることを確認している。

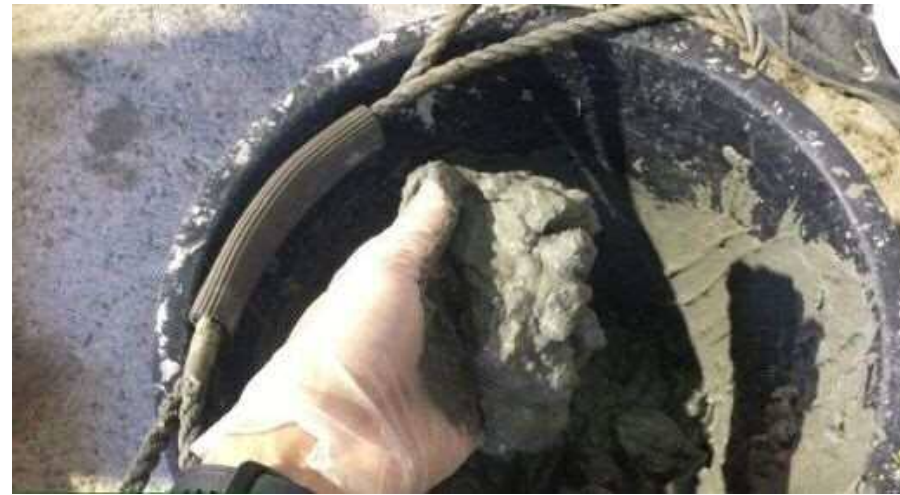
手触・目視状況

シールド施工熟練者による手触、目視により掘削土の土質性状に変化がないかを確認している。（（確認頻度）手触：2回／日、目視：リアルタイム）

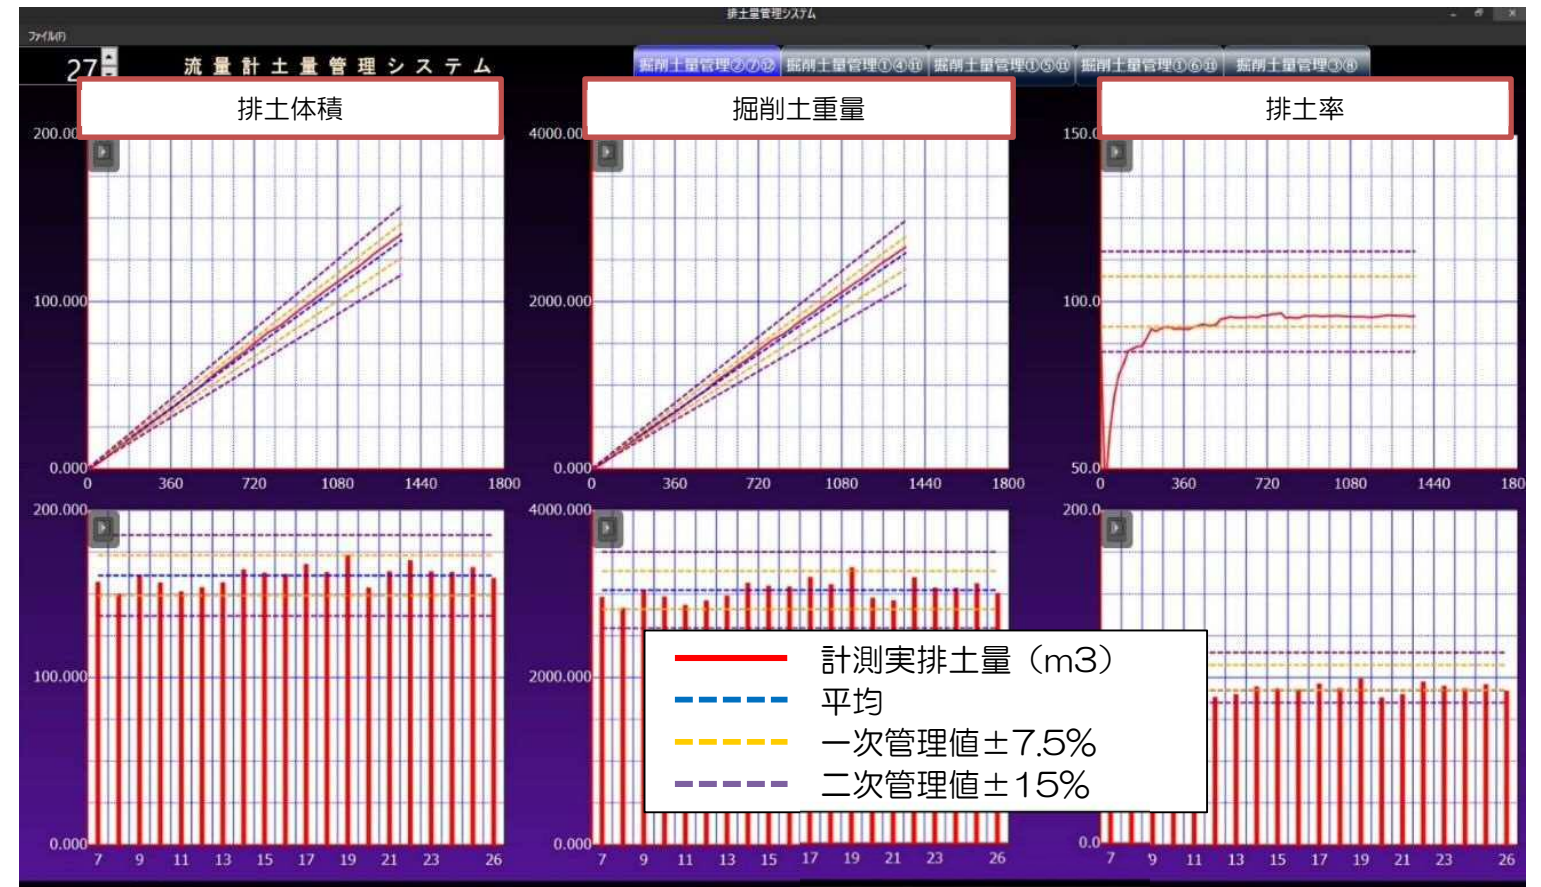
掘削管理システムの管理画面

掘進作業の初期段階であり、後続設備（ベルトコンベヤーなど）がトンネル坑内に入るまでは未設置であるため、土砂圧送管での排土を行っており、掘進管理フローに基づき、掘削土量管理や排土率管理を行っている。

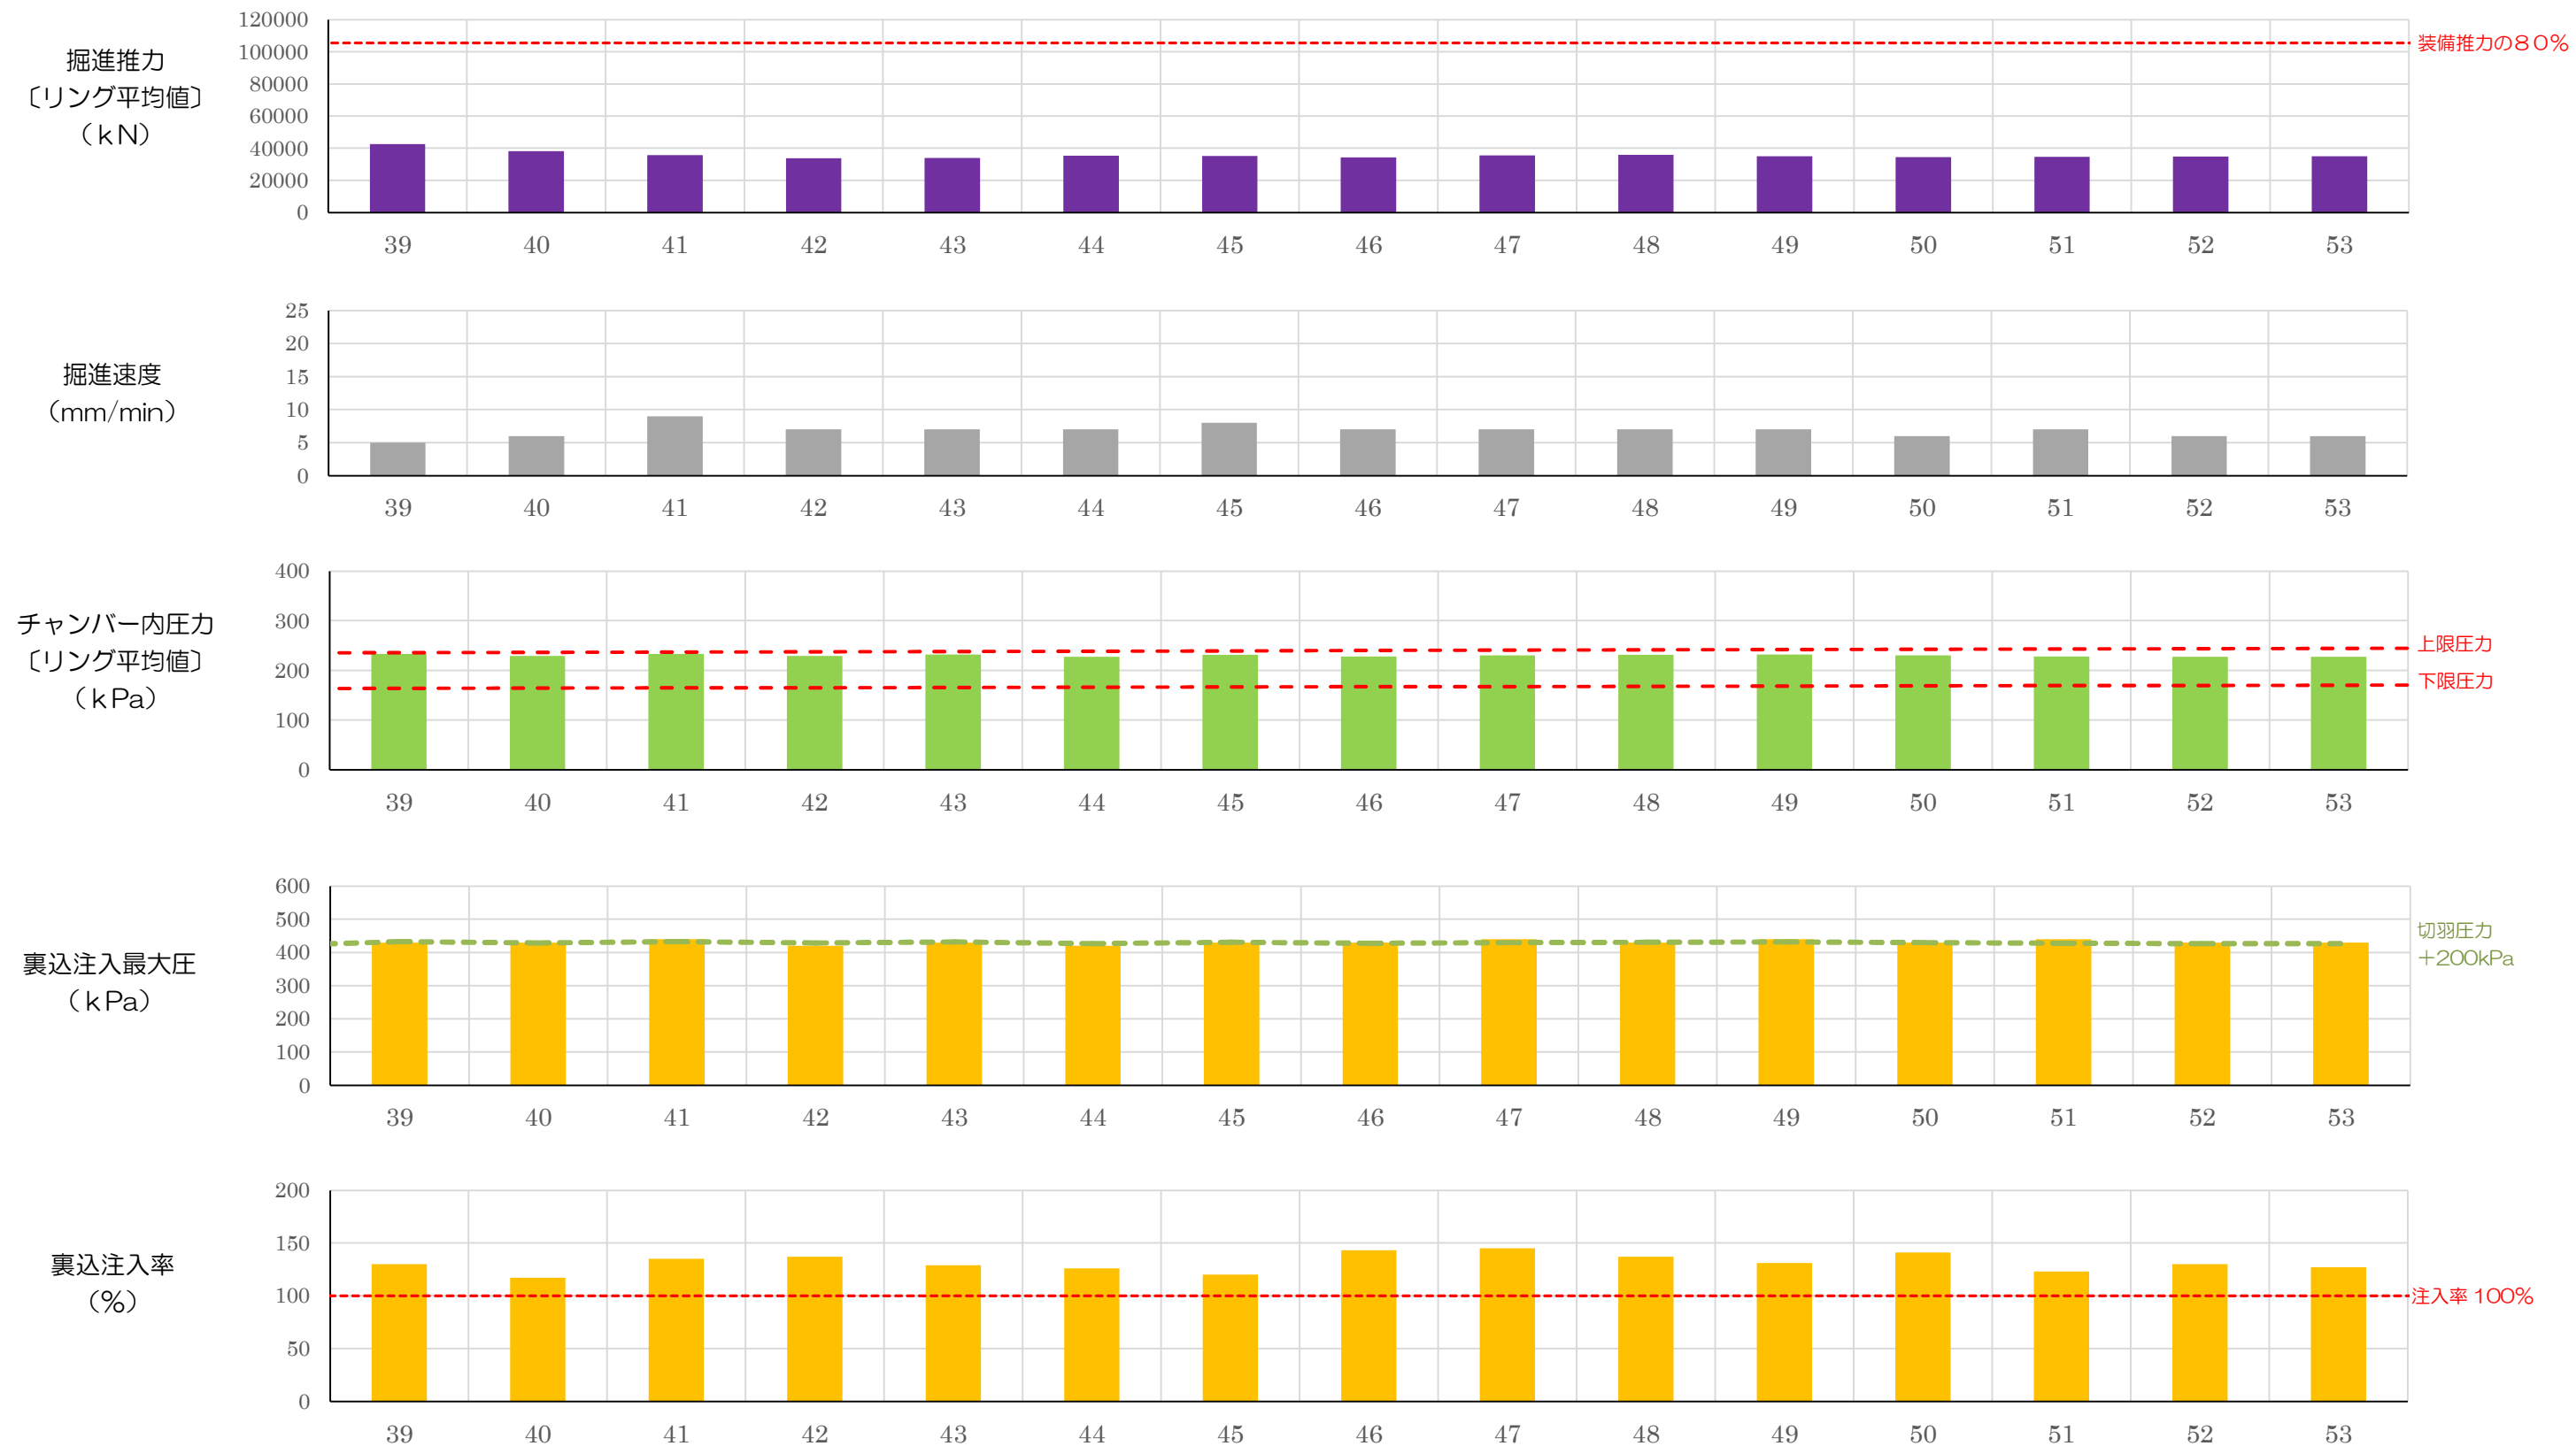
中央JCT北側Aランプシールドトンネル工事の施工データ

掘進管理フローに基づき、各管理基準値内であることを確認しながら掘進した。

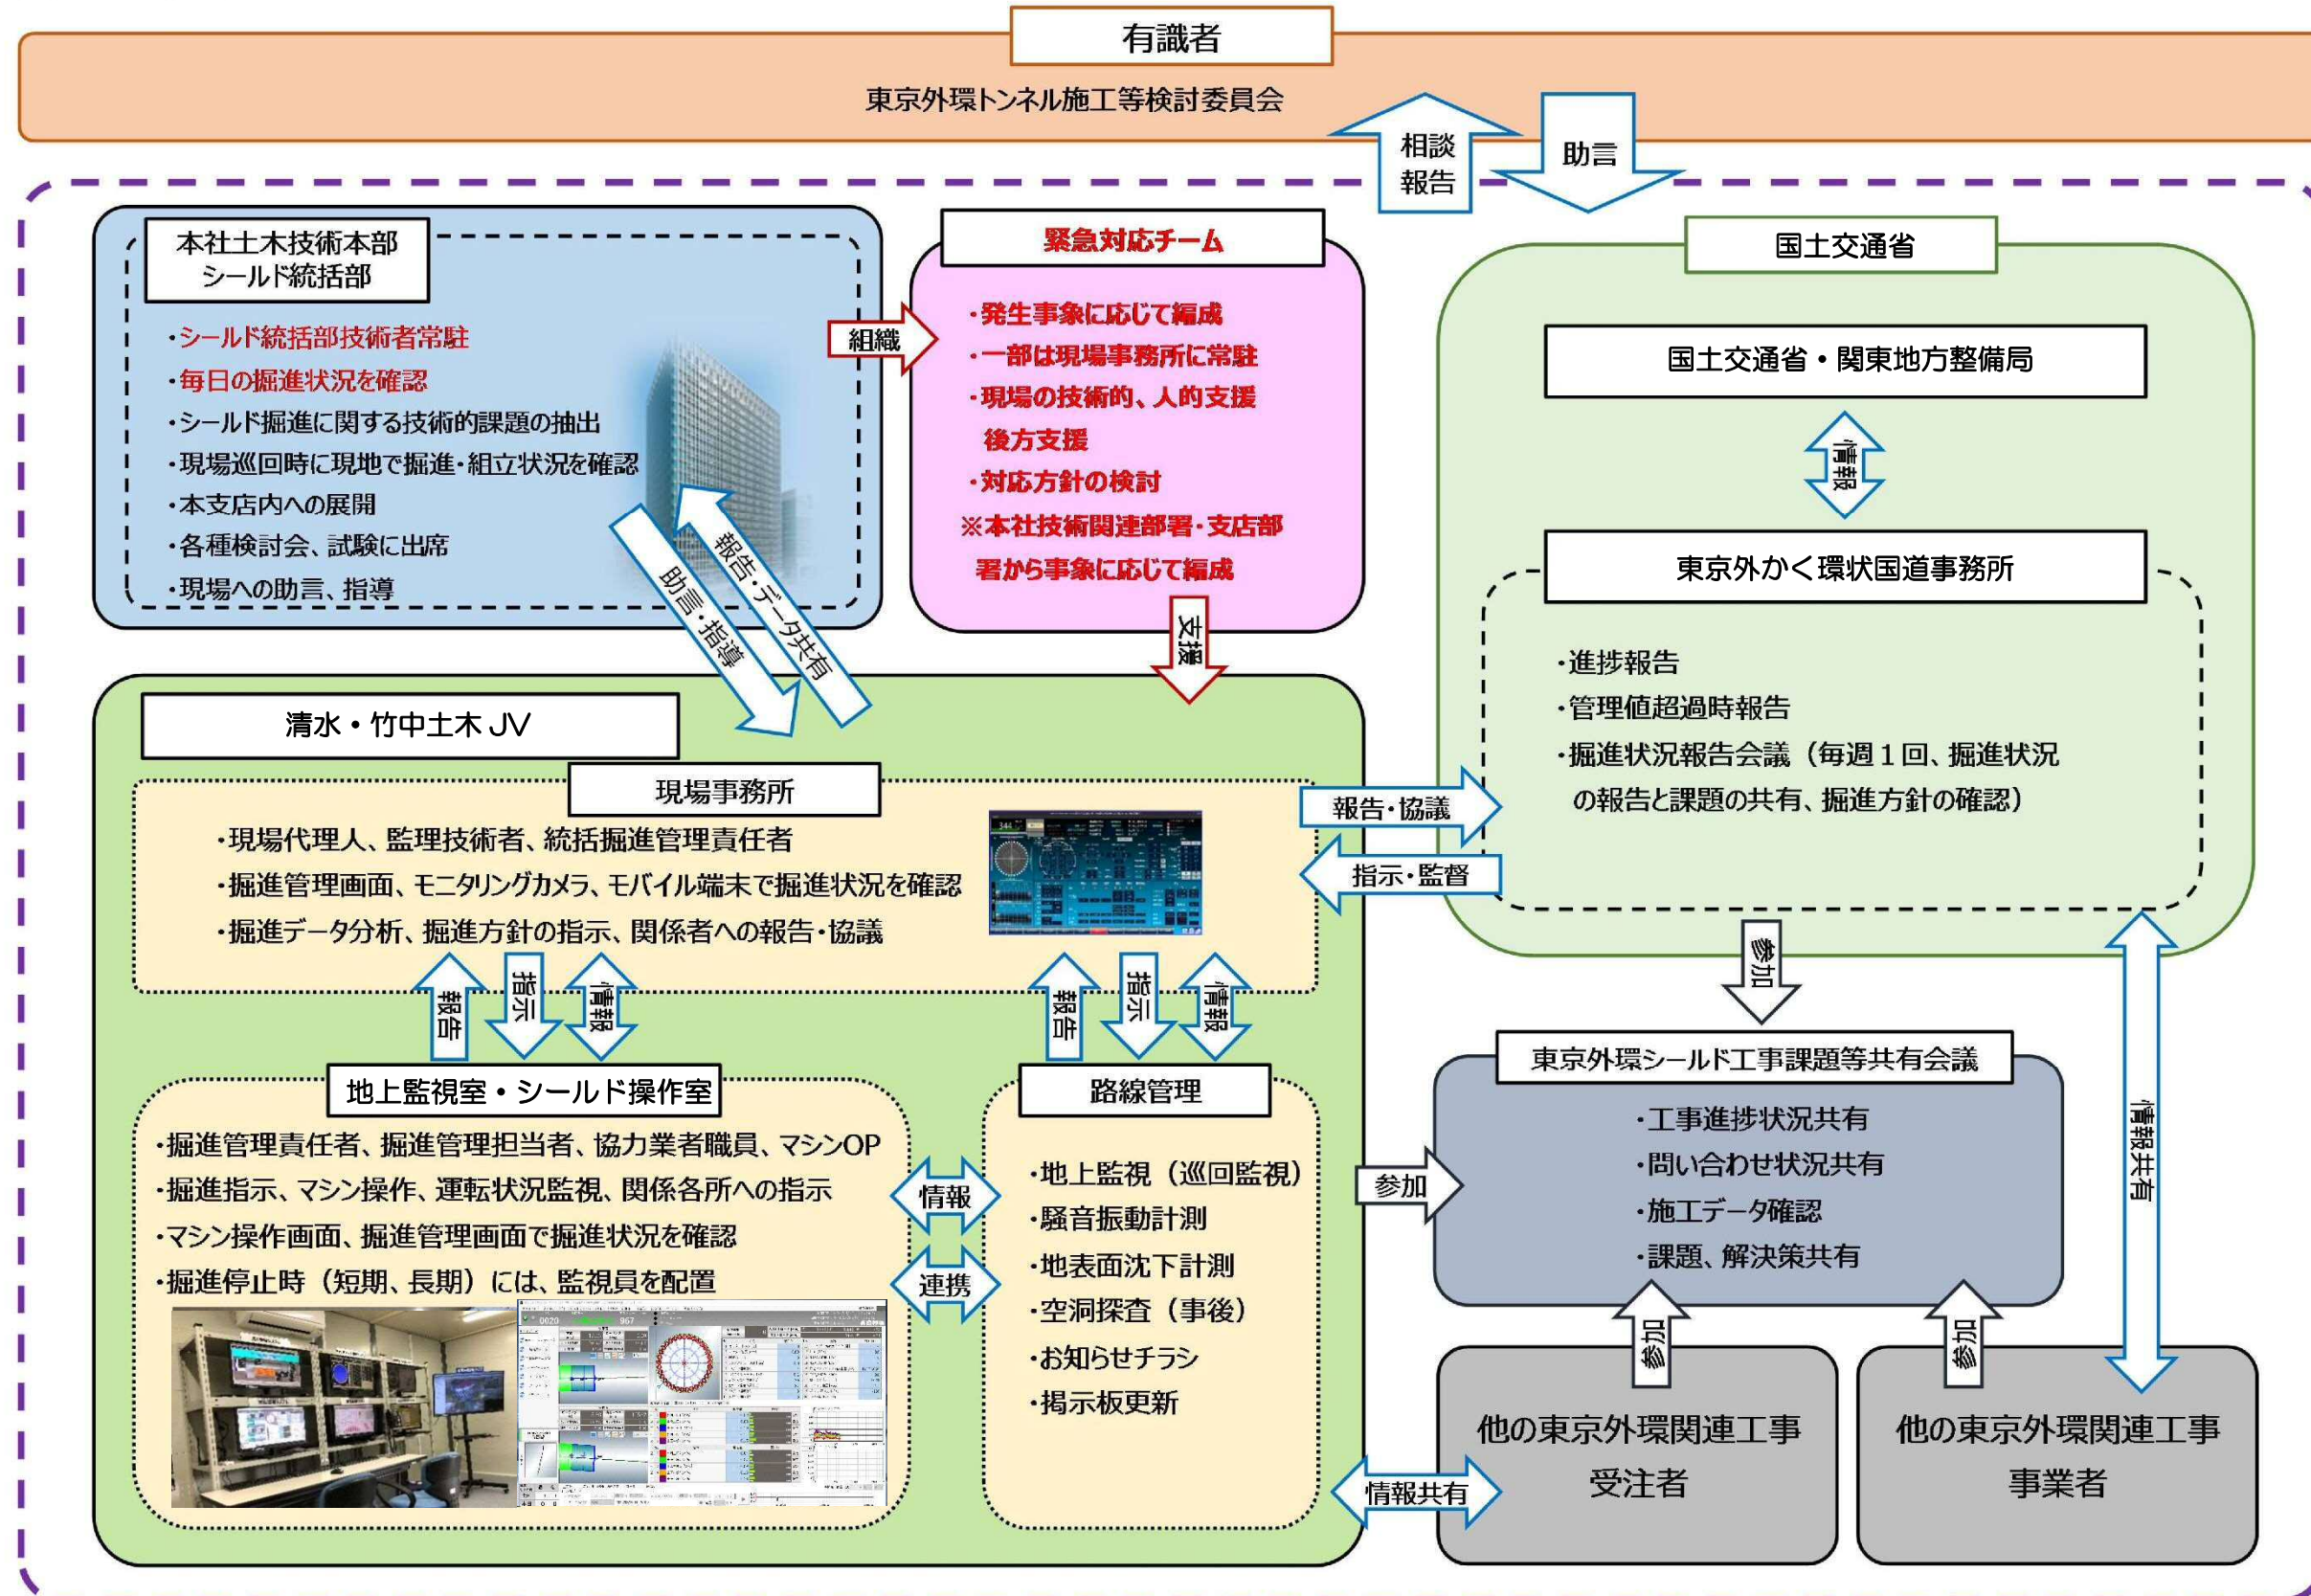
■掘進モニタリング体制

再発防止対策に示す掘進における管理フロー（切り羽の安定管理、掘削土量）に基づき、リング毎に各掘進管理項目を監視し、マシンの調整や添加材注入量の調整等を行い、掘進した。受注者内部の施工状況のモニタリング体制を強化しているとともに、平時からの受発注者間の情報共有体制を構築している。令和4年3月4日から掘進作業を実施しているが、関係者への日々の掘進状況の定時報告等の情報共有を確実に実施している。緊急時には同様に速やかに情報共有がなされる体制を構築している。

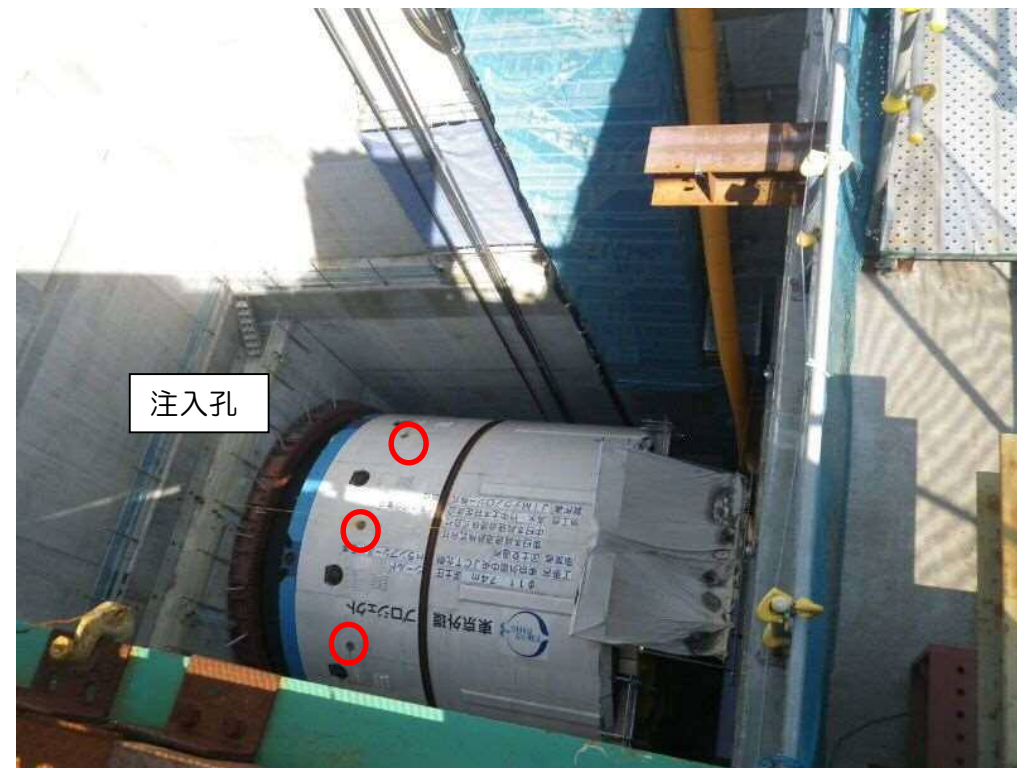
滑剤設備

- ・スキンプレートと地山との間に滑剤をいつでも充填できる設備を搭載
- ・掘進速度の臨機応変な調整

今後、事業用地内掘進時に滑剤を充填しての掘進を行い、効果の検証を行うなど、より一層の振動・騒音抑制対策に反映していく予定である。

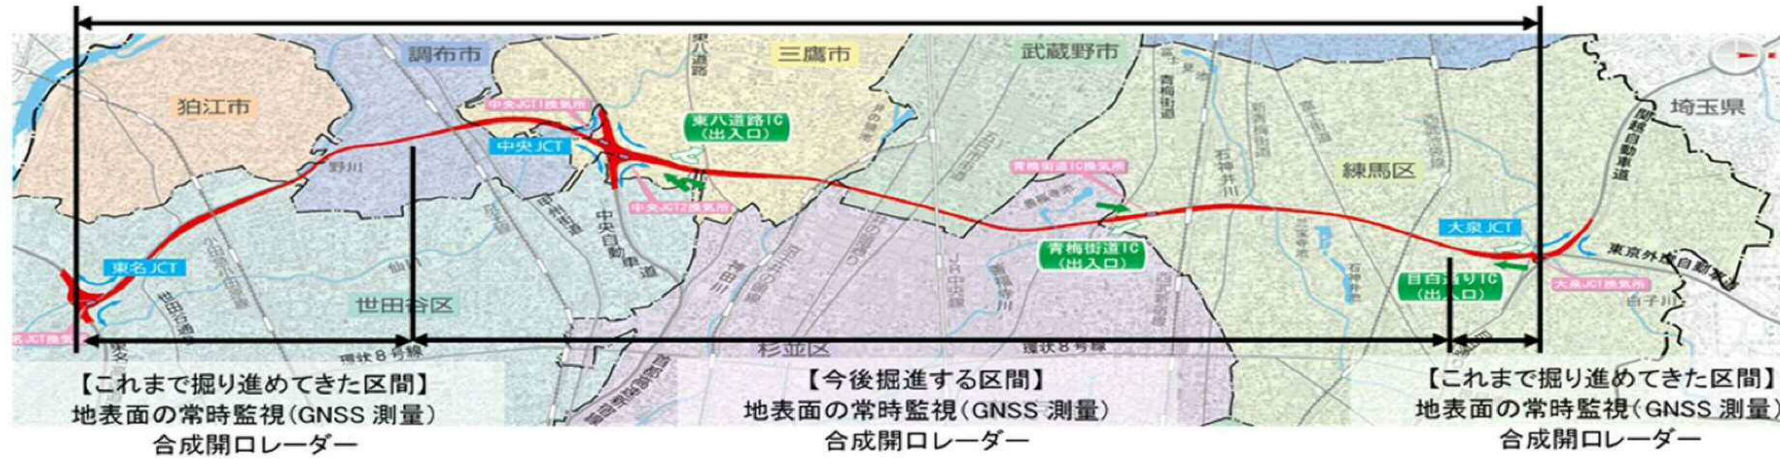
3D点群データ調査イメージ

GNSSや合成開口レーダーを活用し、掘進完了区間の地表面変位の傾向を継続して把握する。更には、今後掘進する区間においても掘進前に地表面変位の傾向を把握する。GNSS測量の実施にあたり、数百メートル単位で固定観測点を設置する予定であり、固定観測点の位置や観測開始等の詳細については、今後、関係機関との協議を実施する。また、新たに3D点群データの計測を実施する。

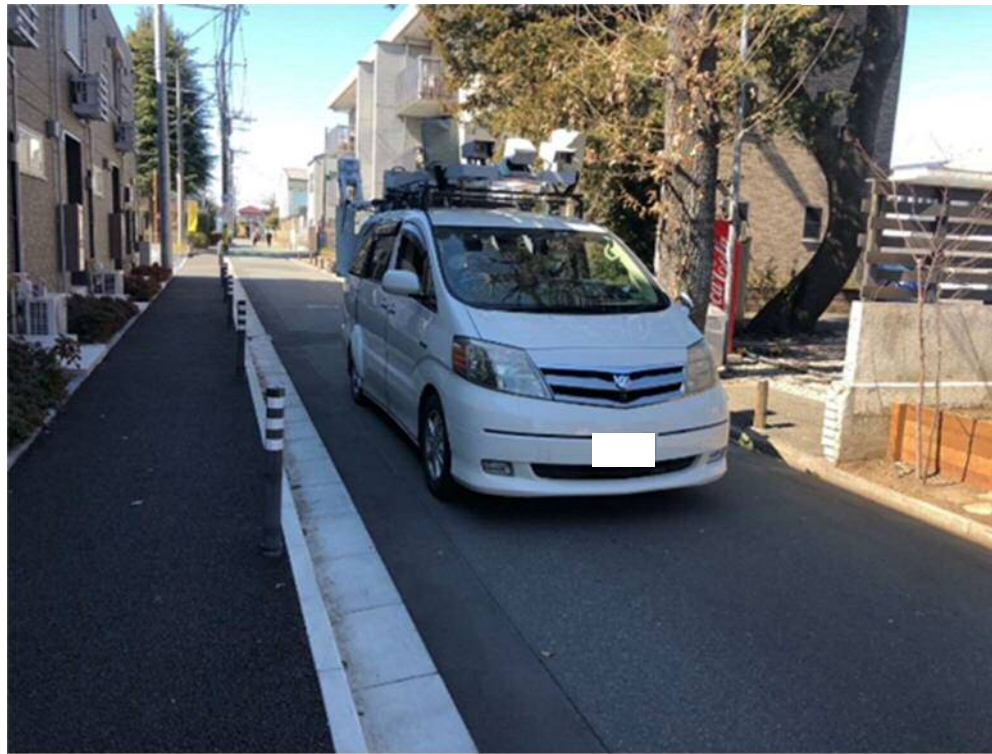
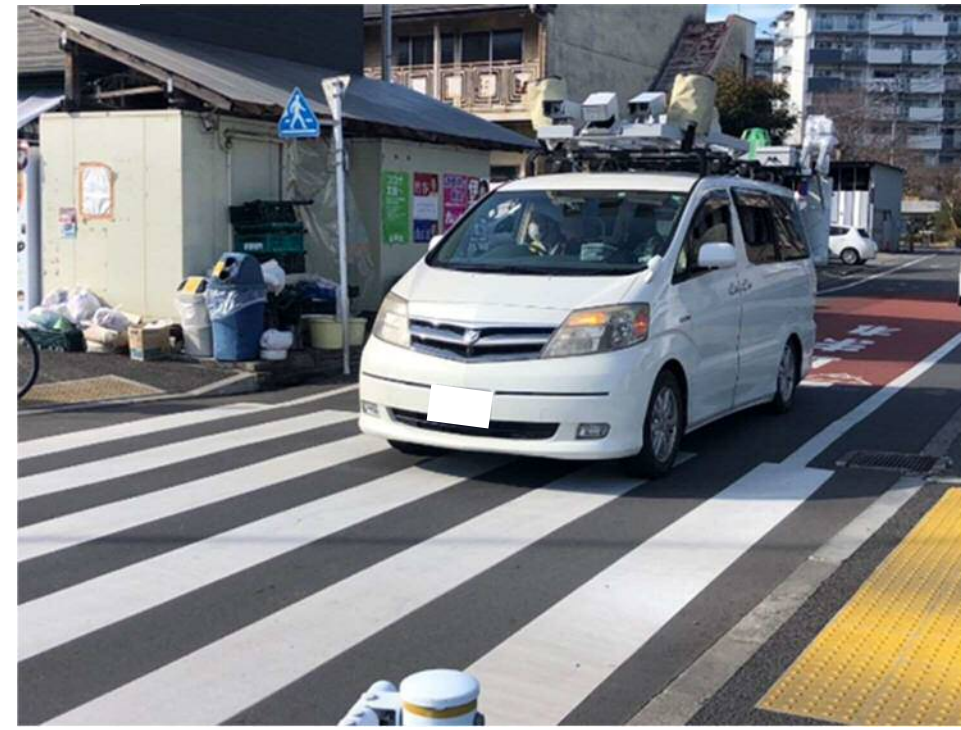
3D点群データ調査実施状況

掘進作業を実施する前にMMS（3D点群調査）を実施済みであり、GNSSや合成開口レーダーを活用しての掘進完了区間の地表面変位の傾向の把握について継続しているところである。

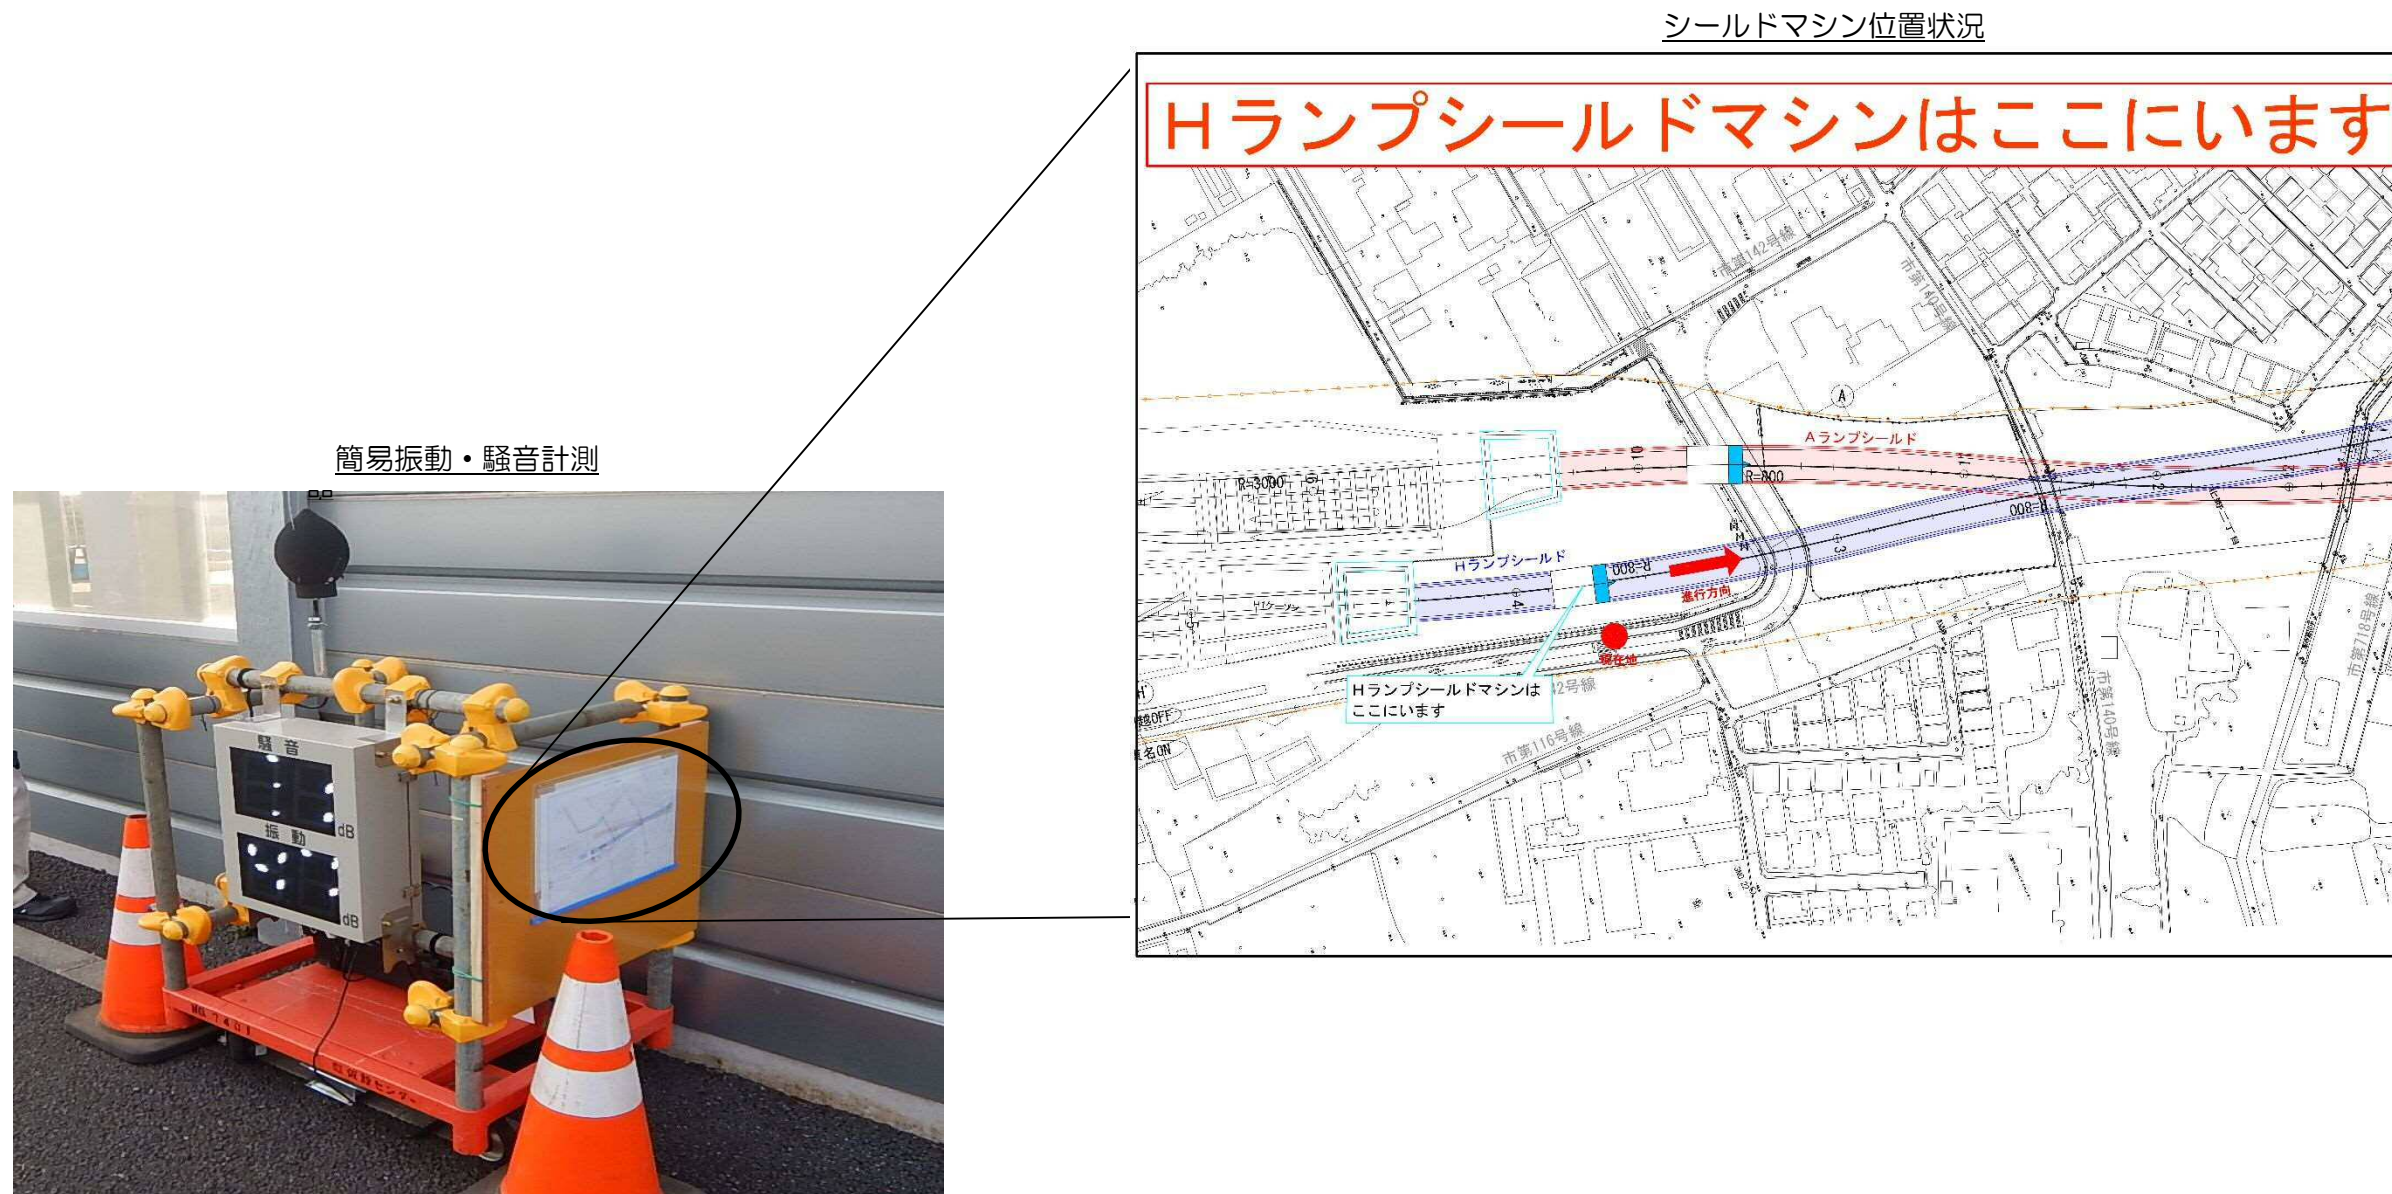
シールドマシン直上付近での振動・騒音のモニタリングについて、計測場所に電光掲示板を配置し簡易振動・騒音のリアルタイムな値を表示する。また、シールドマシン掘進位置を周辺地域住民にお伝えするため、上記の振動・騒音モニタリング表示と併せて目印を現地表示する。
