外環道における陥没事故等に関する説明会の開催状況について

東京外かく環状道路 **関越↔東名**

東京外かく環状道路工事現場付近での 地表面陥没事象等について

東日本高速道路(株) 関東支社 東京外環工事事務所

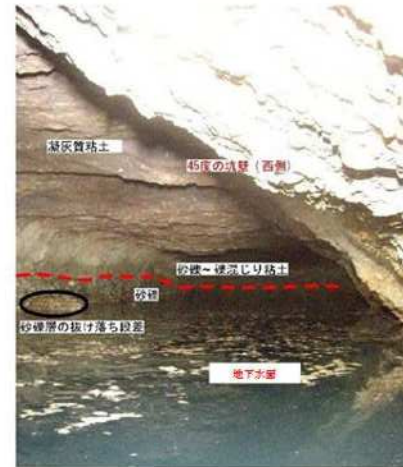
- ・天盤は、ローム質土層(凝灰質粘土)が分布していることを確認しました。
- ・側部の礫層には、細粒分が付着している部分と水で洗われた部分が見受けられます。
- ・部分的に砂礫層の段差、抜け落ちた箇所も見受けられます。

図2 南側160°方向の空洞

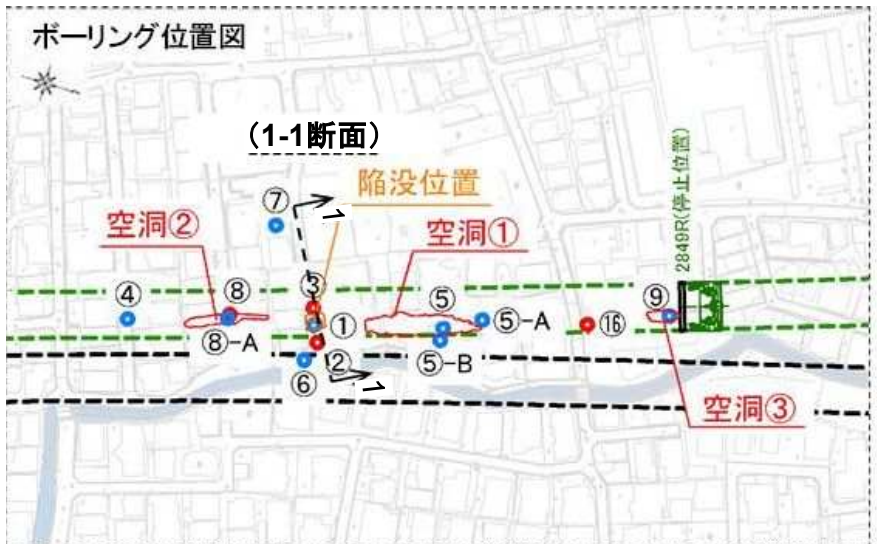
(1-1断面)

- ・陥没箇所のボーリング①では、トンネル上部までの地盤の緩みを確認しました。
- ・トンネルから東側のボーリング⑥および西側のボーリング⑦では緩みは確認されませんでした。
