## 5. コンクリート鉄筋工事

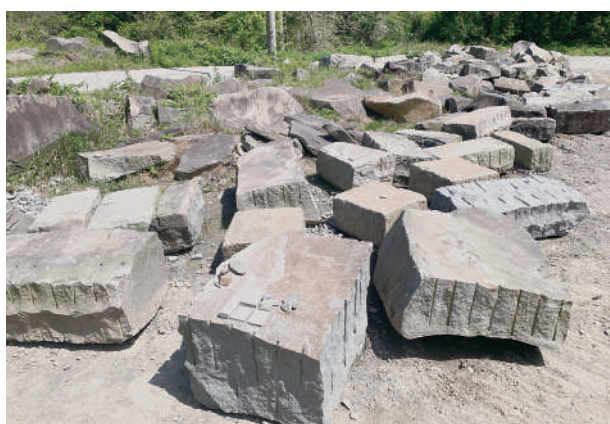
1 新規石材採石場

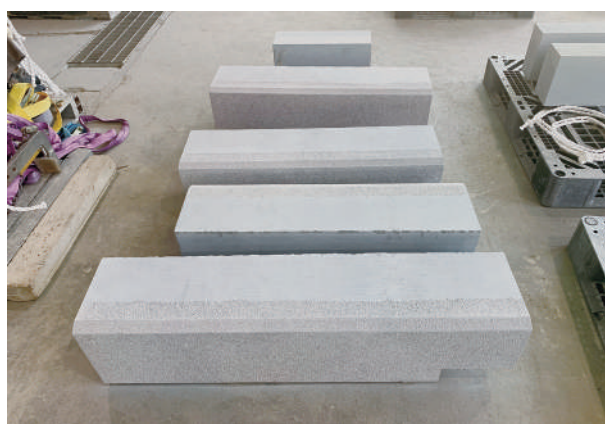
2 新規石材仕上

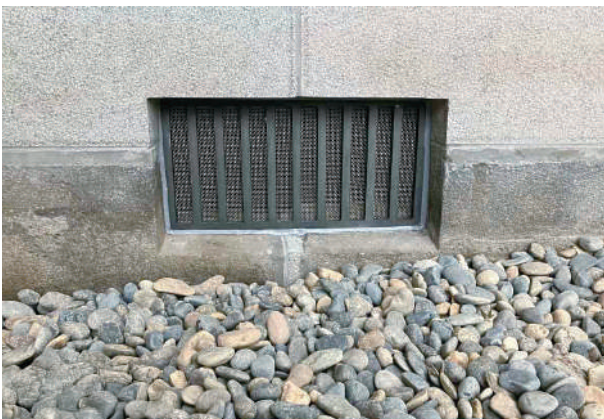
13 通気ガラリ完成後

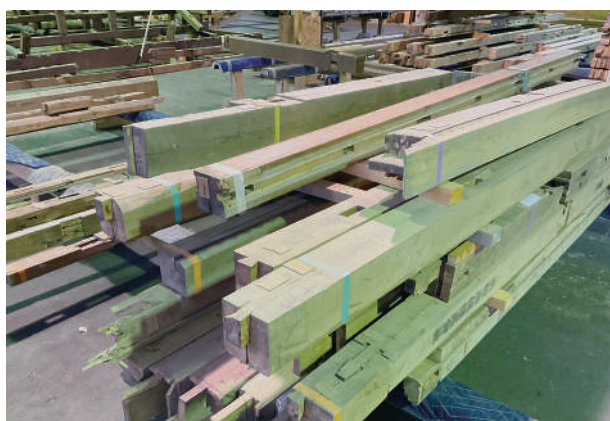
1 材料仕分け

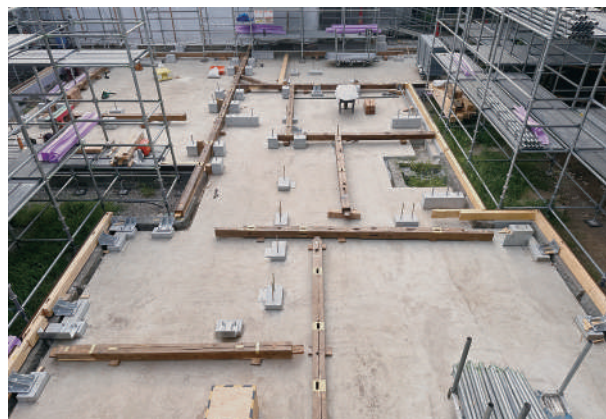
4 土台施工

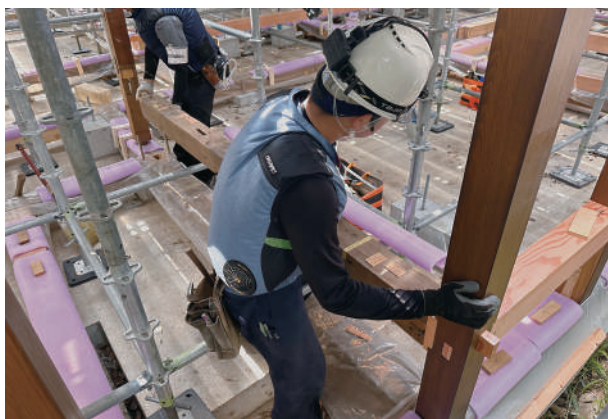
5 建方作業

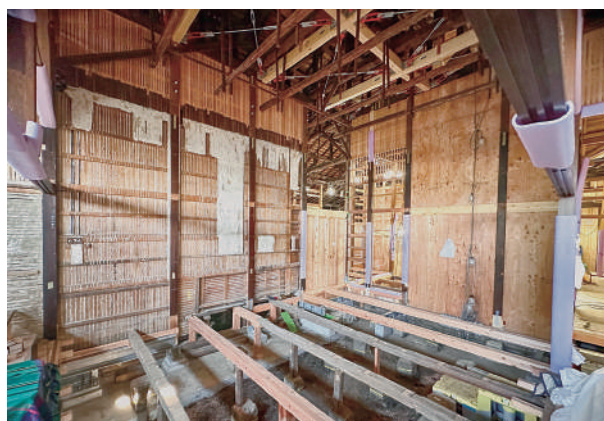
14 食堂軸部施工状況

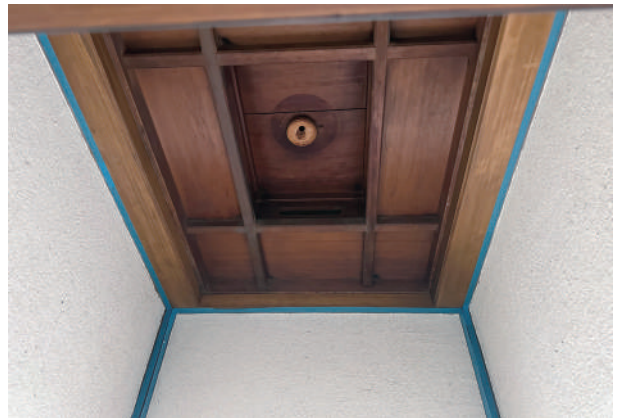
28 来客用手洗内天井

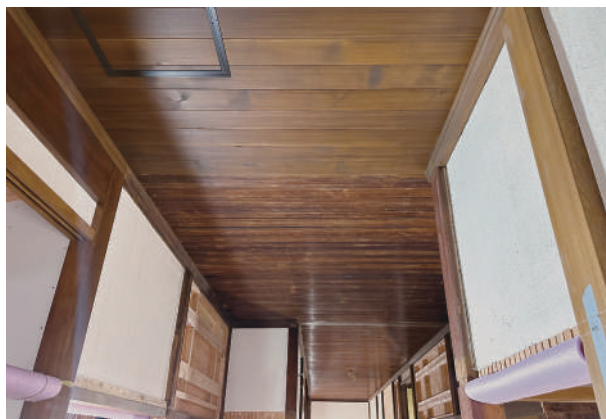
29 天井の古材と新規材
